## **BOMEN EFFECT ANALYSE**

Veldesdoorn Oliemuldersweg 47

Document: **Bomen Effect Analyse** Veldesdoorn Oliemuldersweg 47

Projectnummer: 201023  
Datum: 10 november 2023

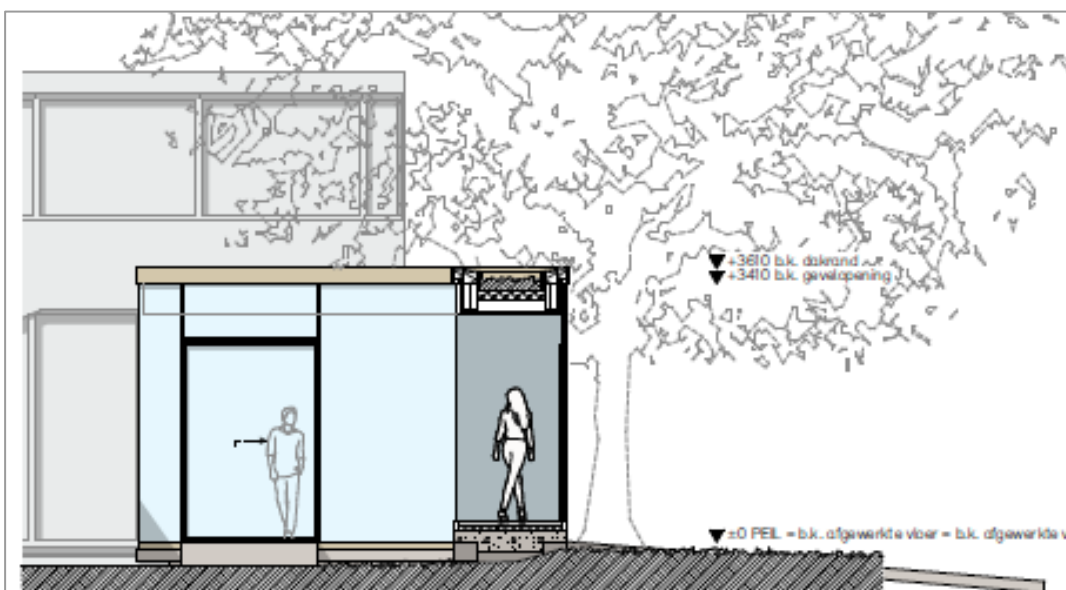
Het bouwwerk wordt circa 3,6 meter hoog is gevisualiseerd op circa 30 cm van de boom.

Afbeelding 3: zij aanzicht met korte afstand bouwwerk tot boom.

Het advies luidt wel het bouwwerk op 3,60 meter hoogte op minimaal 30 cm afstand van de boom te projecteren om zo, voor nu en in de nabije toekomst, bij het doorbuigen van de stam, voldoende afstand te houden zodat bij hevige wind geen schade aan boom en gebouw ontstaat.

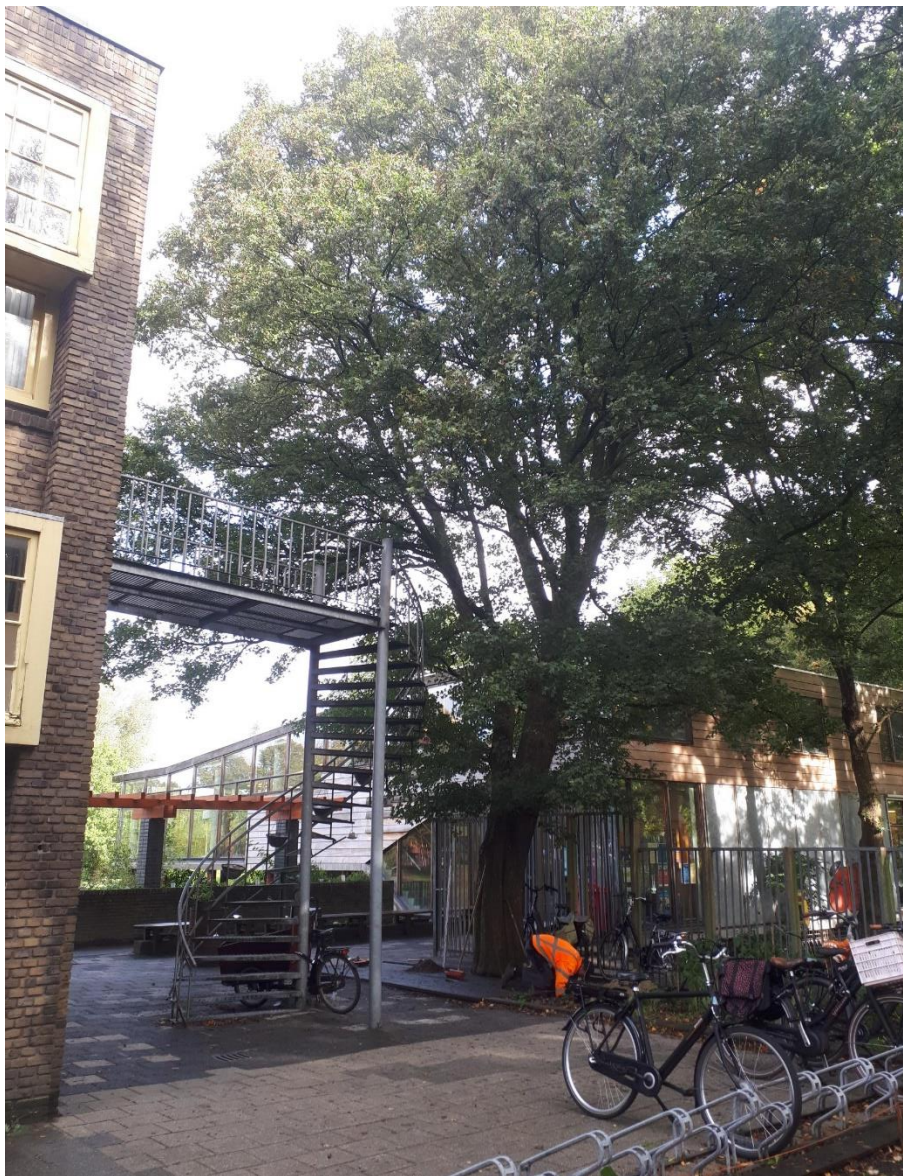
| Conditie: | Goed |
| Gebreken: | ingegroeide vlonderplanken in stamvoet. |

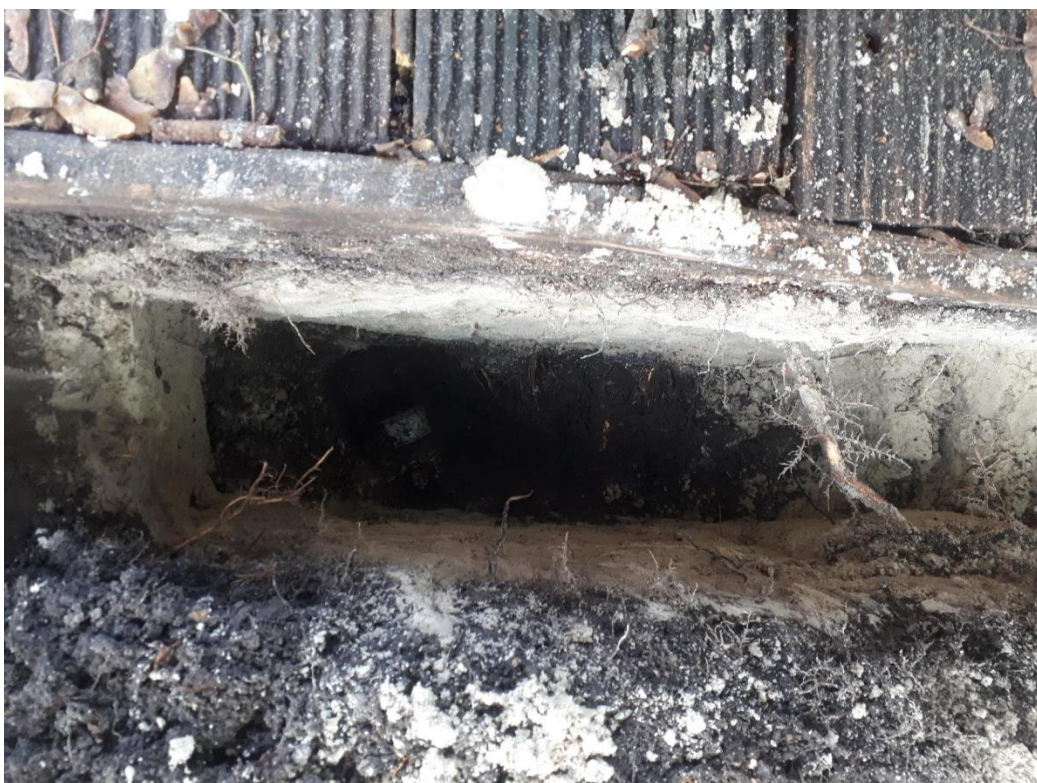
Afbeelding 7: proefkuil 4. Ook onder de moestuin ligt een pakket humusarm zand.

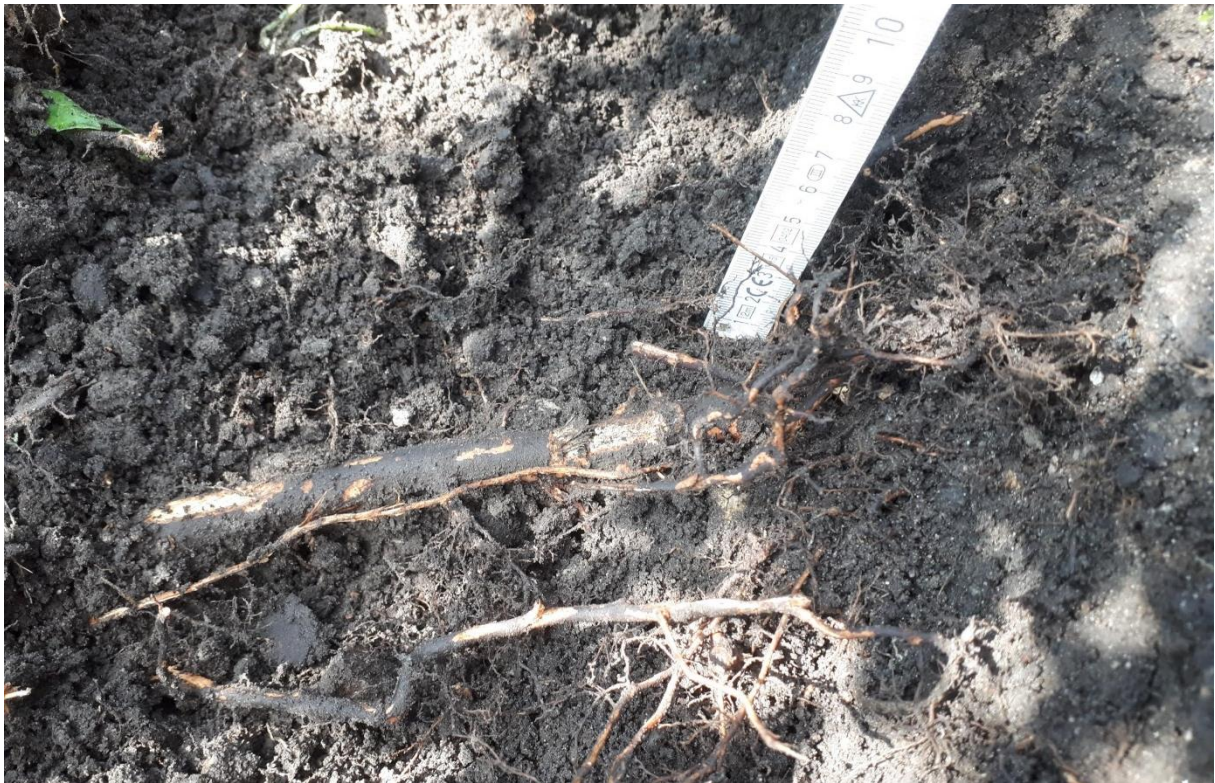
De beworteling van de veldesdoorn bevindt zich met name onder de kroonprojectie van de boom. De beworteling is aangetroffen direct rondom de stam, in de humusrijke laag op de tegels buiten het hek, onder de houten vlinder en in iets mindere mate onder de zandfundering van de trottoirtegels.

Afbeelding 2: Beworteling direct naast het pad: één grove wortel aangetroffen

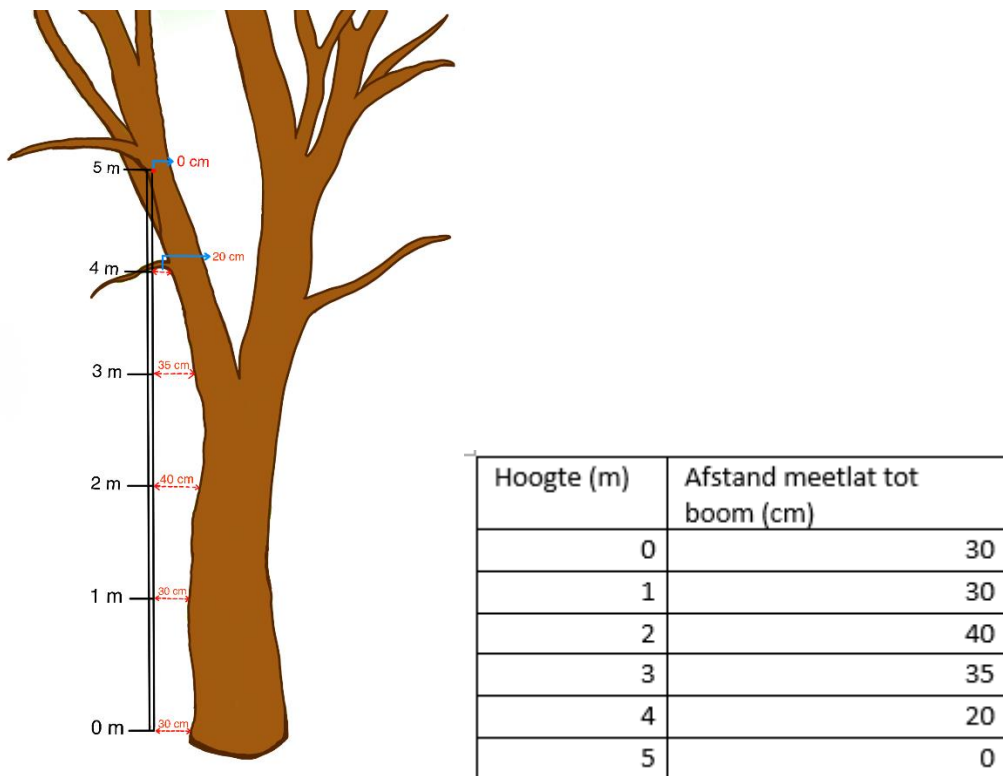
De takken van een boom in goede conditie groeien ieder jaar gemiddeld 30 cm. De stam wordt ieder ongeveer jaar 1 cm dikker. Dit betekent dat de stam na 10 jaar aan één zijde 5 cm breder is.

Afbeelding 8: Schematische weergave boom en kromming stam tot 5 meter.

De dakrand (3,60 meter hoog) komt op circa 10 cm van de doorgaande grote zijtak. Bij hevige wind en doorbuiging van de stam is het niet uit te sluiten dat er contact wordt gemaakt met het gebouw.

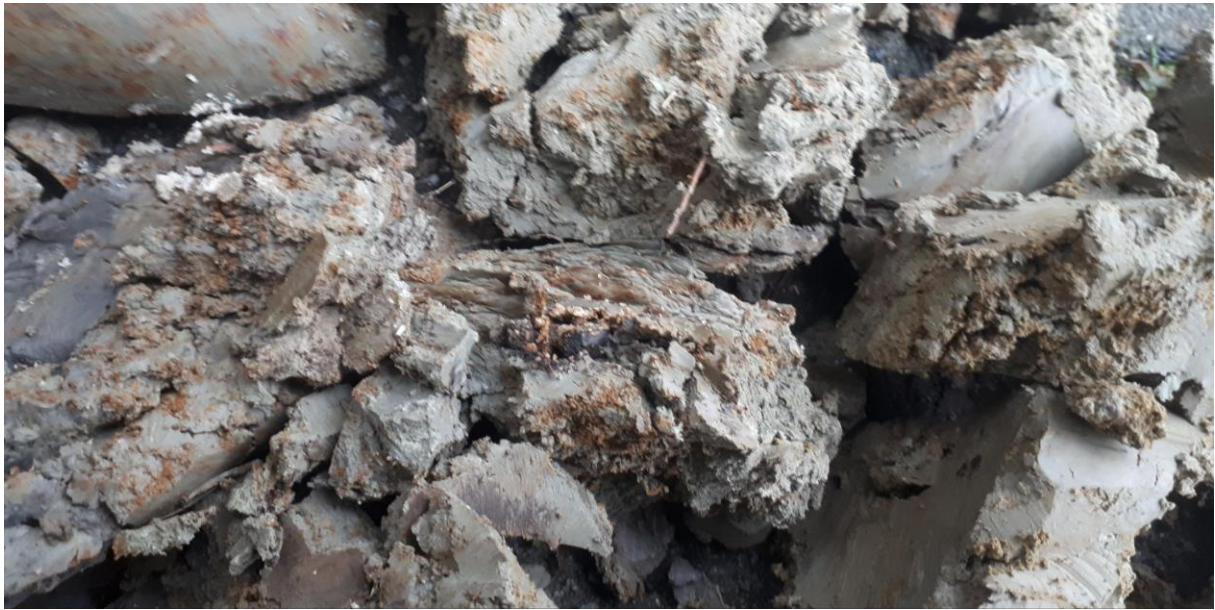
### PROFIELKUIL + BORING 1

**Plaats:** direct naast de vlonder, onder de eerste rij stoeptegels en op een afstand van 2,6 meter van de stamvoet.

- 0-30 cm-mv: humusarm, leemarm zand
- 30-50 cm-mv: matig humeuze lichte klei
- 50-70 cm-mv: matig humeus, kleilig zand
- 70-120 cm-mv: humusarme lichte klei
- 120-210 cm-mv: humusarme zware klei

De grondwaterspiegel bevindt zich op 190 cm-mv. Op een diepte van plm. 120 cm-mv bevindt zich een zone met roestvlekken.

- 0-30 cm-mv: extensieve, fijne en matig grove beworteling
- 30-70 cm-mv: matig extensieve, fijne tot en met grove beworteling waaronder één wortel met een diameter van 4 cm op een diepte van 65 cm-mv
- 70-170 cm-mv: extensieve en fijne beworteling.

Alle aangetroffen beworteling is van goede kwaliteit.

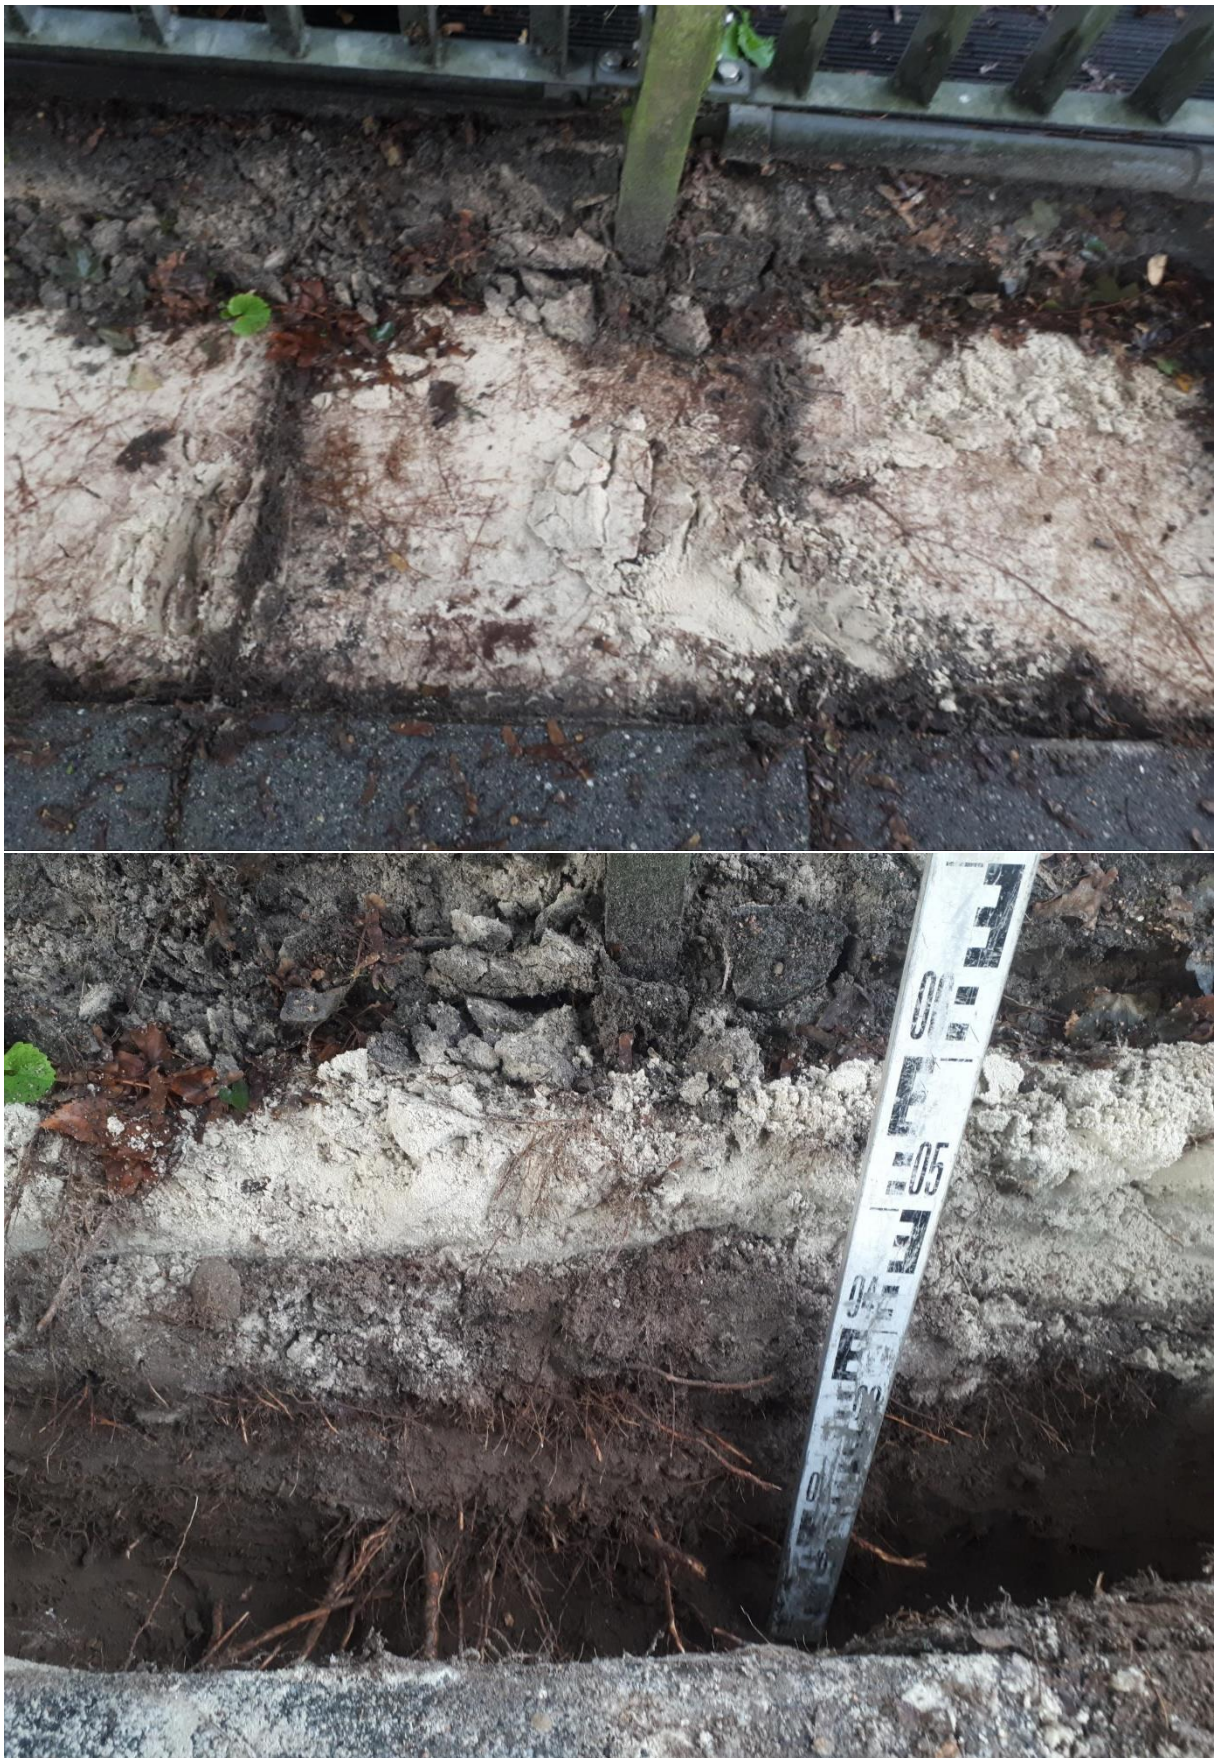
## PROFIELKUIL 2

**Plaats:** direct naast het hekwerk, onder de eerste rij stoeptegels en op een afstand van 1 meter van de stamvoet.

0-10 cm-mv: humusarm, leemarm zand  
10-55 cm-mv: matig humeus, sterk lemig zand

0-10 cm-mv: matig extensieve en fijne beworteling  
10-55 cm-mv: intensieve, fijne tot en met grove beworteling waaronder één wortel met een diameter van 2 cm op een diepte van 40 cm-mv en acht wortels met een diameter van 1 cm vanaf een diepte van 30 cm-mv.

Alle aangetroffen beworteling is van goede kwaliteit.

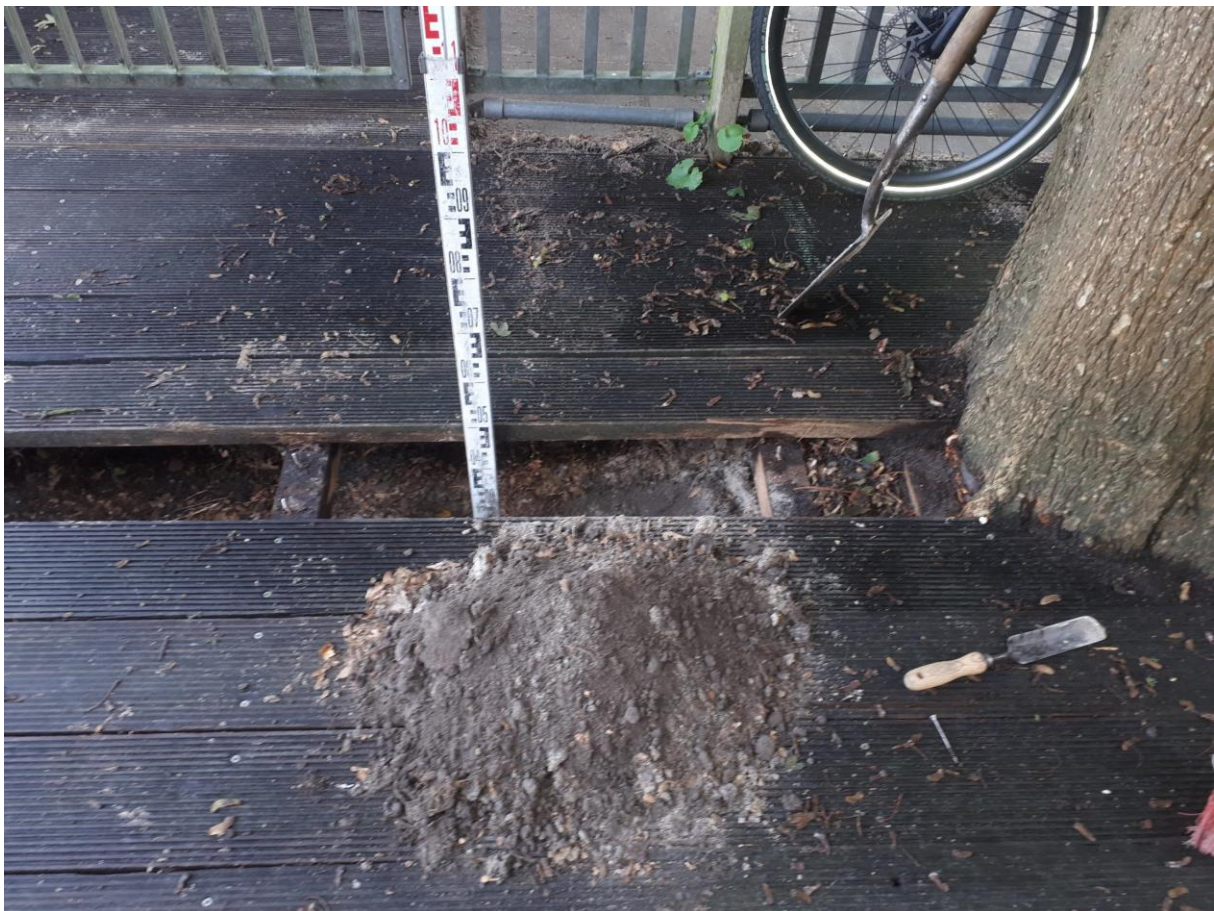
**PROFIELKUIL 3**

**Plaats:** onder de vlonder, op een afstand van 0,7 meter van de stamvoet.

0-30 cm-mv: matig humeus, kleiig zand

30-50 cm-mv: matig humeuze lichte klei

0-50 cm-mv: intensieve, fijne en matig grove beworteling van goede kwaliteit

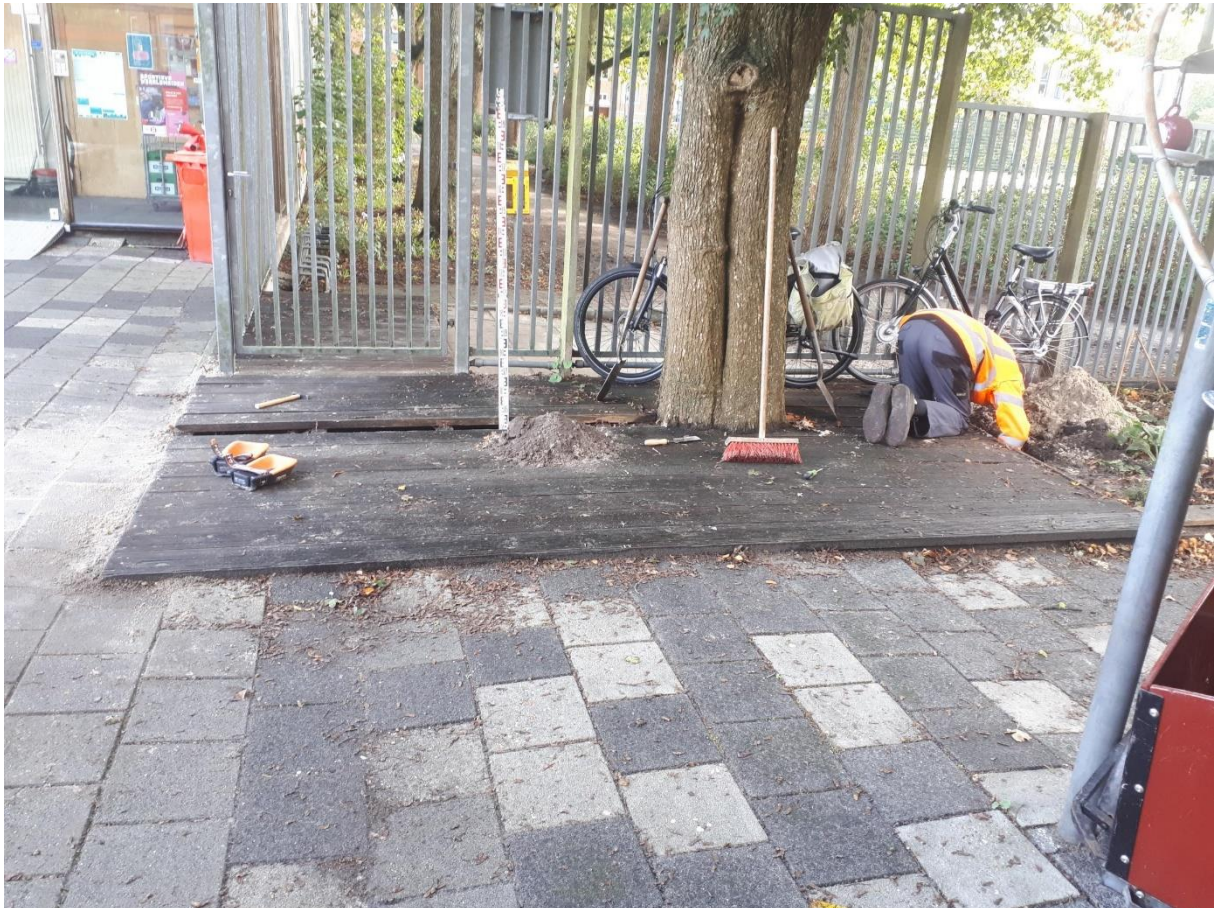
**PROFIELKUIL 4**

**Plaats:** naast de vlonder in de aangelegde moestuin, op een afstand van 1 meter van de stamvoet.

0-30 cm-mv: humusarm, leemarm zand

30 cm-mv bevindt zich een worteldoek.

30-50 cm-mv: matig humeus kleiig zand

- 0-30 cm-mv:       extensieve, fijne tot en met grove beworteling, waaronder één wortel met een diameter van 1 cm
- 30-50 cm-mv:     matig intensieve, fijne tot en met grove beworteling, waaronder één wortel met een diameter van 2 cm

De aangetroffen beworteling is van goede kwaliteit.

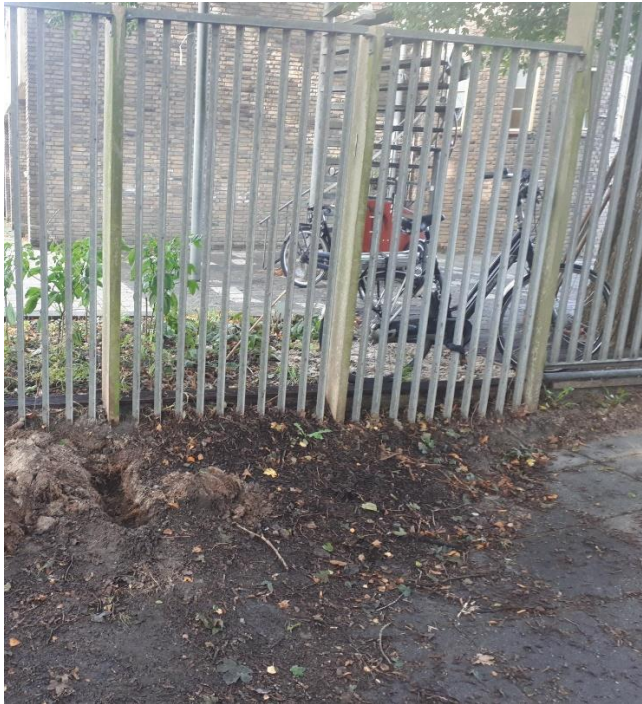
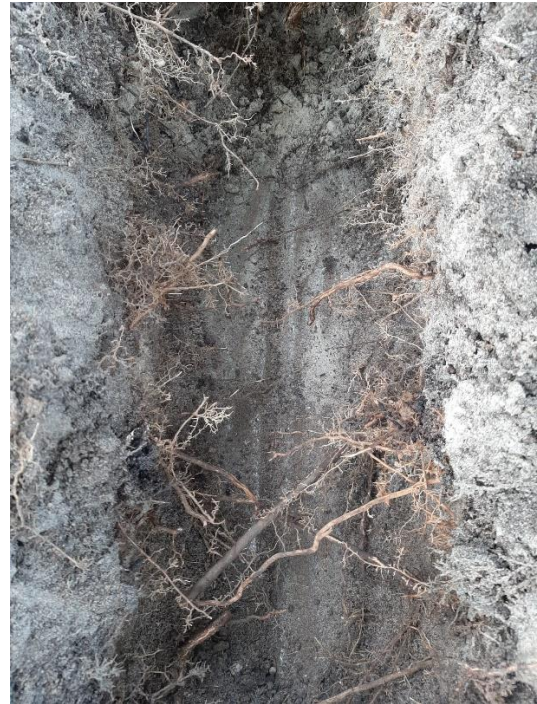
#### **PROFIELKUIL 4**

**Plaats:** in de aarde die over een deel van het voetpad ligt, op een afstand van 4 meter van de stamvoet.

0-25 cm-mv: matig humeus, zwak lemig zand  
Op 25 cm-mv ligt het voetpad.

0-25 cm-mv: matig intensieve, fijne tot en met grove beworteling, waaronder één wortel met een diameter van 1 cm op 20 cm-mv.

De aangetroffen beworteling is van goede kwaliteit.

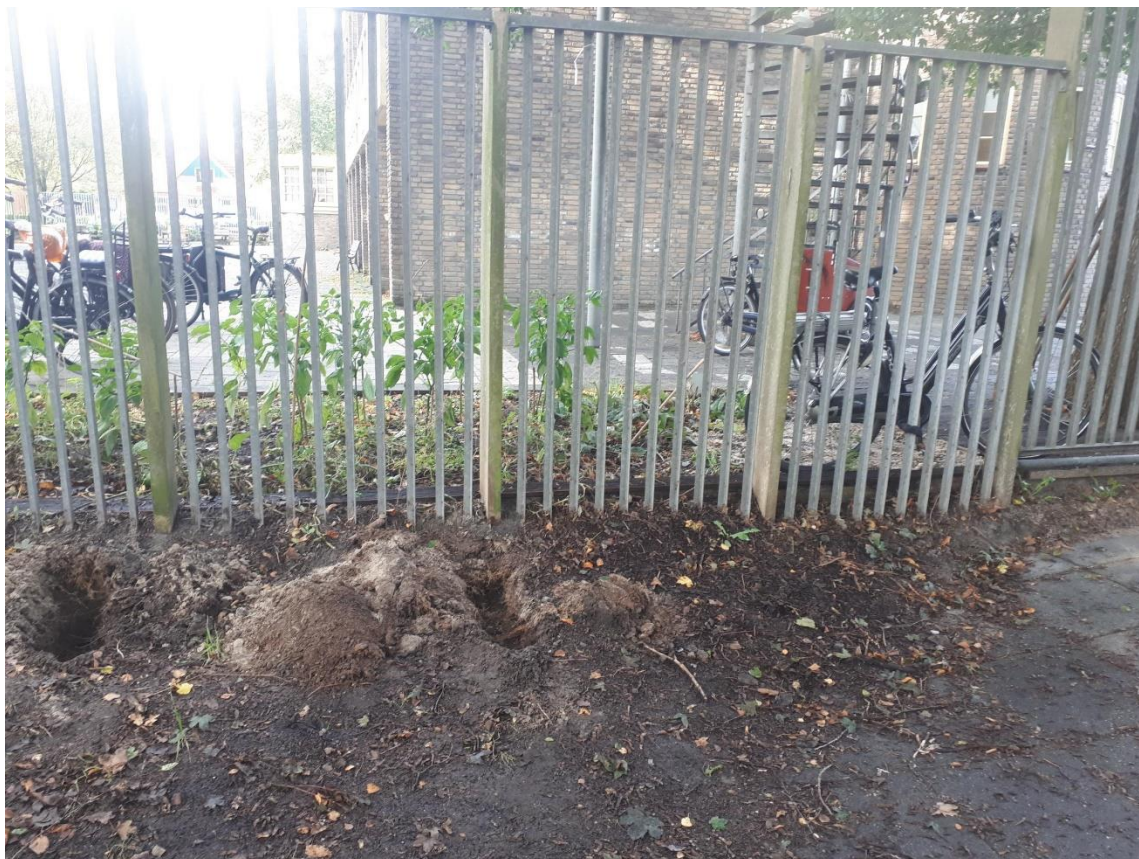
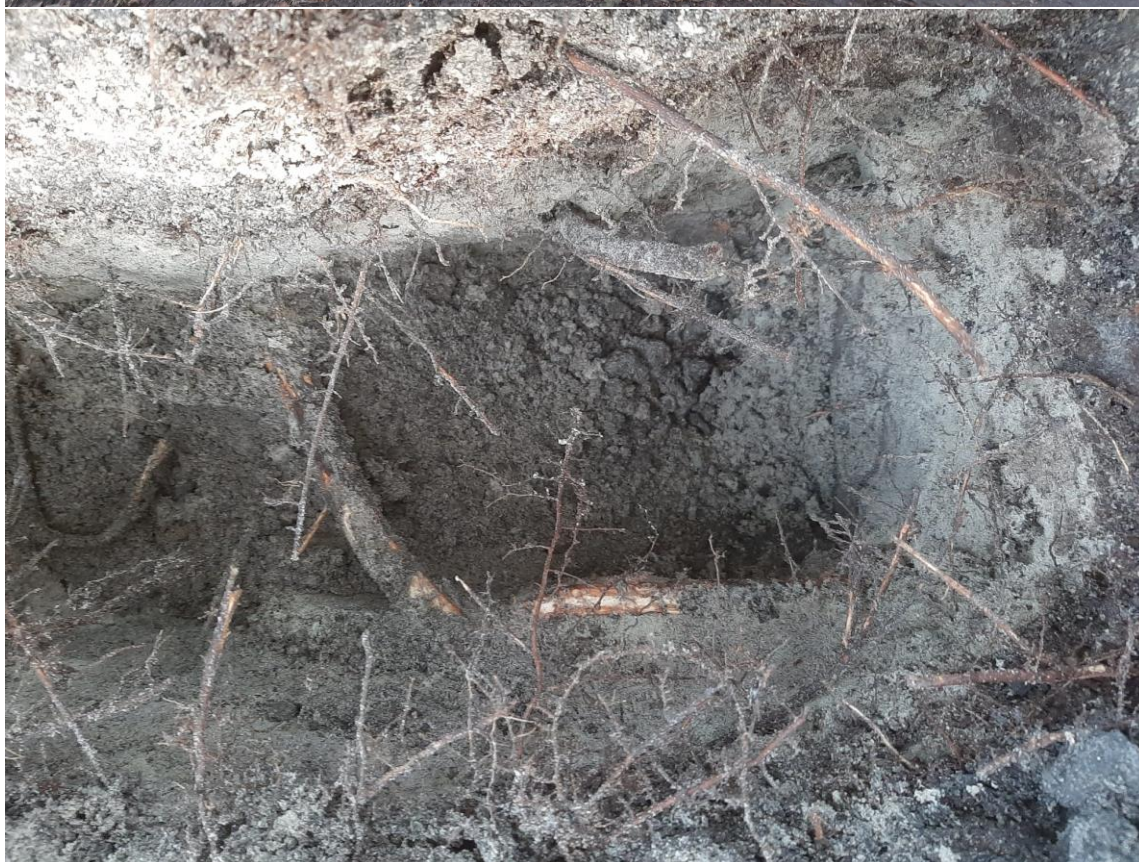
## PROFIELKUIL 5

**Plaats:** in de open grond, op een afstand van 5,5 meter van de stamvoet.

0-30 cm-mv: matig humeus, zwak lemig zand  
NB Geen tegels meer in de ondergrond, deze lopen door tot een afstand van 5 meter van de stamvoet.

0-30 cm-mv: matig intensieve, fijne tot en met grove beworteling, waaronder één wortel met een diameter van 2,5 cm op 25 cm-mv.

De aangetroffen beworteling is van goede kwaliteit.
