## **BEA FASE 2 SLOOP, NIEUWBOUW EN AANLEG FIETSPAD VAN SCHENDELSTRAAT**

26 juli 2024

Project:  
22-007 BEA - Fase 2 van Schendelstraat, sloop, nieuwbouw en aanleg fietspad

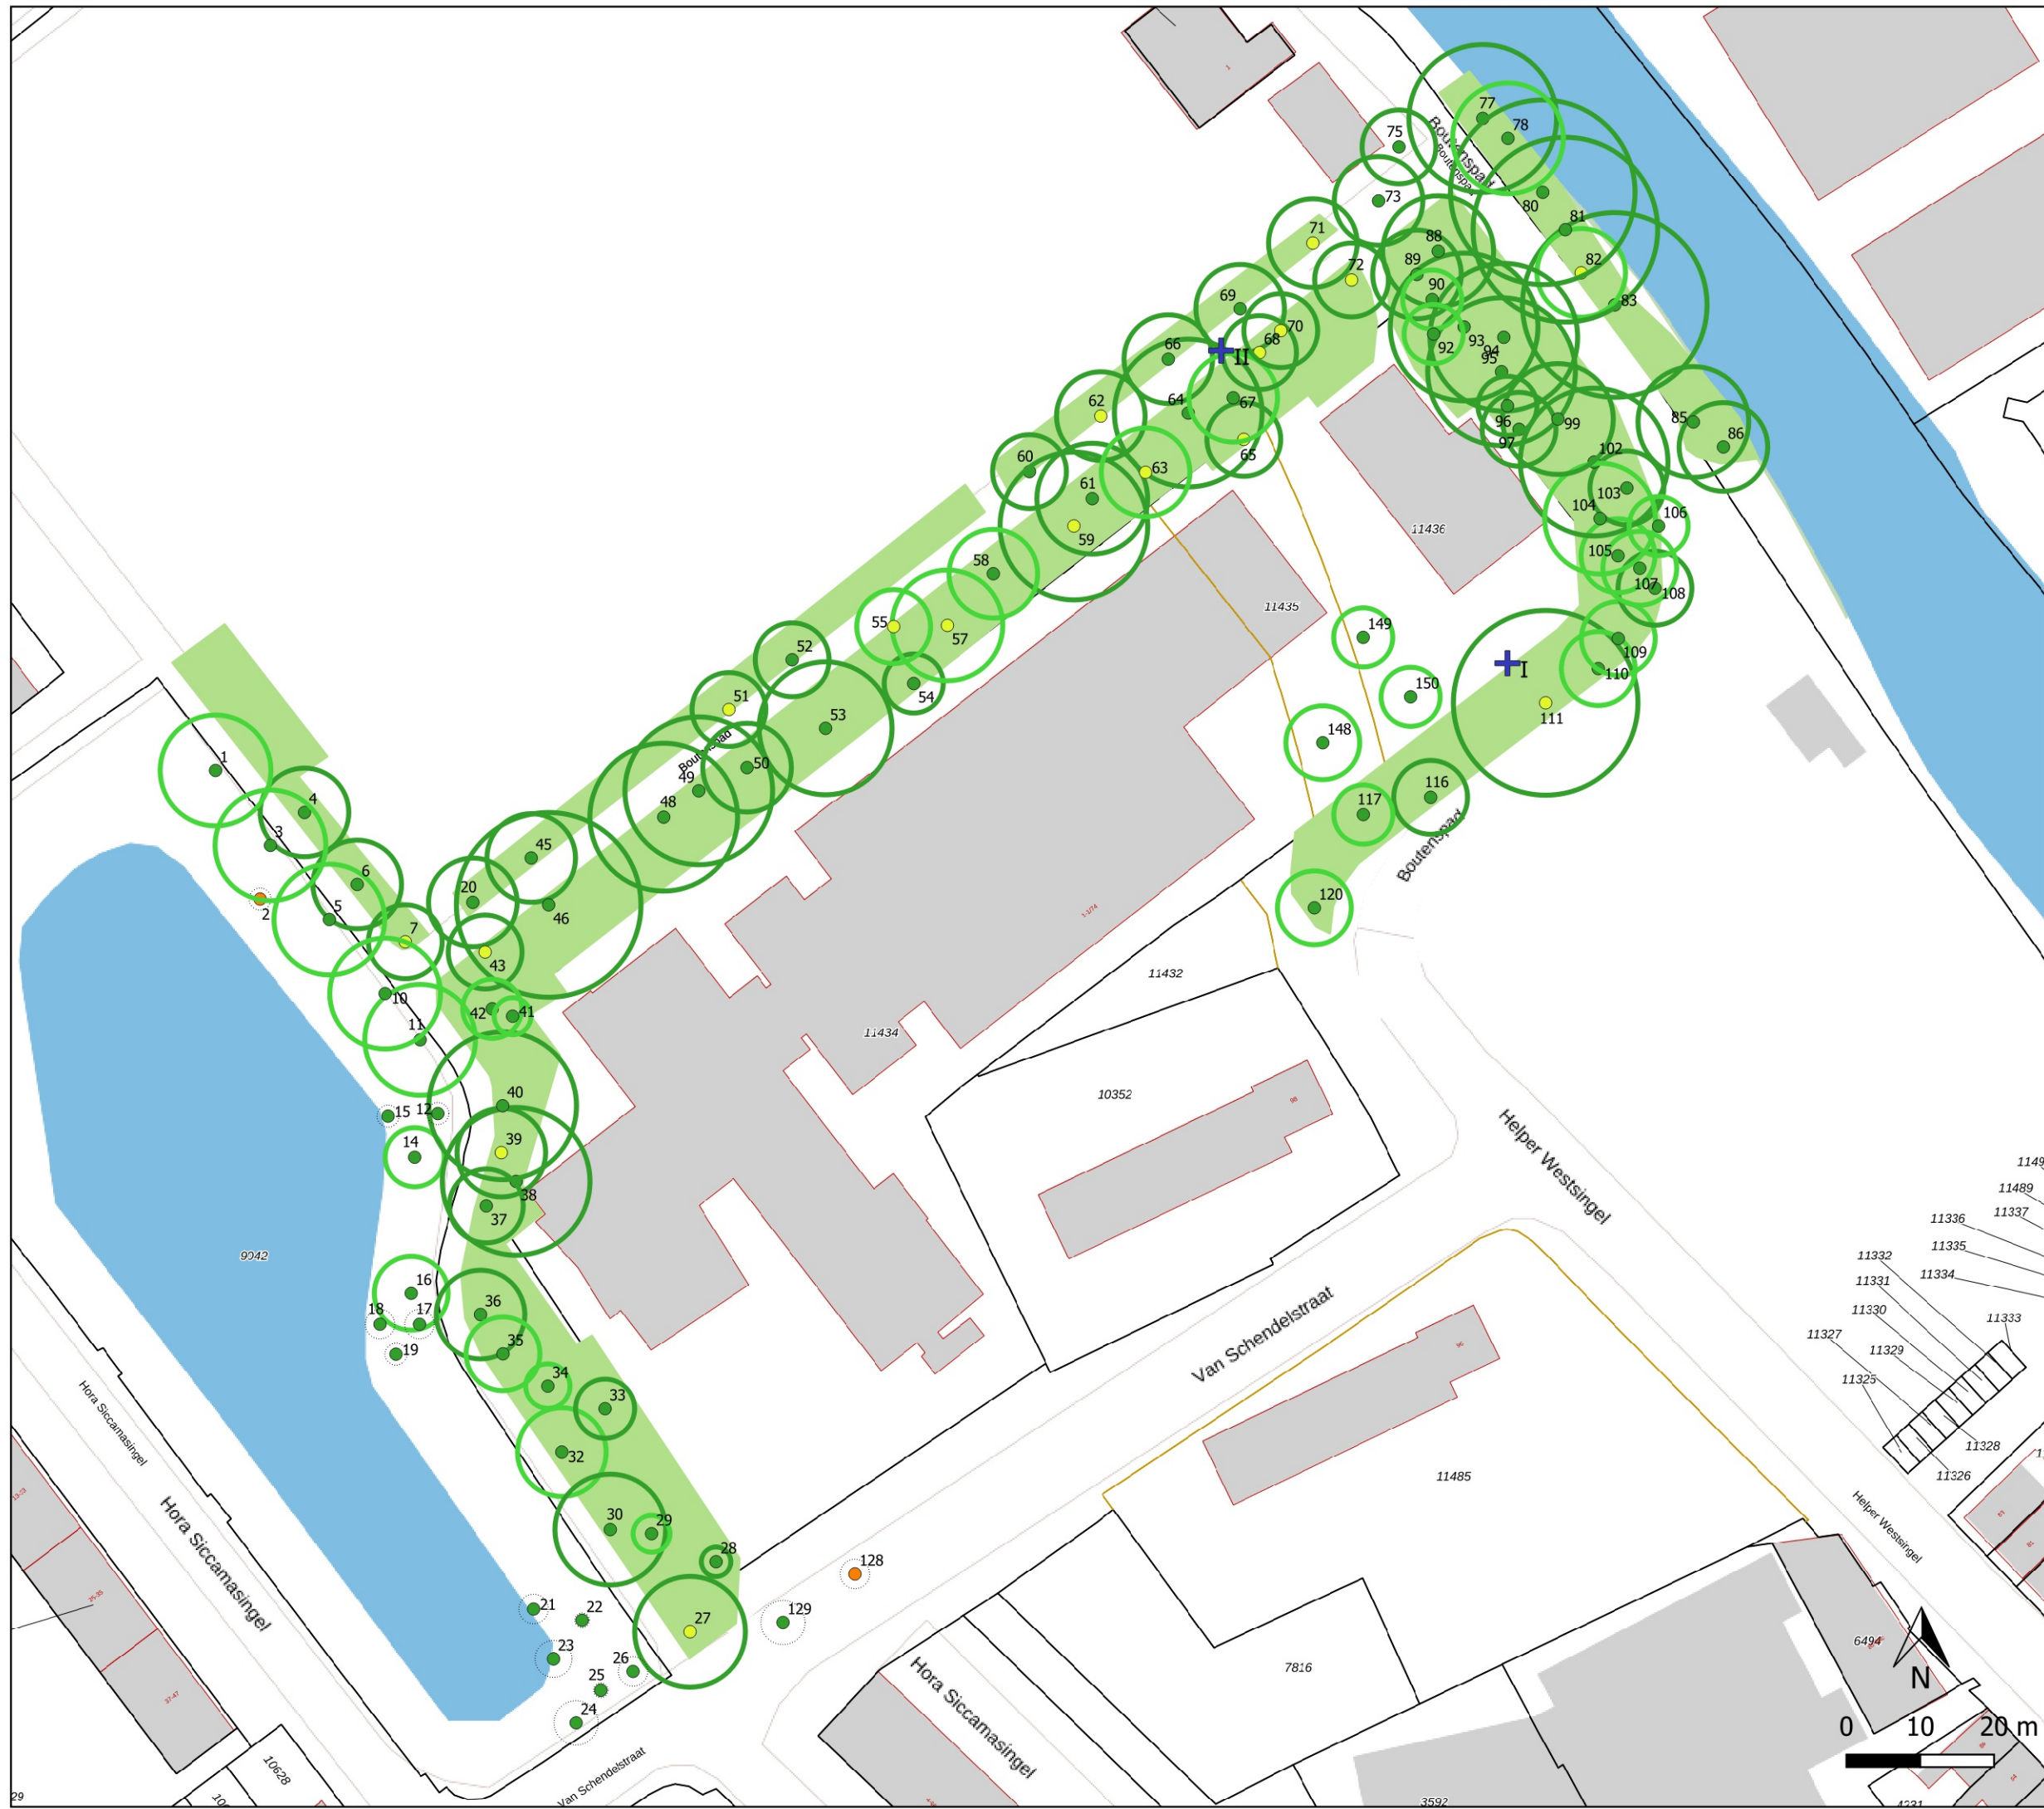
## BIJLAGE 4

In bijlage 2 zijn de inspectiegegevens per boom en in bijlage 3 per houtopstand opgenomen. In bijlage 4 zijn de bomen (inclusief toekomstverwachting) op tekening weergegeven. In bijlage 5 is de locatie van de houtopstanden op tekening weergegeven.
