# Boom Effect Analyse

## Ontwerpfase herontwikkeling Europapark, Groningen

Project:	BEA ontwerpfase herontwikkeling Europapark, Groningen
Projectnummer:	BA230635 wb. 2
Opdrachtgever:	Gemeente Groningen Afdeling Stadsingenieurs T.a.v. de heer J.R. ten Hove Postbus 7081 9701 JB GRONINGEN
Inventarisatie/veldwerk:	H.Ockhuizen
Adviseur:	E. Platje
Gecontroleerd door:	C. Verbeek
Datum:	12-12-2024

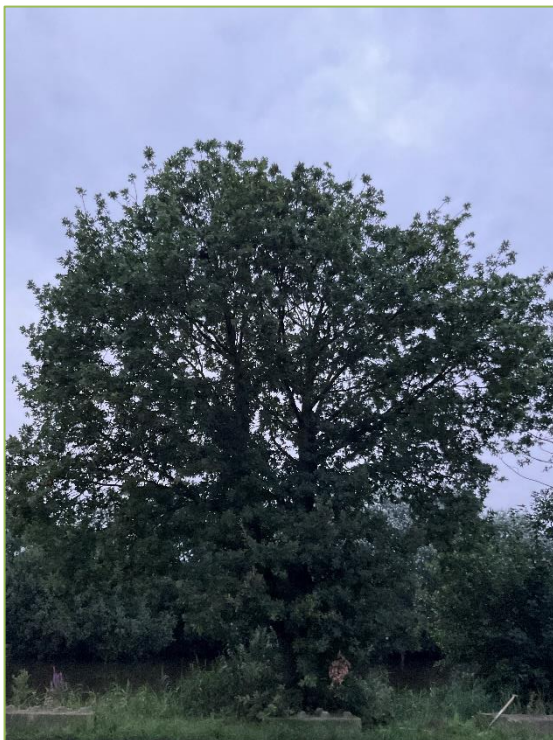
In gebied 1 staan 3 volwassen bomen. Een zomereik, een zwarte els en een gewone es. Alle bomen hebben een matige conditie. De es is in lichte mate aangetast door de essentaksterfte, de zomereik heeft te kampen met sterfte van twijg- en takhout en de kroon hangt te laag over de weg.

*Afbeelding 8: Zomereik met matige conditie en dode takken in de kroon.*

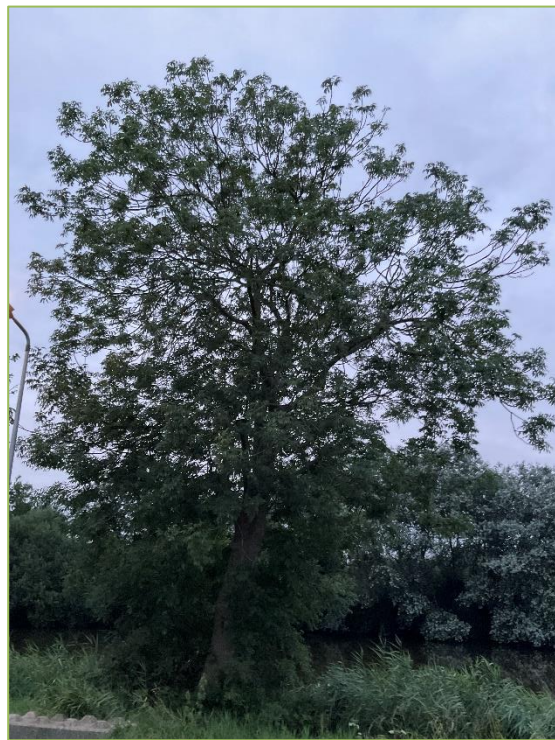
De bomen staan tussen de weg en het kanaal in een groenstrook van 4 meter breed. De toekomstverwachting van de zomereik en de zwarte els is > 15 jaar, die van de gewone es 10-15 jaar door de aantasting met de essentaksterfte.

*Afbeelding 9: Gewone es met lichte essentaksterfte.*

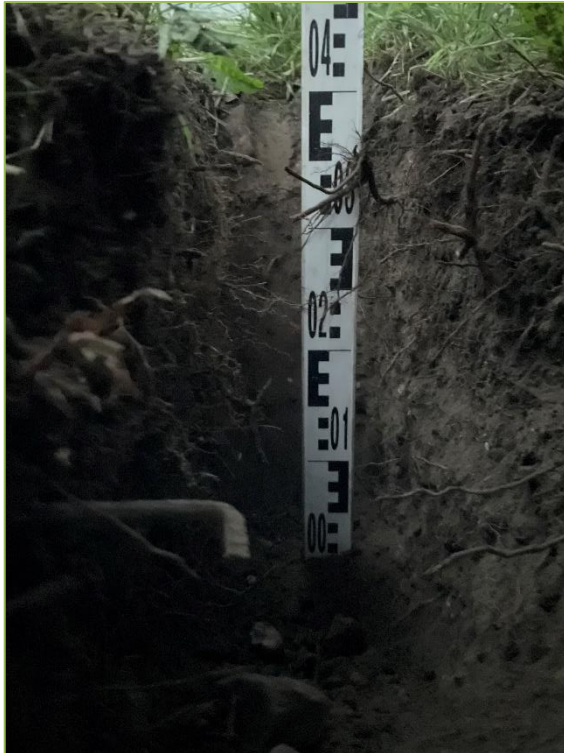
- 10-40 cm matig intensieve fijne beworteling;
- 40-80 extensieve fijne beworteling.

Afbeelding 10: Beworteling op 150 cm van boom in gebied 1.

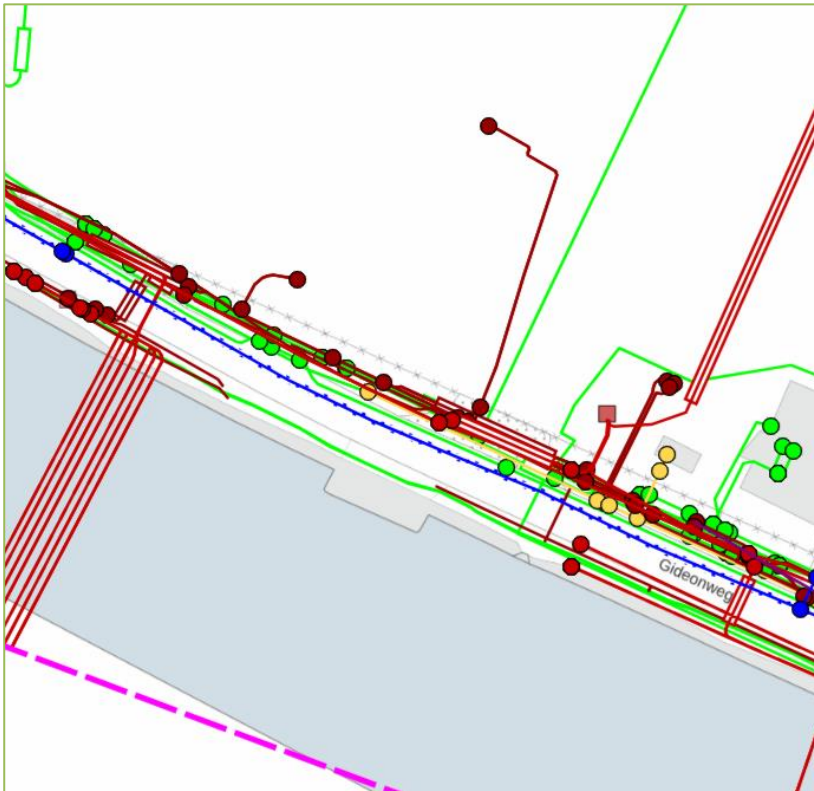
Binnen gebied 1 lopen veel kabels en leidingen, In de groenstrook tussen de weg en het kanaal liggen elektriciteits- en dataleidingen onder de bomen. Er staat in de nabijheid van de bomen een lantaarnpaal. De weg (asfalt) ligt op 2 meter van boom 109.

Afbeelding 12: Kabels en leidingen in gebied 1.

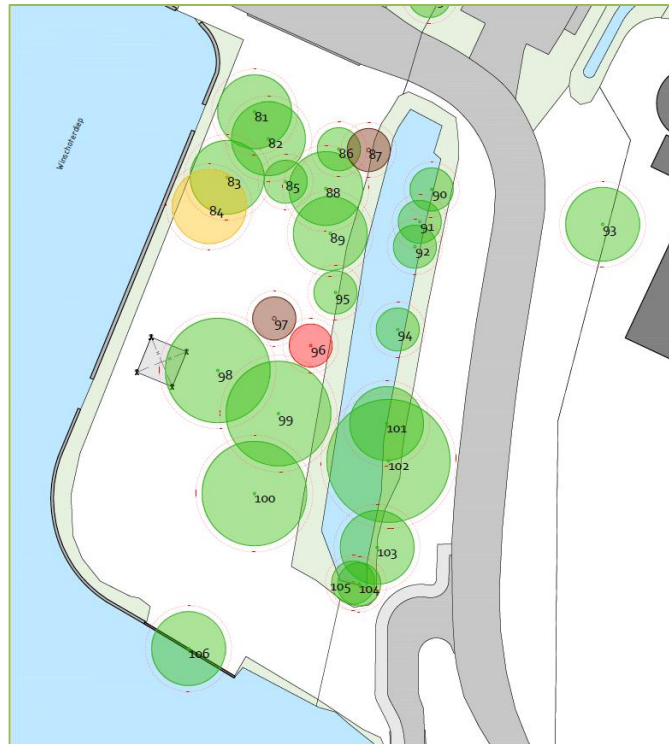
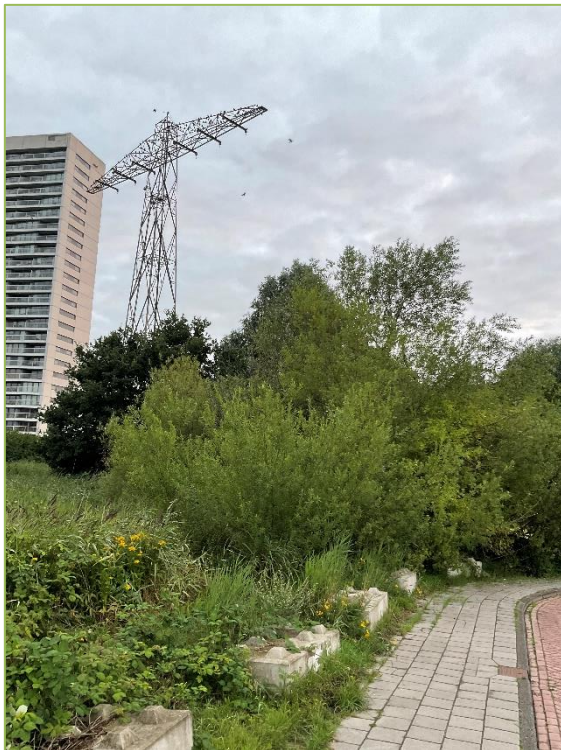
Dit is een sterk verwilderde en door bramen nagenoeg ondoordringbare bosschage tussen het water en de Gideonweg. Riet groeit tot in de bosbeplanting. Het gehele terrein heeft een oppervlakte van ca. 5.000m<sup>2</sup>. De helft van deze verruigde beplanting bestaat uit houtige gewassen. Er staan een aantal mooie (solitaire) bomen, maar ook omgewaaide en dode bomen.

Afbeelding 13: Ondoordringbaar en verwilderd gebied 2.

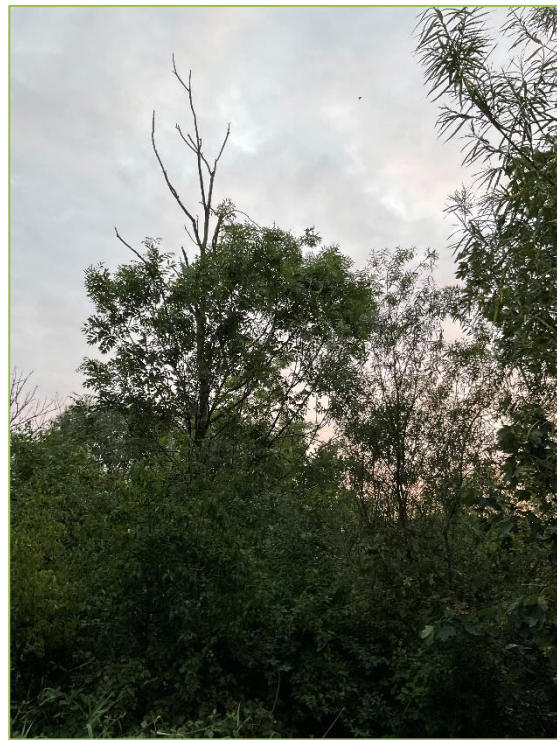
Het boombestand in dit gebied heeft een overwegend goed van conditie. Afhankelijk van de soort is een levensverwachting van 10-15 jaar of > 15 jaar toegekend. Door het verwilderde en verwaarloosde karakter is er sprake van veel dood hout bij met name de zomereiken en schietwilgen. Er staan ook bomen met afgebroken takken en bomen die omgewaaid zijn. De meeste essen zijn aangetast met de essentaksterfte en een enkele boom is dood en/of omgewaaid.

*Afbeelding 16: Gewone essen met essentaksterfte, dode boom en dood hout.*

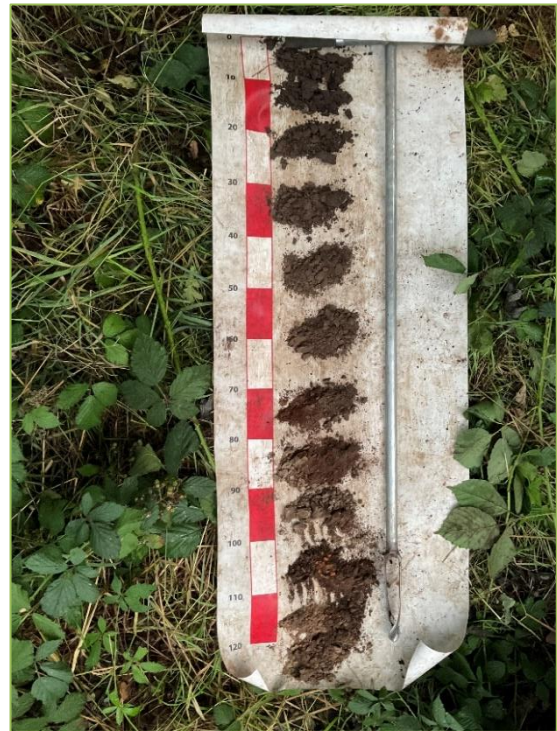
Er is geen grondwater aangetroffen en op 80 cm is roestvorming waargenomen. De bomen hebben genoeg onder- en bovengrondse ruimte om zich te ontwikkelen, maar het wortelpakket reikt niet diep. De wortels gaan tot 40 cm diep. De grond is compact en er is wat fijn puin aanwezig.

Afbeelding 17: Grondprofiel in gebied 2.

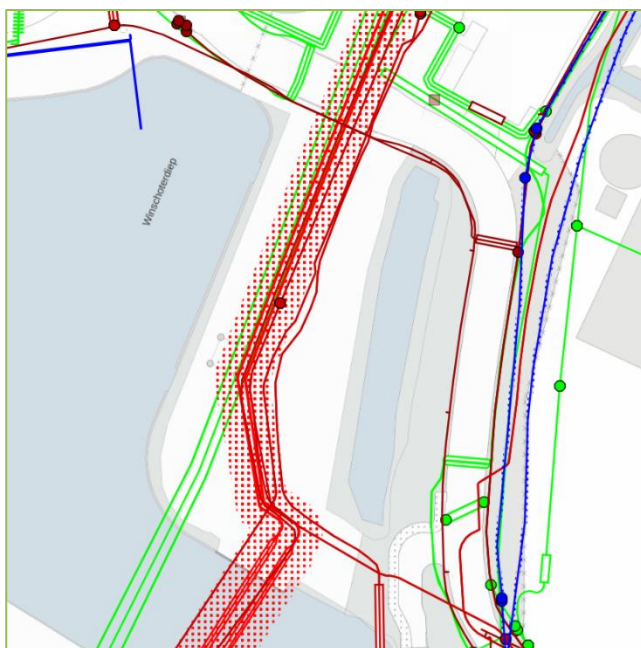
Er liggen veel kabels en leidingen van nutsvoorzieningen. Dwars door het gebied ligt een tracé met hoogspanningskabels. Binnen deze zone liggen ook data leidingen. Langs de weg liggen elektriciteitsleidingen voor de straatverlichting. De weg conflicteert niet met de leefruimte van de bomen. Deze bevindt zich nergens binnen de kwetsbare zone van de bomen (kroonprofiel + 1,5 m).

Afbeelding 18: Kabels en leidingen in gebied 2.

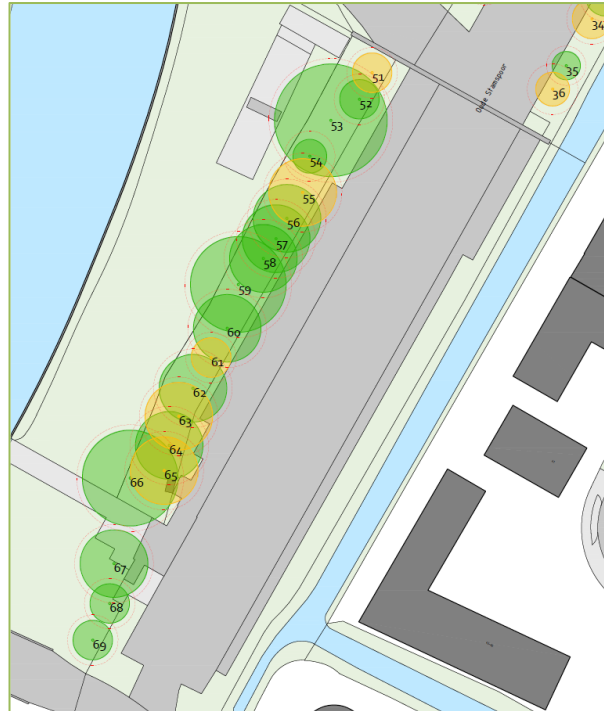
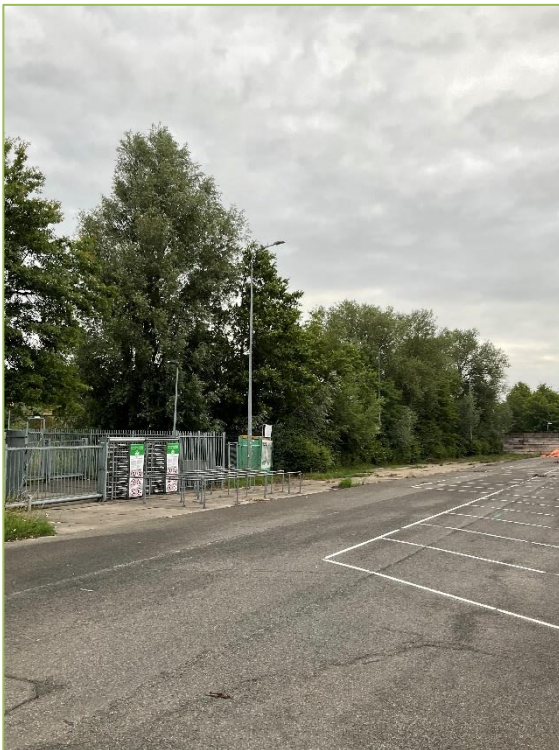
Afbeelding 19: Ondoordringbaar en verruigde beplanting in gebied 3.

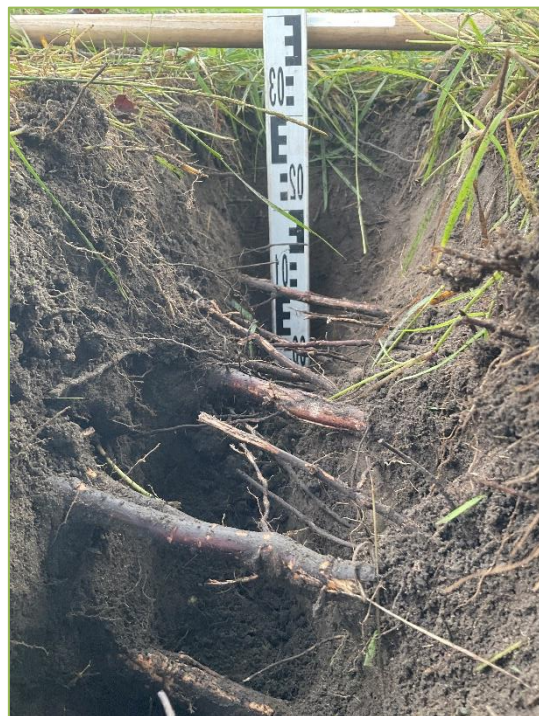
Op 80 cm diepte zijn roetsporen te zien. De bomen hebben in principe voldoende onder- en bovengrondse ruimte om zich te ontwikkelen, maar ook hier reiken de wortels niet diep in het zandbed. Het zandbed is compact.

Figuur 23: Beworteling op 1,5 meter van boom 67.

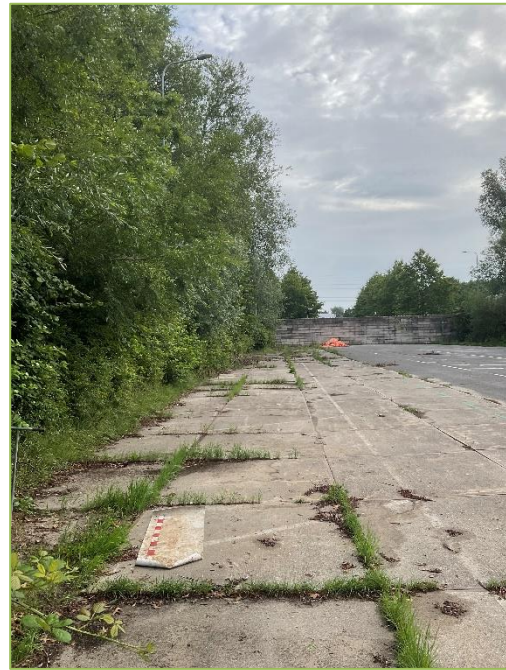
Het parkeerterrein conflicteert met de leefruimte van de aanliggende bomen. Deze bevindt zich binnen de kwetsbare zone van de bomen (kroonprofiel + 1,5 meter). De bomen zullen bij werkzaamheden aan de verharding (opnemen/vernieuwen) of nutsvoorzieningen schade aan de wortels oplopen.

Figuur 25: Parkeerterrein van betonplaten binnen de kwetsbare boomzone.

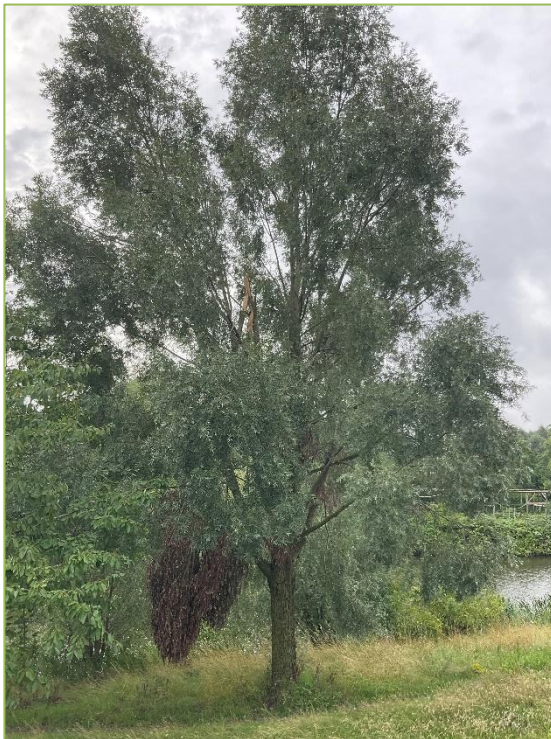
Het boombestand heeft een voldoende conditie en een levensverwachting van 10-15 jaar of >15 jaar. Met name bij de schietwilgen en moerasedik zijn wat dode en afgebroken takken in de kronen te vinden.

Afbeelding 28: Een schietwilg met uitgebroken los hangende tak.

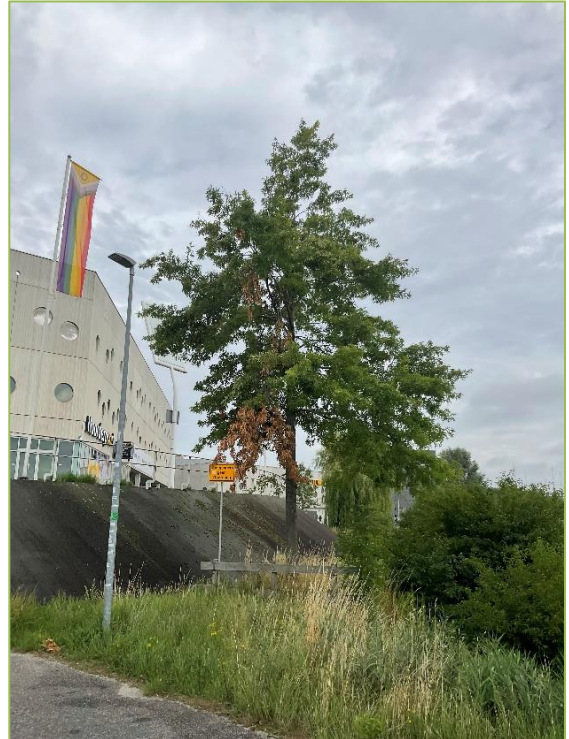
Figuur 29: Dood hout bij een moerasedik.

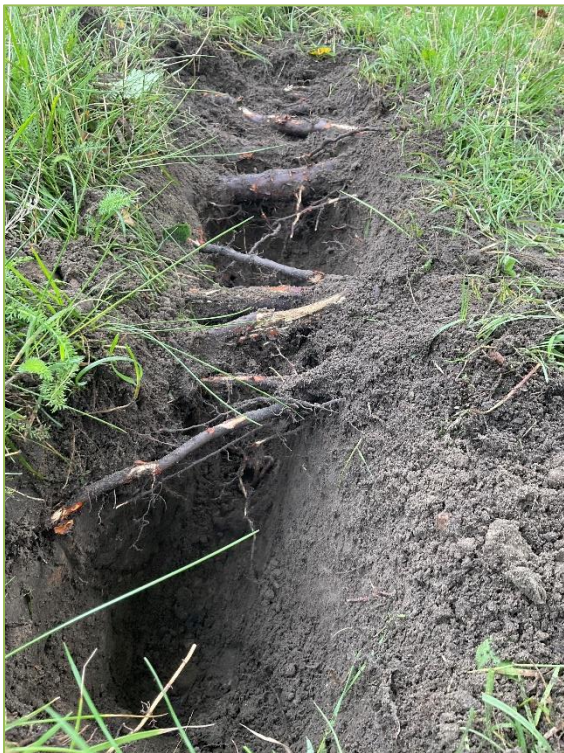
*Afbeelding 30: Extensieve oppervlakkige beworteling in gebied 4.*

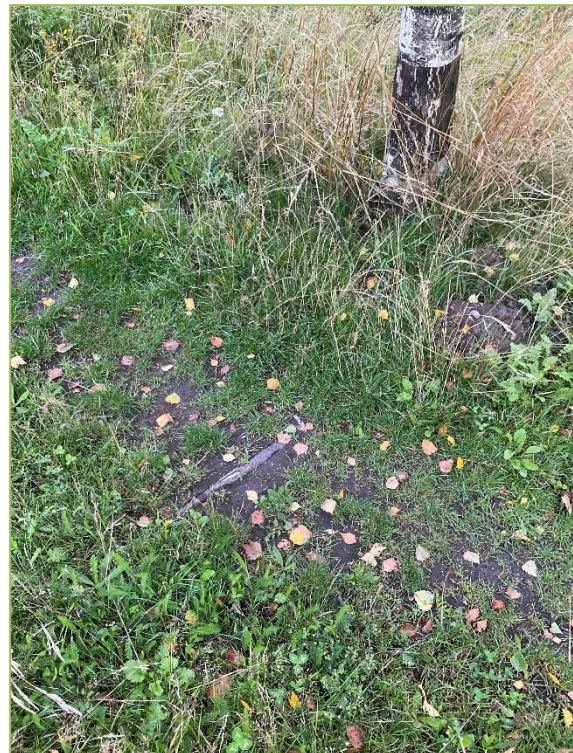
*Afbeelding 31: Beworteling is bovengronds zichtbaar.*

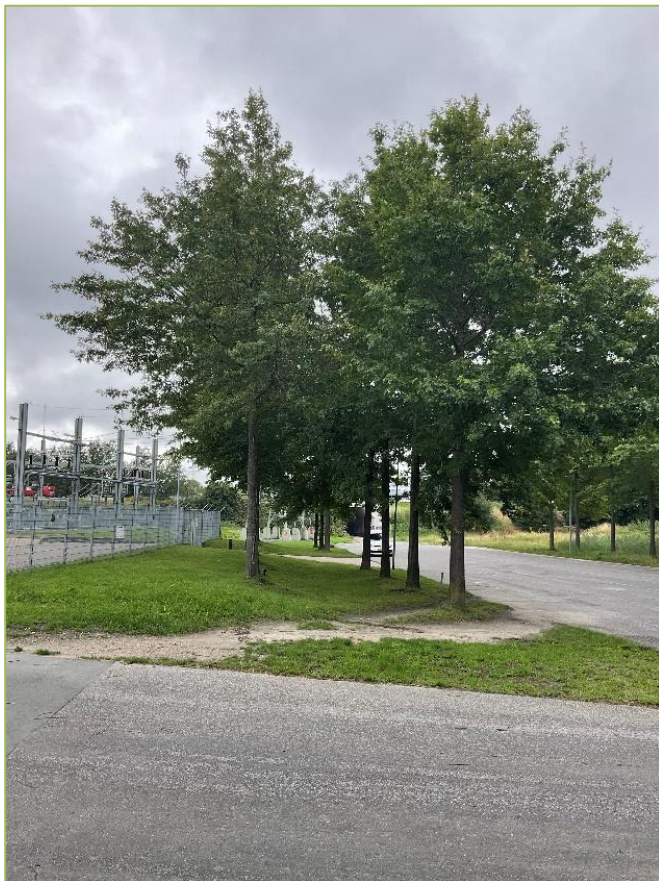
De conditie van de moeraseden is niet in overeenstemming met hun jonge leeftijd. Er zijn verouderingsverschijnselen zichtbaar in de vorm van dode takken en een geremde ontwikkeling van de twijgen en het bladerdek. Enkele bomen verkeren in een slechtere conditie. Daarom hebben niet alle moeraseden een toekomstverwachting van meer dan 15 jaar toegekend gekregen.

*Afbeelding 34: De moeraseden groeien niet meer uitbundig.*

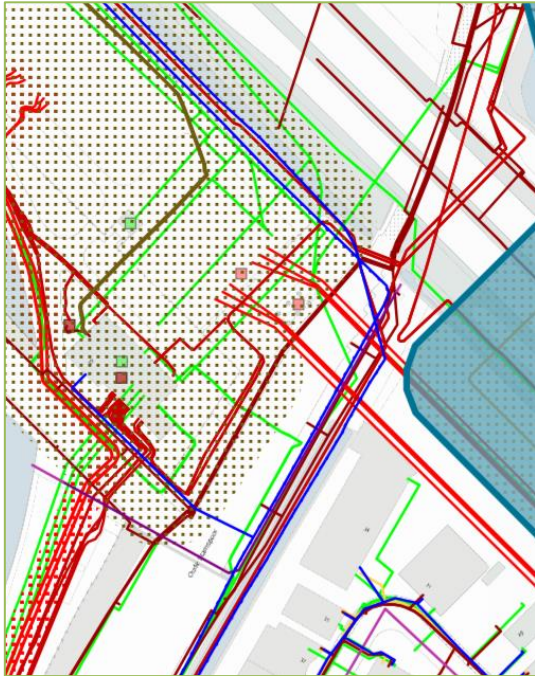
Binnen gebied 5 lopen veel kabels en leidingen zowel boven- als ondergronds. Er loopt dwars over het gebied een elektriciteitskabelzone met hoge voltage en parallel aan de Europaweg loopt een gasleidingzone. Langs de weg lopen elektriciteitsleidingen voor de straatverlichting. De weg conflicteert met de leefruimte van de aanliggende bomen. Deze bevindt zich binnen de kwetsbare zone van de bomen (kroonprofiel + 1,5 meter). De bomen zullen bij werkzaamheden alhier negatief in de ontwikkeling worden beïnvloed.

Figuur 37: Kabels en leidingen in gebied 5.

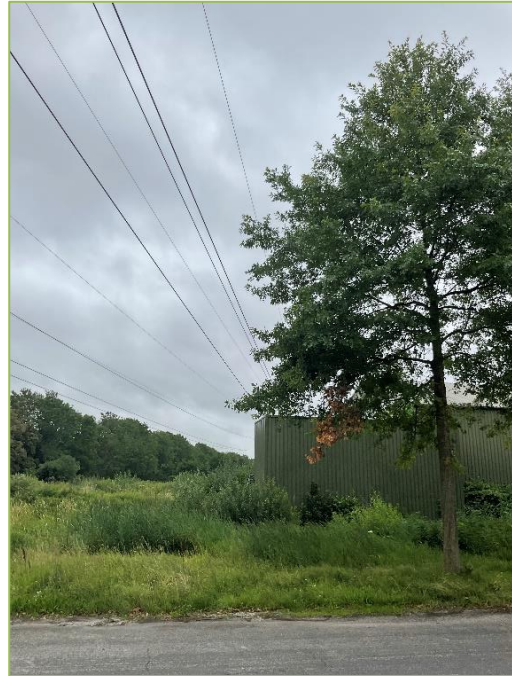
Figuur 38: Bovengrondse elektriciteitskabels en overhangende takken.

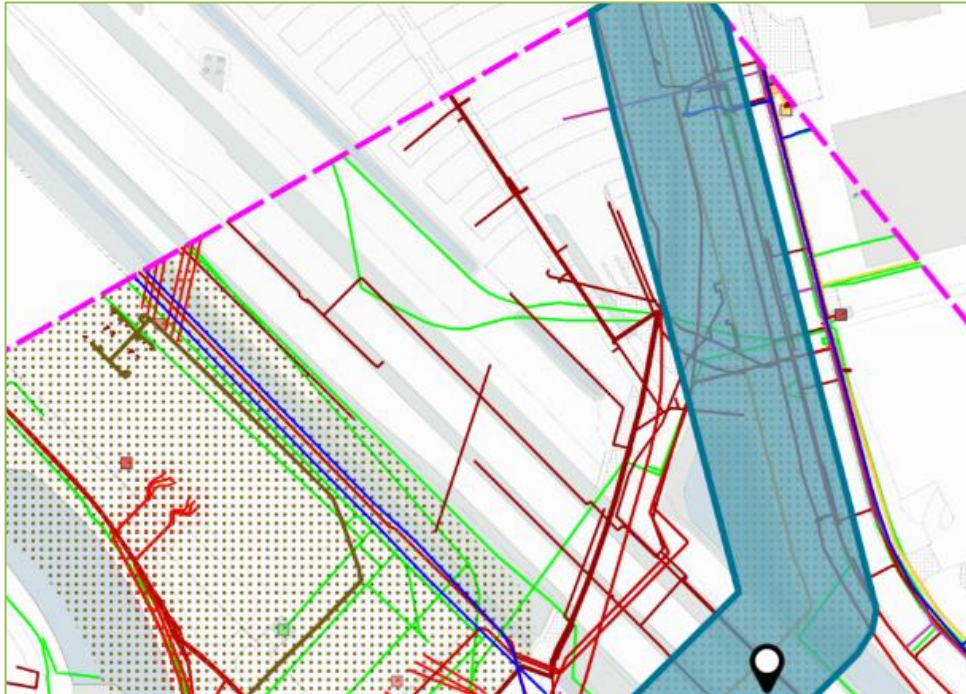
De verhardingen conflicteren met de leefruimte van de bomen. Deze bevindt zich binnen de kwetsbare zone van de bomen (kroonprofiel + 1,5 meter). De bomen zullen bij werkzaamheden negatief in de ontwikkeling worden beïnvloed.

Figuur 44: Kabels en leidingen binnen gebied 6.

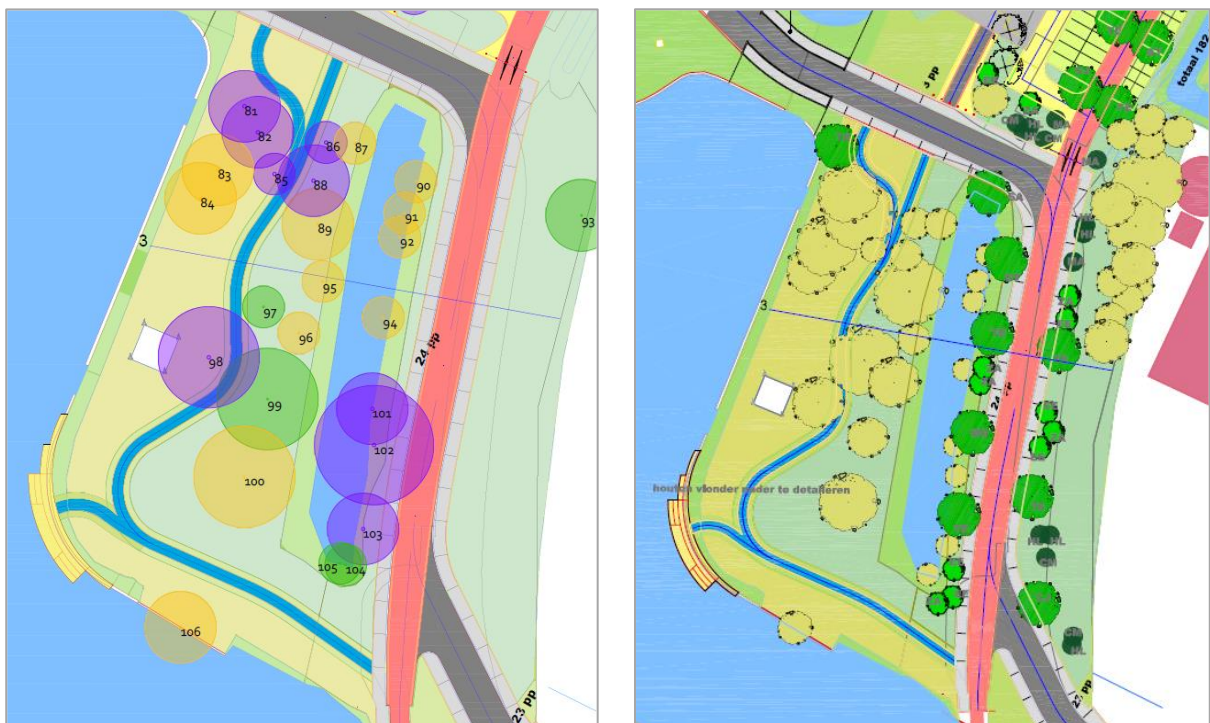
Het pad moet precies tussen de bomen nr.98 en nr.99 komen te liggen. De es nr.96 verkeert in een slechte conditie. Es nr.97 is dood. Met deze twee laatste bomen hoeft dus geen rekening te worden gehouden.

Afbeelding 47/48: Rechts het ontwerp, links de projectinvloedenkaart. In gebied 2 komen wandelpaden, het fietspad en parkeerstroken onder de bomen te liggen. Bovendien wordt de verruigde vegetatie onder de bomen omgevormd naar gazon, bloemrijk gras of heesterbeplantingen. Langs het fietspad worden nieuwe bomen en heesters aangeplant.

Alle bomen kunnen worden gehandhaafd. Er zal ten behoeve van de duurzame instandhouding van de bomen rekening moeten worden gehouden met laag aangezette (gestel-)takken en beworteling die zich ondiep in de bodem bevindt. Dat betekent dat vooraf moet worden gekeken welke takken wel of niet zonder ernstige schade aan de bomen worden kunnen verwijderd (afstemming profiel). Het kan nodig zijn om de loop van het wandelpad daarop af te stemmen. Onder de bomen mag geen diepe grondbewerking plaatsvinden en moet worden gewerkt met materieel met een geringe belasting en werkhoogte. Voor de verhardingen onder de kronen van de bomen moet worden gewerkt met alternatieve fundaties en verhardingen die het mogelijk maken essentiële wortels te sparen.

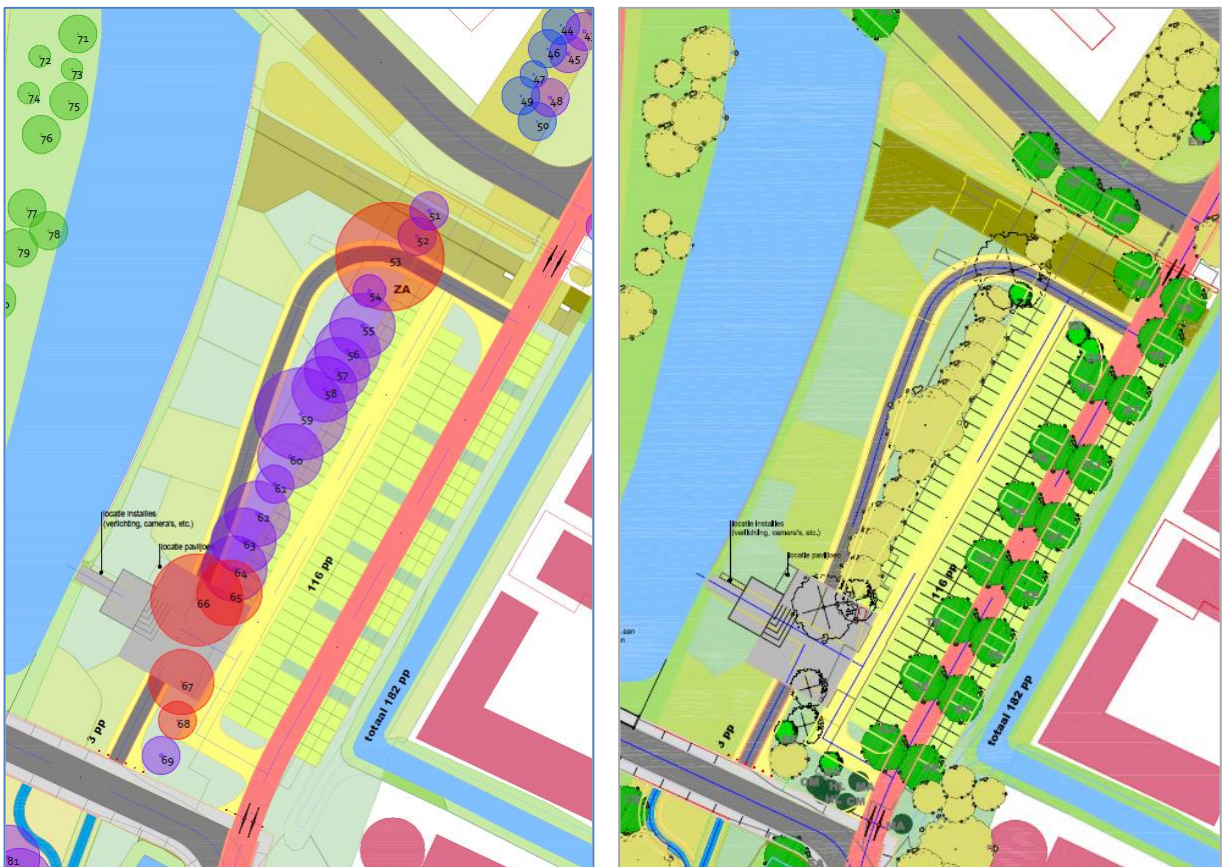
Afbeelding 49/50: Rechts het ontwerp, links de projectinvloedenkaart. Door de groenstrook worden een opstelplaats voor bussen en een busroute aangelegd. De ligging van de verhardingen van het parkeerterrein blijft min of meer gelijk. Voor de aanleg van de opstelplaats voor bussen moeten 4 bomen wijken. De busroute steekt door de singel. Daarvoor moet 1 boom gekapt worden. Langs de fietsroute worden nieuwe bomen aangeplant, ter versterking van de groenstructuur die aan de noordzijde van het parkeerterrein reeds aanwezig is.

In dit gedeelte van het projectgebied gelden in grote lijnen dezelfde randvoorwaarden voor grondbewerking en de aanleg van verhardingen. Voor de aanplant van de nieuwe bomen moeten groeiplaatsen van voldoende omvang en kwaliteit worden aangelegd.

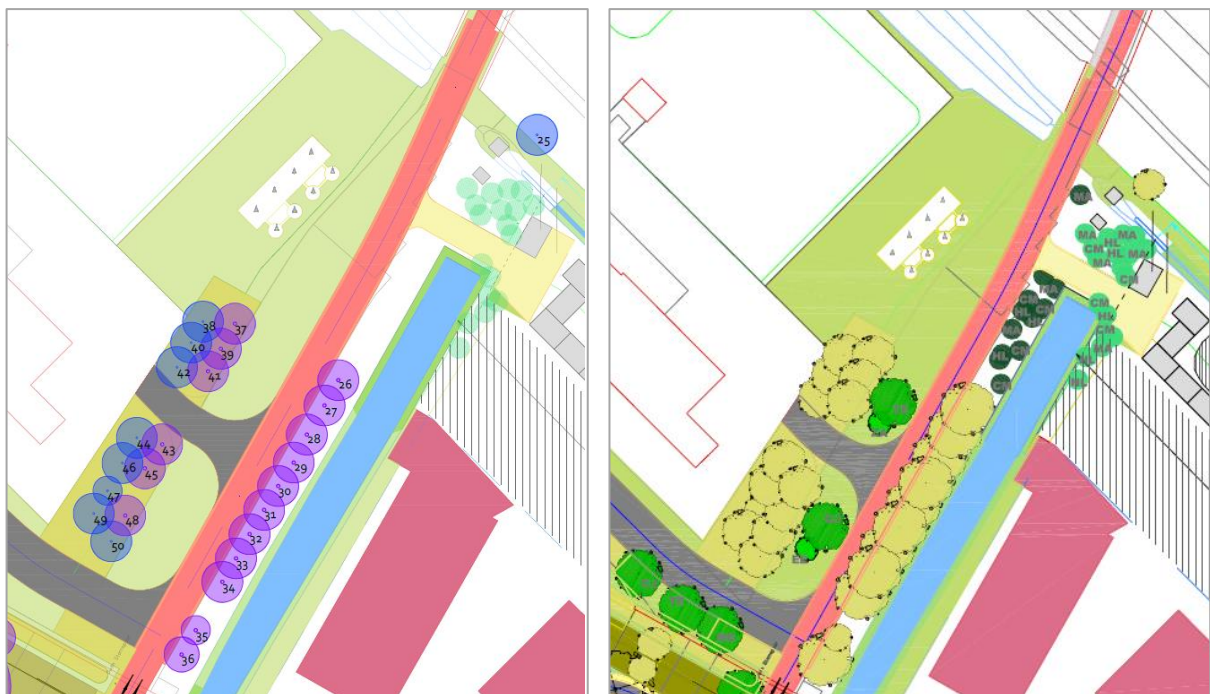
Tijdens het opnemen van de verharding en de aanleg van het nieuwe fietspad kan gemakkelijk wortelschade ontstaan. Maar, vanwege de extreem oppervlakkig liggende beworteling van de moeraseiken kunnen er bij de aanplant van de nieuwe bomen ook gemakkelijk essentiële wortels sneuvelen. Het verdient aanbeveling te investeren in verbetering van de groeiplaats van de bestaande beplanting met moeraseiken als in de aanleg van de plantplaatsen voor de nieuw aan te planten bomen.

Afbeelding 51/52: Rechts het ontwerp, links de projectinvloedenkaart. De brede verhardingsstrook wordt vervangen door een fietspad. Daardoor ontstaat alleen aan de westzijde meer ruimte voor de bomen. Die ruimte wordt deels ingevuld door nieuwe aanplant. In de noordoosthoek, nabij het talud van de Europaweg komen drie clusters heesters.

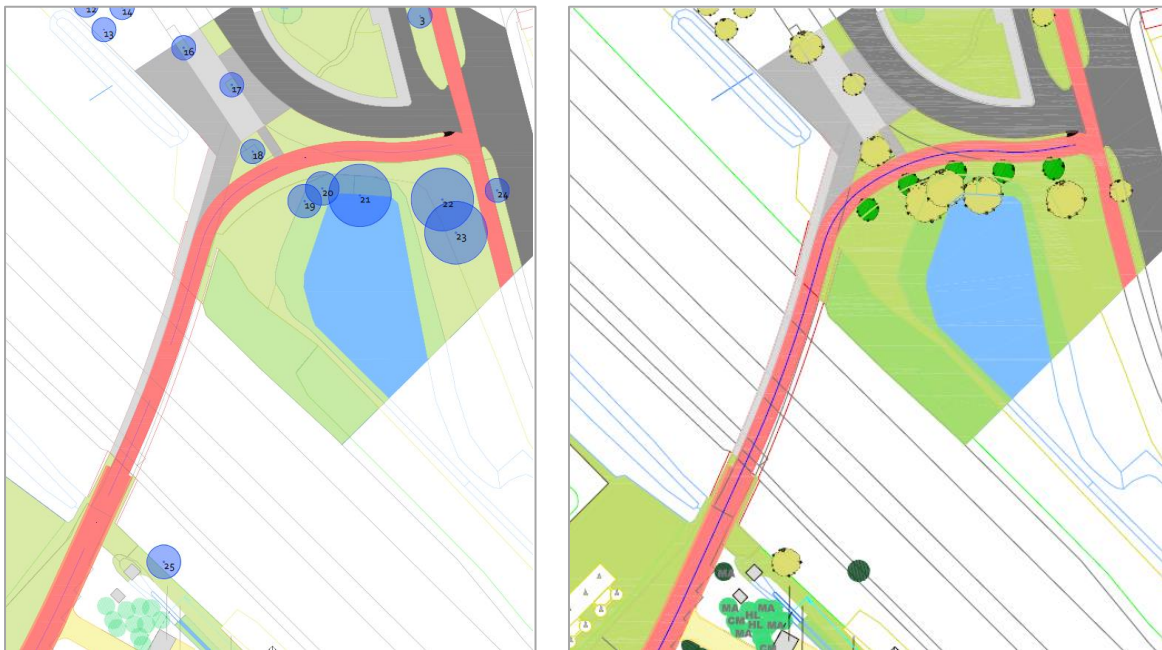
Er zijn twee aandachtspunten voor gebied 6. De eerste is het voorkomen van wortelschade tijdens de aanleg van het fietspad en de aanplant van de nieuwe bomen. De tweede is het voorkomen van schade aan de bestaande bomen en hun groeiplaats tijdens de uitvoering van de reconstructie. Het valt namelijk te verwachten dat deze parkeerplaats tijdens de reconstructie een belangrijke rol gaat spelen als aan- en afvoerroute van materialen, stalling van materieel en voor de op- en overslag van materialen.

Afbeelding 53/54: Rechts het ontwerp, links de projectinvloedenkaart. De nieuwe aftakking van het fietspad vormt hier het belangrijkste onderdeel van het ontwerp. Het valt echter ook te voorzien dat vanaf dit punt de aan- en afvoer van materieel en materialen voor de reconstructie plaats zal vinden.
