Boom Effect Analyse

Haderaplein, Haren

Project: Boom Effect Analyse Haderaplein, Haren

Datum: 07-05-2024

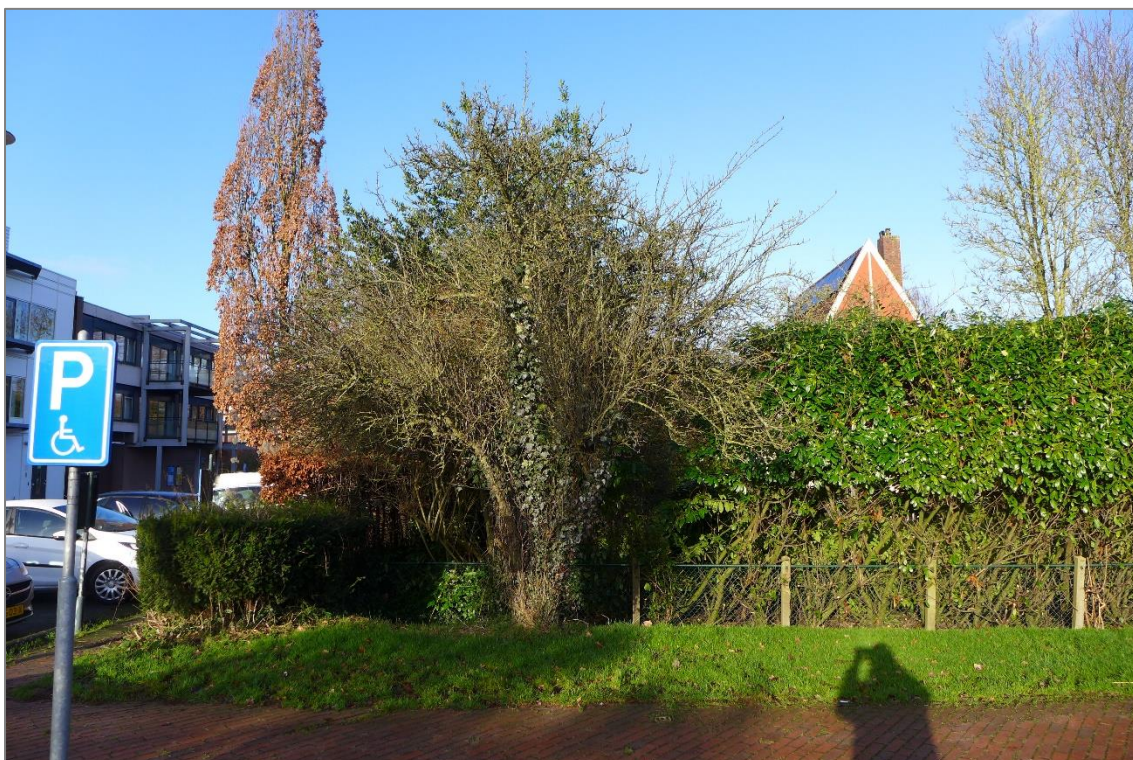
Bij de ingang vanaf de Molenweg staat een lijsterbes (*Sorbus aucuparia*). De boom staat op de kop van het talud van een greppel, die ten tijde van het veldbezoek vol water staat. De boom is meerstammig, waarschijnlijk omdat de boom ooit is afgezet. Aan de stammen zijn veel celwoekeringen te vinden, maar de boom weet zich goed te handhaven.

Afbeelding 6: De meerstammige lijsterbes nr. 1.

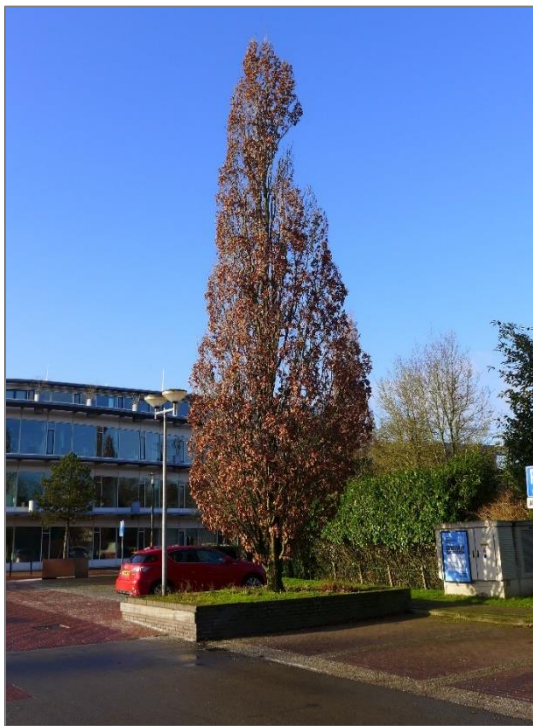
Naast de lijsterbes heeft een zuileik (*Quercus robur* cv. "Fastigiata") een groeiplaats gekregen in een parkeervak. De zuileik verkeert in een goede conditie en is vrij van ernstige gebreken en aantastingen. Afgemeten aan de afmetingen van het groenvak is het waarschijnlijk dat de boom ook in de groenstrook langs de parkeerplaats bewortelingsruimte benut. Deze boom is nog in staat om te investeren in uitbreiding van het kroonvolume (jeugdfase).

Afbeelding 7: Zuileik nr. 2 staat in een bak ter grootte van een parkeervak.

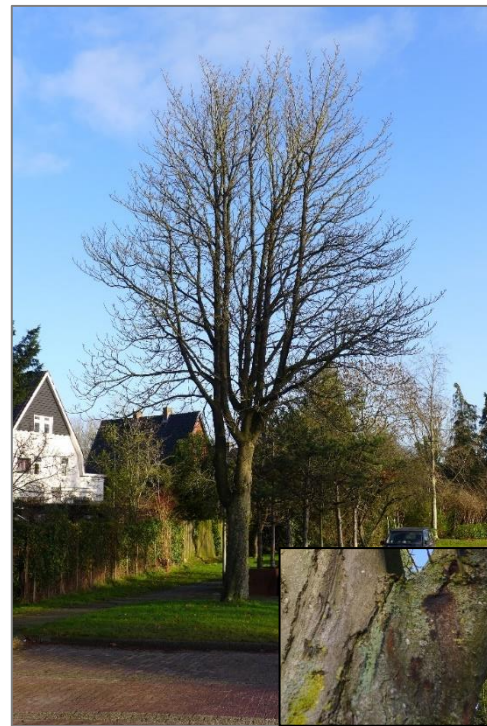
De es (nr.9) en de twee paardenkastanjes (nr.3 en 19) zijn aangetast door ziekteverwekkers, die de bomen ernstig kunnen schaden. Aan deze bomen is geen toekomstverwachtingklasse (T.V.) toegekend, vanwege de onzekerheden omtrent het verdere verloop van de aantastingen. Alle drie de bomen behouden wel de toegekende status (potentieel monumentaal voor de es en monumentaal voor de paardenkastanjes).

De paardenkastanjes (*Aesculus hippocastanum* cv. "Baumannii") staan in grotere groenvakken. Beide bomen zijn van een kweekvorm met een kandelaarachtige habitus. Aan de bomen zijn sporen van de beruchte kastanjabloedingsziekte te vinden, deels actief. Hoewel beide bomen in een redelijke conditie verkeren is het vanwege de aanwezigheid van deze bacterieaantasting niet mogelijk om het toekomstperspectief van de bomen betrouwbaar in te schatten.

Afbeelding 8: Paardenkastanje nr. 3. Paardenkastanje nr. 19 is te zien op de foto op het voorblad.

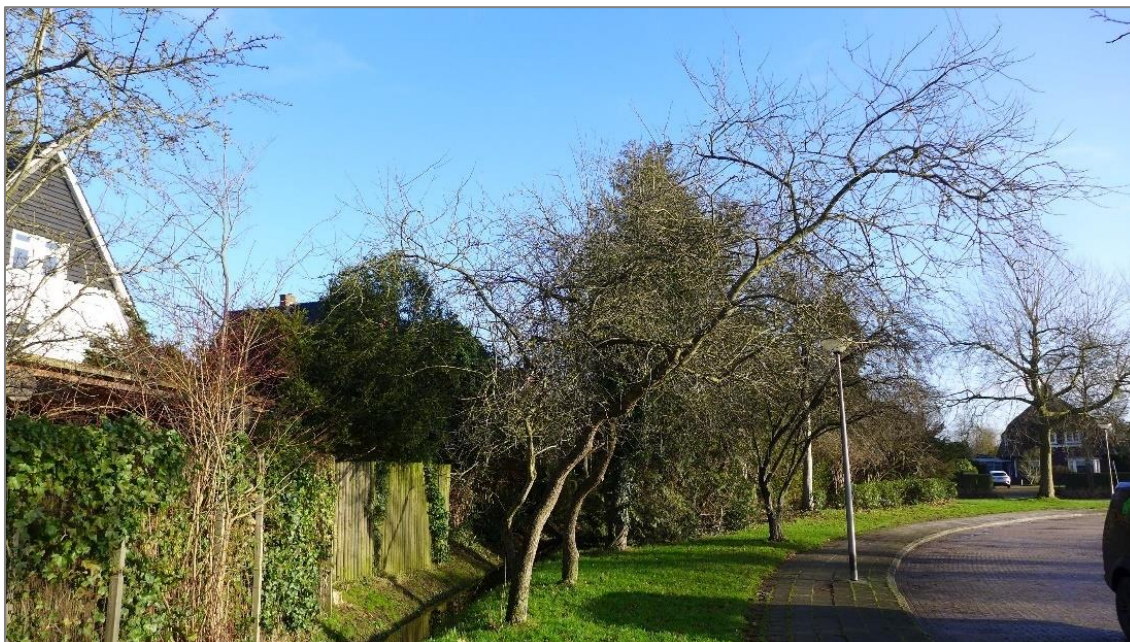
In de groenstrook aan de noordzijde staan verder nog 4 oude, grillig opgegroeide meidoorns (*Crataegus monogyna*). Ook deze bomen staan langs de greppel. De bomen verkeren in een redelijke conditie, hetgeen in overeenstemming is met hun ouderdom.

Afbeelding 9: De meidoorns zijn meerstammig opgegroeid.

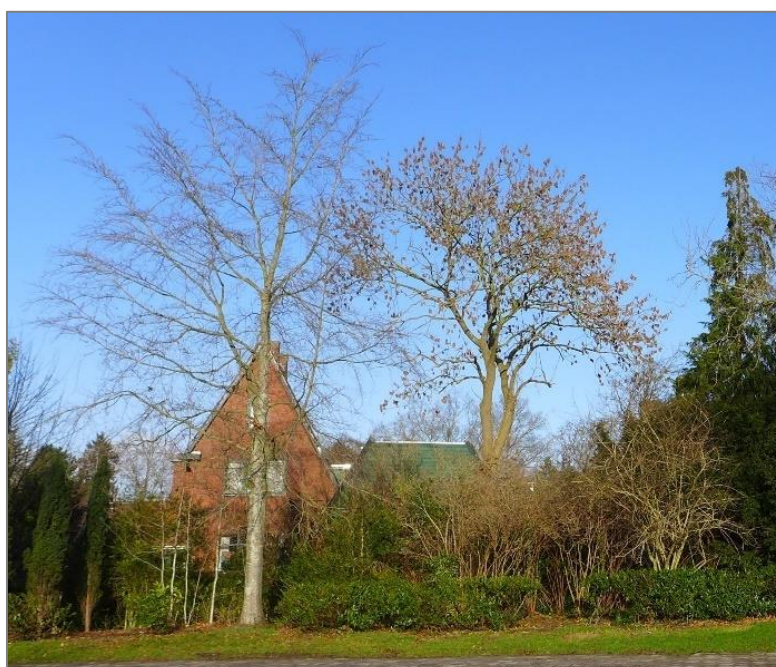
In de noordoosthoek is een dichte singelbeplanting aanwezig met meerdere struiken en coniferen. Voor de beplanting staat een vrij jonge beuk (*Fagus sylvatica*). In de beplanting staat een gewone es (*Fraxinus excelsior*). De conditie van beide bomen is verre van optimaal. De ontwikkeling van de beuk is vroegtijdig in de stagnatiefase geraakt, zonder dat daar bovengronds een oorzaak voor te zien is. De es heeft te lijden onder de essentaksterfte.

Afbeelding 10: Beuk nr. 8 (voorground links) en es nr. 9 (achtergrond) in de singelbeplanting. De kroon van de beuk is ijl. In die van de es zijn twijgen en takken afgestorven als gevolg van de essentaksterfte.

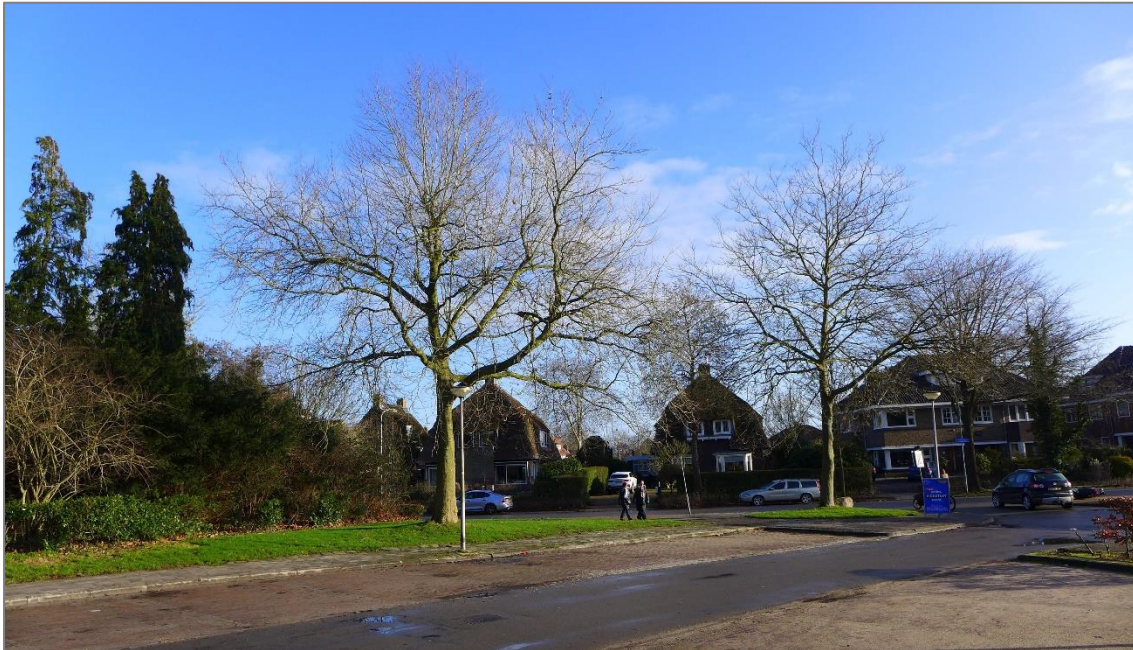
Aan de oostzijde van het Haderaplein staan twee platanen (*Platanus x hispanica*). Plataan nr. 10 staat in het gras en is aanzienlijk groter gegroeid dan plataan nr. 11. Plataan nr. 11 staat in een plantspiegel in een asfaltverharding. Bij de boom ligt een veldkei met een vriendschapsplaquette. De plantspiegel heeft een doorsnede van 5m. De wortels van beide platanen drukken de verharding op.

Afbeelding 11: Links plataan nr. 10 en rechts plataan nr. 11.

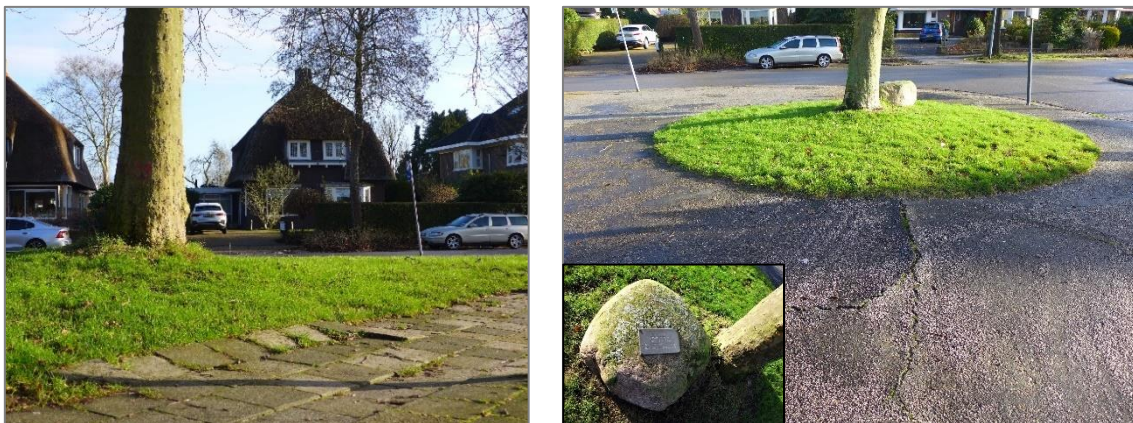
Afbeelding 12/13: Opdruk van tegels (plataan nr. 10) en asfalt (plataan nr. 11) door wortels die dicht aan de oppervlakte zijn gegroeid. Bij boomnummer 11 ligt een steen met een vriendschapsplaquette (zie inzet).

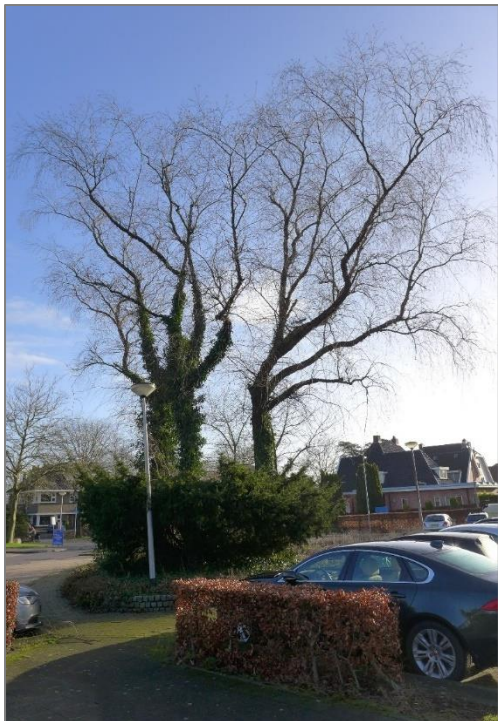
Centraal op het plein is een driehoekig groenvak aanwezig met 7 bomen. Drie daarvan zijn zwarte berken (*Betula nigra*). Deze zwarte berken vertonen de typische verouderingsverschijnselen van deze soort: het afsterven van takken en daardoor geleidelijk kleiner worden van de kroon. De bomen zijn in de aftakelingsfase geraakt. Hoewel de berken nog niet afgeschreven hoeven te worden is de toekomstverwachting van de bomen niet optimaal: 10-15 jaar.

Afbeelding 14: De drie zwarte berken zijn dicht bij elkaar in een driehoek aangeplant.

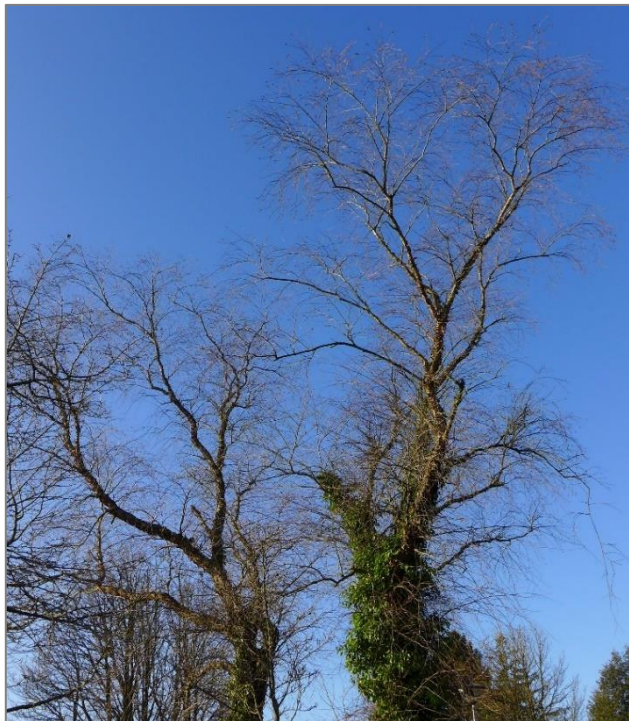
Afbeelding 15: Door het afsterven van takken worden de kronen van de berken steeds kleiner.

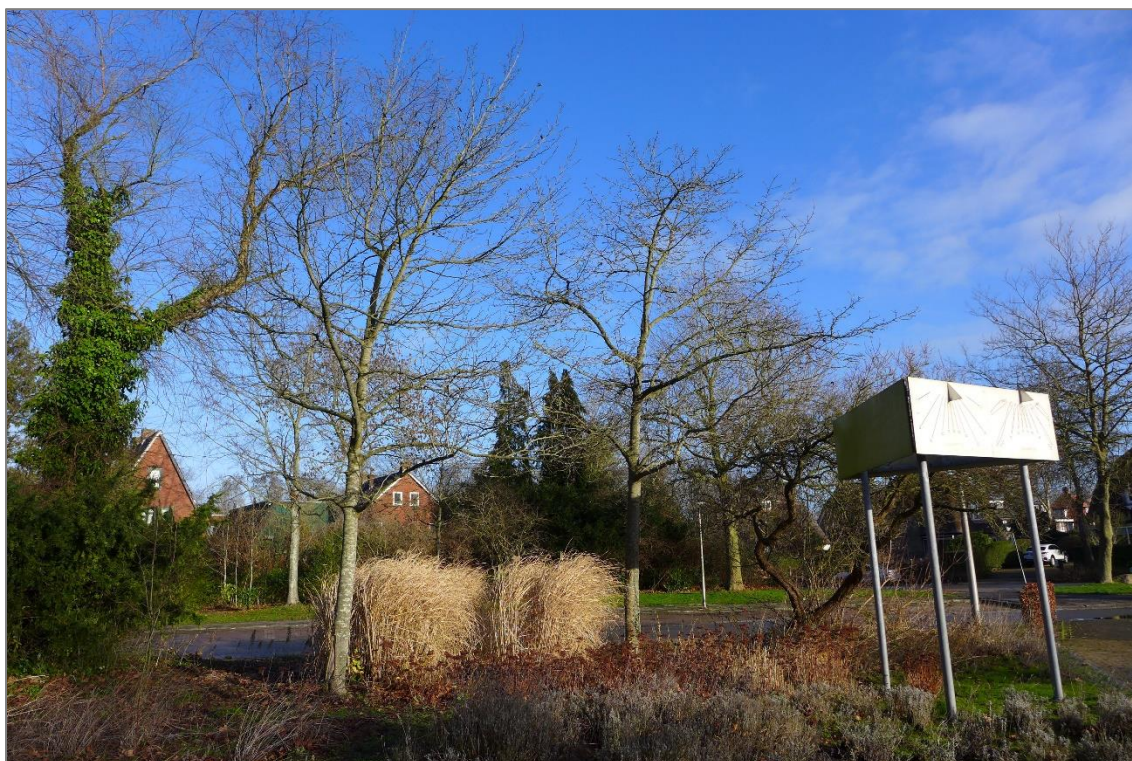
Middenin dit groenvak staan 3 magnolia's (*Magnolia kobus*) van een soort die als boom opgroeit. Twee van de bomen zijn ongeveer 15 jaar oud. De derde is recent aangeplant. Alle drie de magnolia's verkeren in een goede conditie. Eén magnolia is aan de stam beschadigd, maar de wond overgroeit voorspoedig.

Afbeelding 16: De relatief jonge magnolia's.

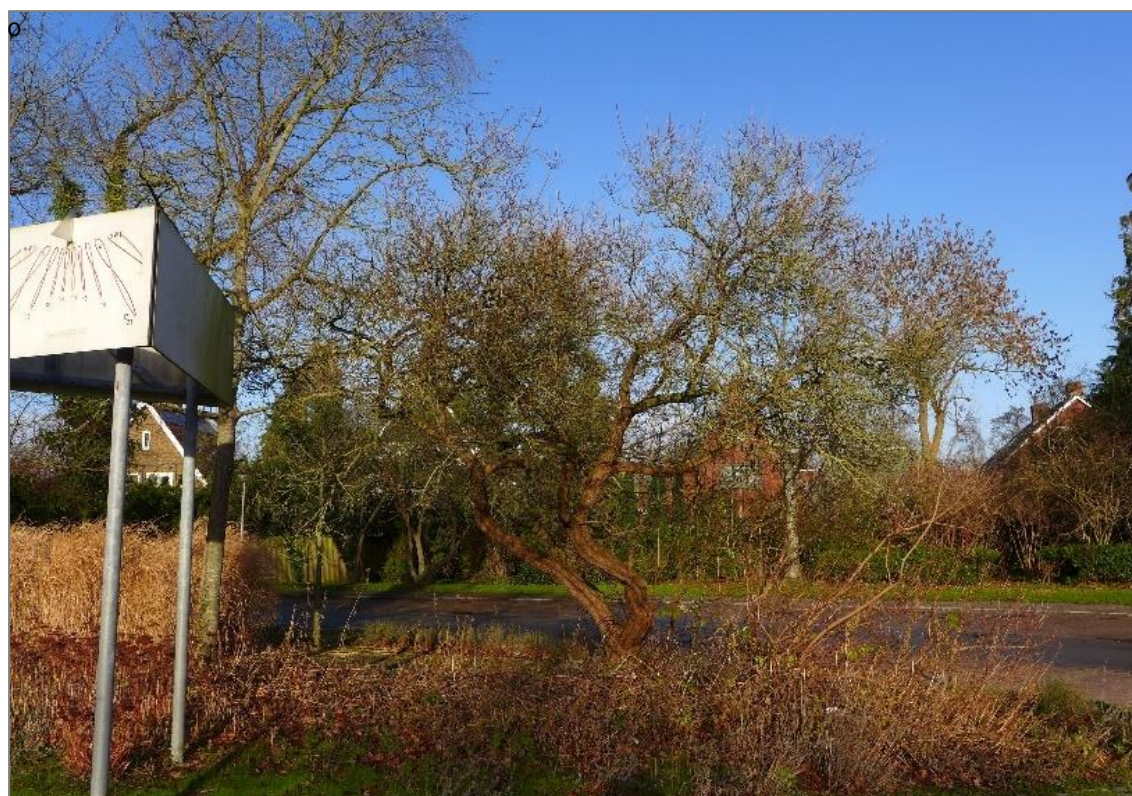
In de punt van het plantvak staat nog een struikvormige meidoorn (*Crataegus x lavalleei*; bastaard hanespoorboom). Er zit geen uitbundige groei meer in, maar de boom kan zich in deze vorm nog lange tijd handhaven.

Afbeelding 17: De bastaard hanespoordoorn (nr. 18), die zich struikvormig heeft ontwikkeld.

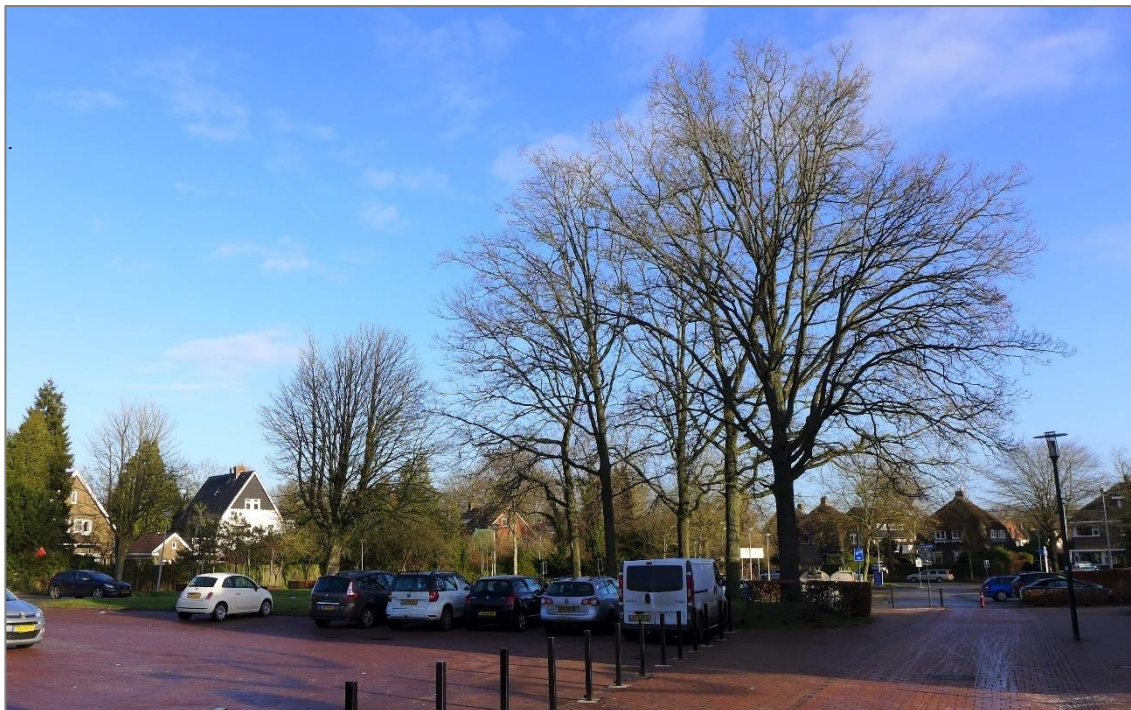
De groep zomereiken centraal op het plein heeft, samen met de twee paardenkastanjes, visueel de meeste impact op het groene karakter van het Haderaplein. Zomereik nr. 24 verkeert in de beste conditie. Bij de andere 4 zomereiken is in meer of minder ernstige mate sprake van kroonsterfte. Bij zomereiken nr. 20 en 22 is de kroonsterfte al zover doorgezet dat de toekomstverwachting van de bomen op maximaal 15 jaar is gezet. De ander bomen kunnen het onder ongewijzigde condities langer volhouden.

Afbeelding 18: De zomereiken in het grootste plantvak van het plein. Foto genomen vanaf de westzijde. Links op de foto de paardenkastanjes nr. 3 en 19.

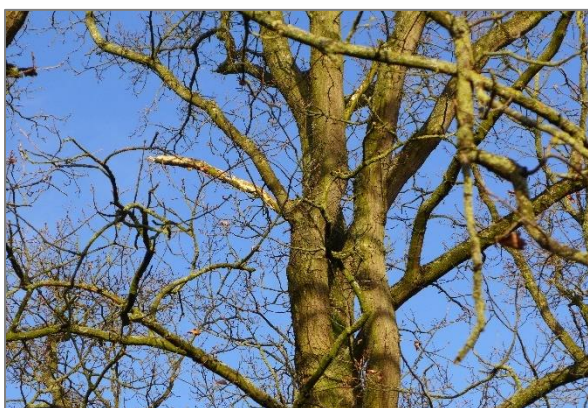
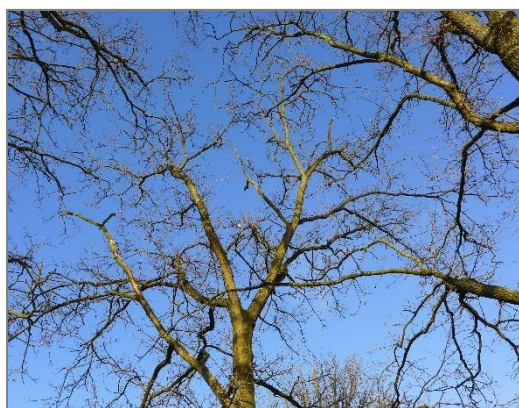
9 bomen, waaronder twee paardenkastanjes zijn ouder dan 50 jaar. Daarvan verkeren 2 zomereiken (nr.20 en 22) in een slechte conditie (aftakeling). Ze voldoen daarmee niet meer aan de basisvoorwaarden en krijgen geen monumentale status toegekend. De bomen zijn nog wel vergunningplichtig.

Afbeelding 19/20: De kronen van zomereiken nr. 20 en 22 zijn aan het afsterven.

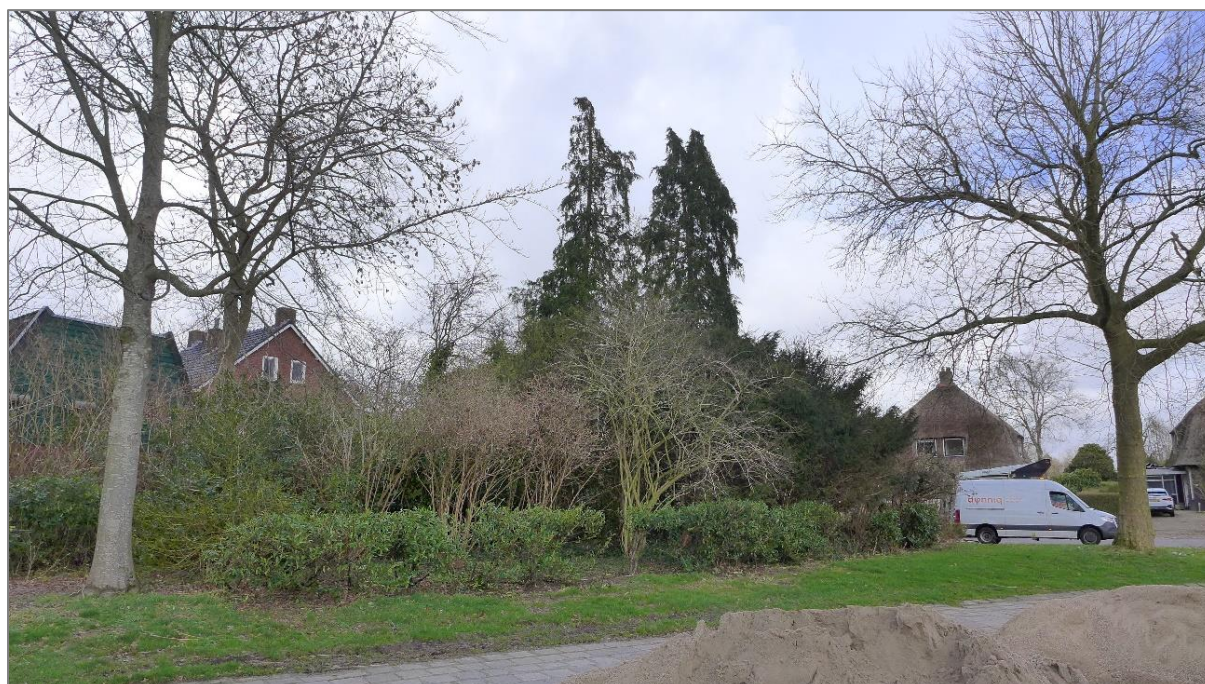
In de noordoosthoek is een plantsoen aanwezig met daarin diverse soorten heesters, coniferen en loofbomen. In de beplanting zijn cipressen (*Chamaecyparis lawsonia*) en taxus (*Taxus baccata*) de belangrijkste soorten. Daarnaast staan er een meelbes (*Sorbus aria*), hulststruiken (*Ilex aquifolium*) en laurierkersen (*Prunus laurocerasus*). De aanwezige zomereiken hebben zich op natuurlijke wijze gevestigd. De oppervlakte van het plantsoen bedraagt 546 m². In het plantsoen staan ook 2 jonge essen, mogelijk natuurlijke opslag. Deze essen hebben sterk te lijden onder de essentaksterfte, waardoor de kronen niet meer levensvatbaar zijn.

Afbeelding 22: Het groenvak met diverse soorten loofbomen, coniferen en heesters.

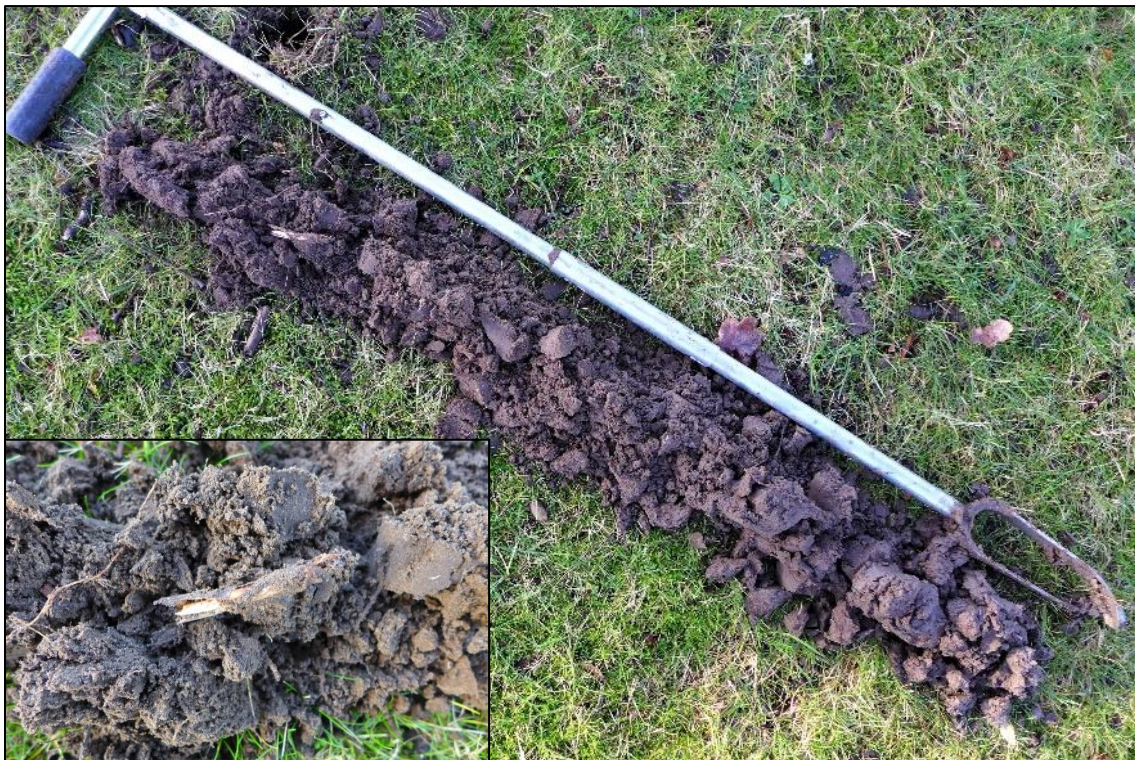
Deze profielboring is gemaakt in het grootste plantvak, naast paardenkastanje nr. 19. De bodem bestaat uit een toplaag van lemig zand met wisselende gehalten aan organische stof. Op ongeveer 1m diepte is de bodem verzadigd met grondwater. Daar is geen wortelgroei meer mogelijk.

Afbeelding 23: In het grootste groenvak bestaat de bodem tot op 1,2m uit lemig zand. Op ca. 1m diepte neemt het organische stofgehalte sterk af en is het zand verzadigd met water. Inzet: Tot op bijna 1m diepte is de bodem intensief doorworteld.

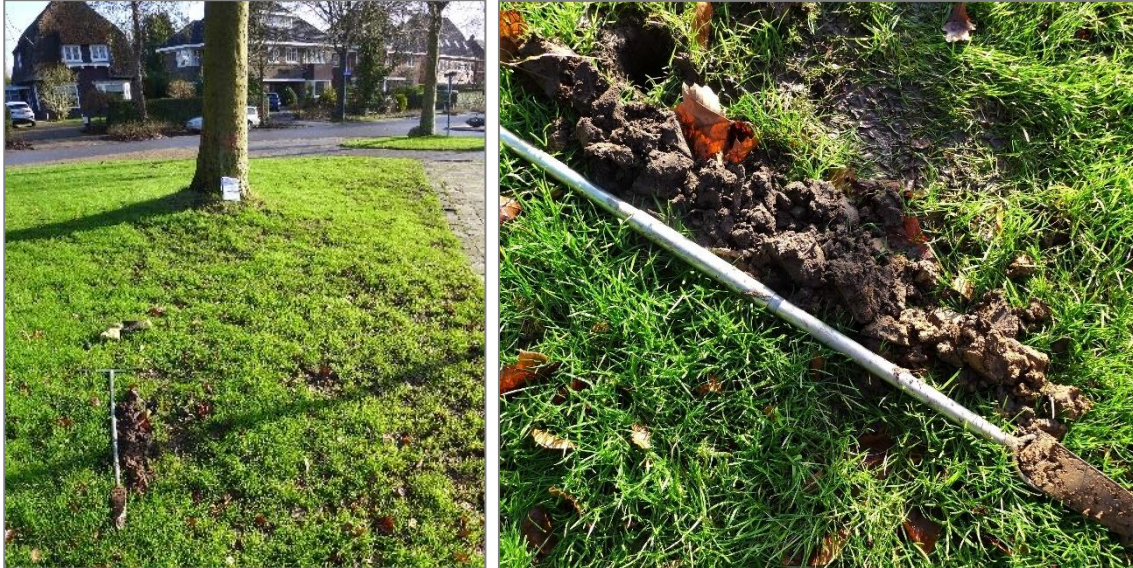
De tweede profielboring ligt aan de oostzijde, in het gazon bij plataan nr. 10. Vlak bij de boorlocatie bevindt zich een peilbuis. Ook hier is een toplaag van humeus, lemig zand aanwezig, maar die is veel dunner. Op ruim 0,5m diepte is keileem aangeboord. Op de keileemlaag blijft grondwater staan. In het keileem zijn wel fijne wortels gevonden, maar die verstikken zodra de verzadiging langere tijd aanhoudt. Dat gebeurt in ieder geval bijna elke winter.

Afbeelding 24/25: Op ruim een halve meter diepte gaat het lemig zand over in keileem.

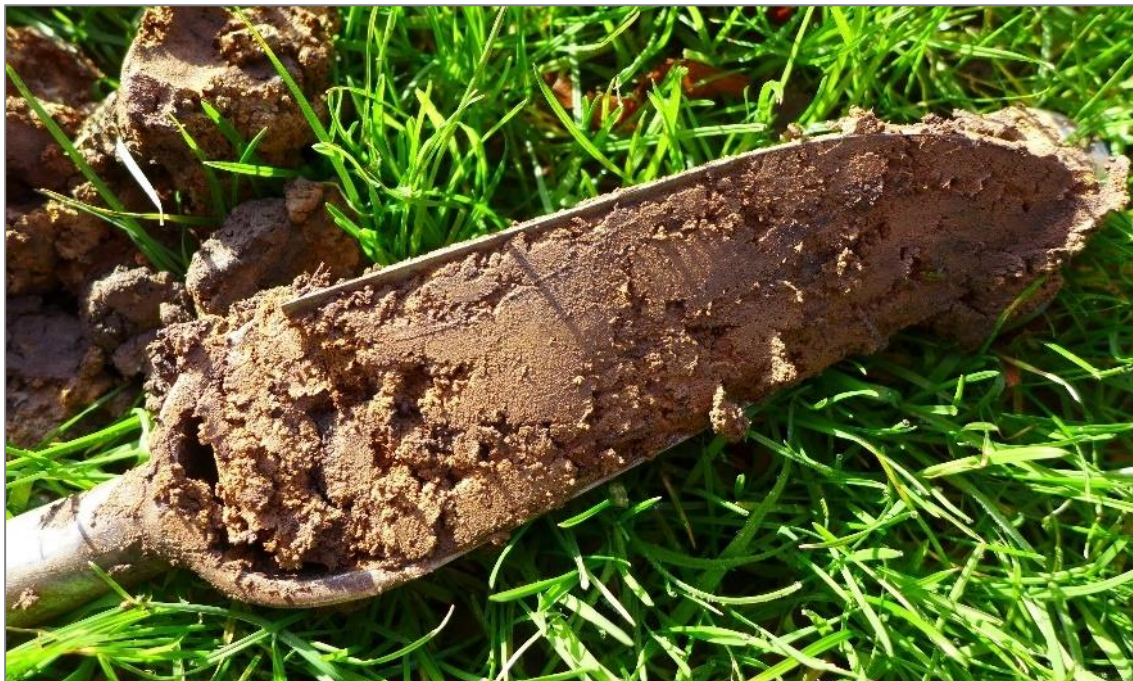
Afbeelding 26: De keileem is zo dicht dat de doorlatendheid voor water gering is. Daardoor moet overtollig regenwater vooral horizontaal weggeleid worden.

Het keileem belemmert het wegzakken van overtollig water. Tegelijkertijd fungeren de funderingen van verhardingen en gebouwen in de nabijheid als dijken, die horizontaal afstromend water tegenhouden. Daardoor raakt overtollig water opgesloten en ontstaat wateroverlast (bloempoteffect). Gedurende perioden met veel regen zullen de wortels die in de keileem zijn gegroeid verdrinken. Bij aanhoudende droogte treedt daarentegen snel droogtestress op omdat de watervoorraad snel uitput en de wortels niet snel genoeg opnieuw in de keileem kunnen groeien. Deze afwisseling van wateroverlast en droogte is de reden dat de bomen op het Haderaplein zich niet goed kunnen ontwikkelen. Dit wordt versterkt door de extremere weersomstandigheden van de laatste jaren.

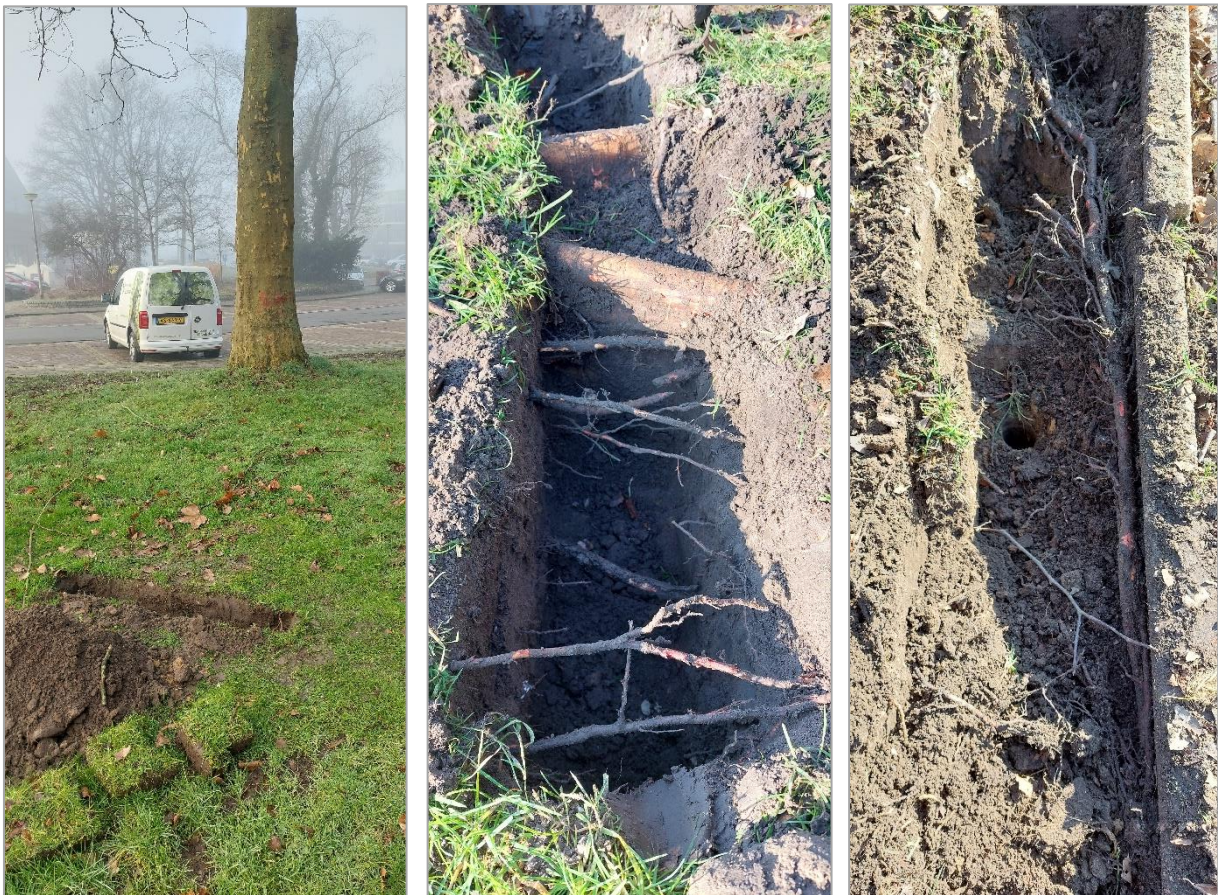
Bij plataan nr. 10 zijn profielsleuven gegraven, waarvan twee dicht bij het trottoir. In deze groeiplaats is de invloed van de periodiek hoge grondwaterstanden goed in het bewortelingspatroon terug te vinden. De boom wortelt oppervlakkig en tot ver buiten de verticale kroonprojectie. Diepere bodemlagen zijn door periodiek hoge grondwaterstanden niet geschikt voor doorworteling. Ook onder en langs de tegelverharding van het voetpad zijn veel wortels te vinden. Ook deze bevinden zich dicht onder de oppervlakte.

Afbeelding 27/28/29: De wortels van plataan nr. 10 blijven vlak onder het maaiveld. Ze strekken zich wel uit tot ver buiten de rand van de verticale projectie van de kroon.

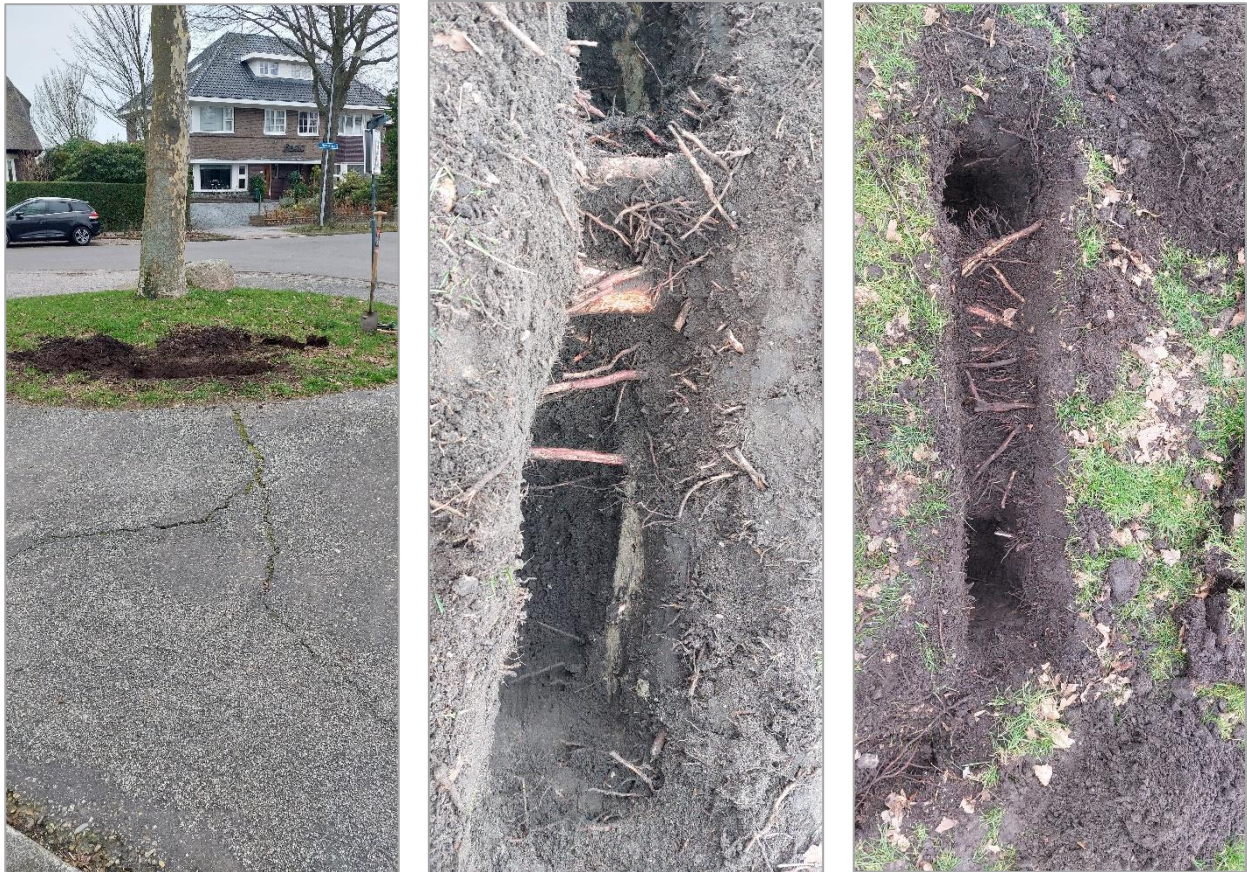
Bij plataan nr. 11 zijn profielsleuven gegraven in de plantspiegel. Binnen de plantspiegel is de toplaag van de bodem intensiever doorworteld dan bij plataan nr. 10. Wortels die tot buiten de plantspiegel groeien zijn goed terug te vinden door de scheuren in de asfaltverharding.

Afbeelding 30/31/32: Ook de wortels van plataan nr. 11 reiken niet diep. Aan de scheuren in het asfalt is te zien dat de wortels ook bij deze boom ver buiten de kroonprojectie zijn gegroeid. Het grensvlak asfalt-fundering is interessant voor boomwortels door, onder meer, de condensatie van water onder het asfalt.

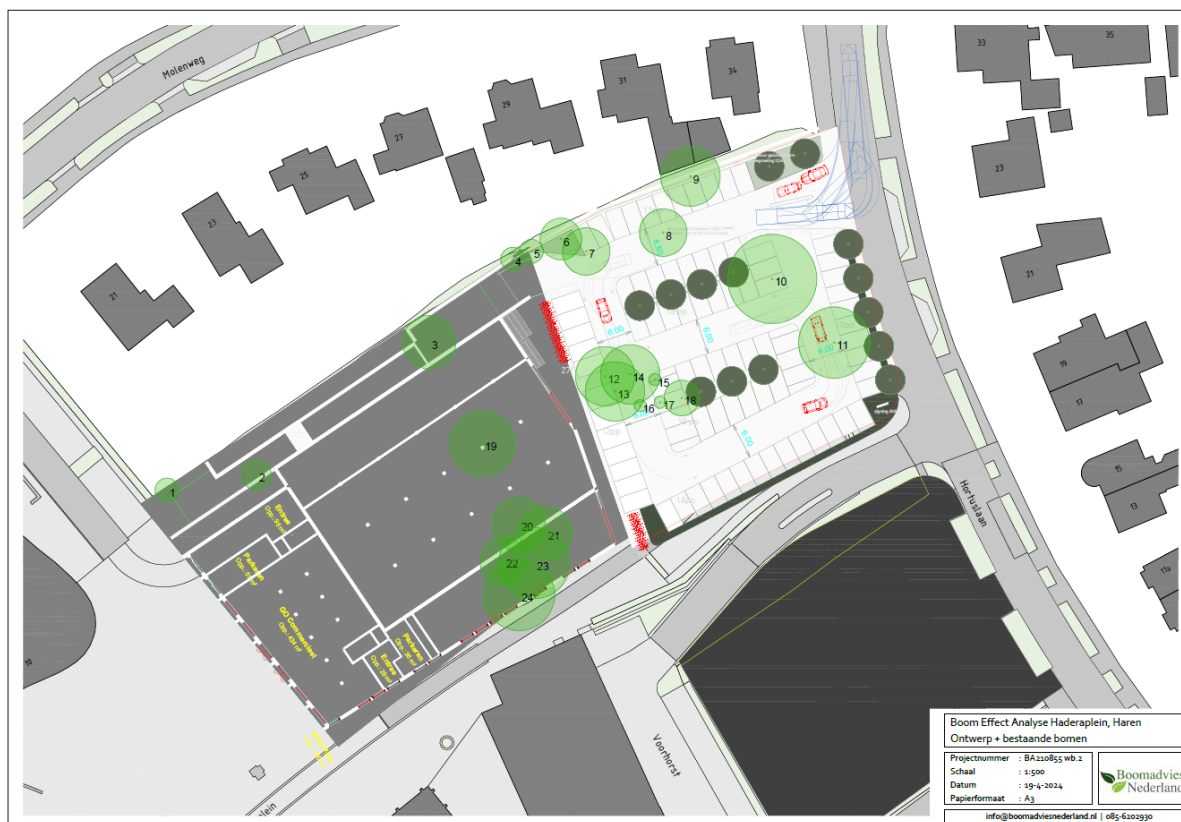
Het ontwerp kijkt zover af van de bestaande situatie dat er weinig ruimte overblijft voor de bomen die er nu staan. In de onderstaande tekening is het ontwerp over de bomenkaart heen geprojecteerd. De meeste bomen langs de greppel aan de noordzijde staan in het profiel voor de toegangsweg. De toegangsweg loopt ook dwars door het plantsoen in de noordoosthoek, dat daardoor ook verloren gaat. De platanen kunnen niet worden ingepast zonder verlies van parkeerplaatsen. Alle andere bomen staan op plekken waar bebouwing of verhardingen komen.

Afbeelding 34: Projectie van de 'Raakvlakkenkaart' over de bomenkaart. Alle bomen, inclusief het beplantingsvak in de noordoosthoek, moeten wijken. Daarvoor zijn in het ontwerp 14 nieuwe bomen ingetekend.

Als alternatief is besloten dat de 2 platanen, de zuileik, magnolia's en de hanespoorboom naar het raadhuisplein worden verplant. Voor de zuileik is nog wel een verplantonderzoek nodig.
