Seismische scan
Martinikerk

Project: **Seismische scan Exemplarische gebouwen**

Betreft: **Martinikerk, in Groningen**

Code: 13663-006-K

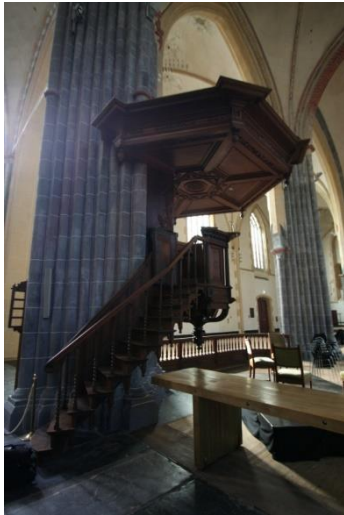
Figuur 27, preekstoel

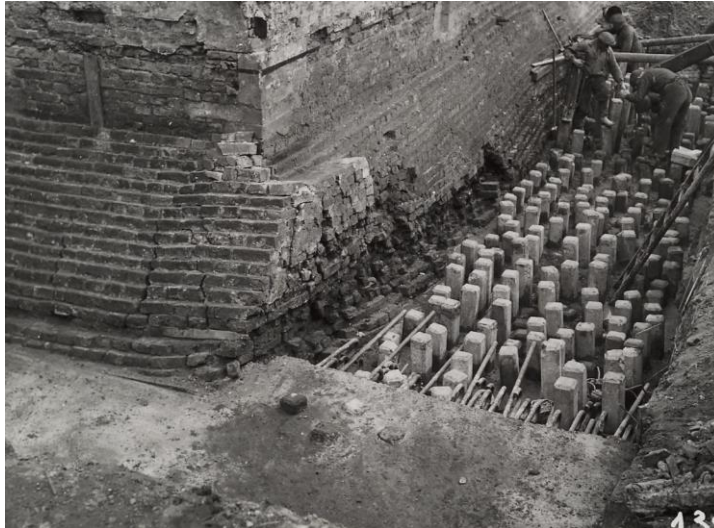
Er zijn ook foto's van een versterking van de fundering van de Martinitoren. Daar zou in de vorige eeuw de fundering versterkt zijn met een betonnen krans en betonnen palen. Maar de toren valt buiten de scope van dit onderzoek. De foto (zie Figuur 44) bevestigt wel het vermoeden van de aard en de aanlegdiepte van de fundering van de kerk.

Figuur 44, versterking van de fundering van de Martinitoren

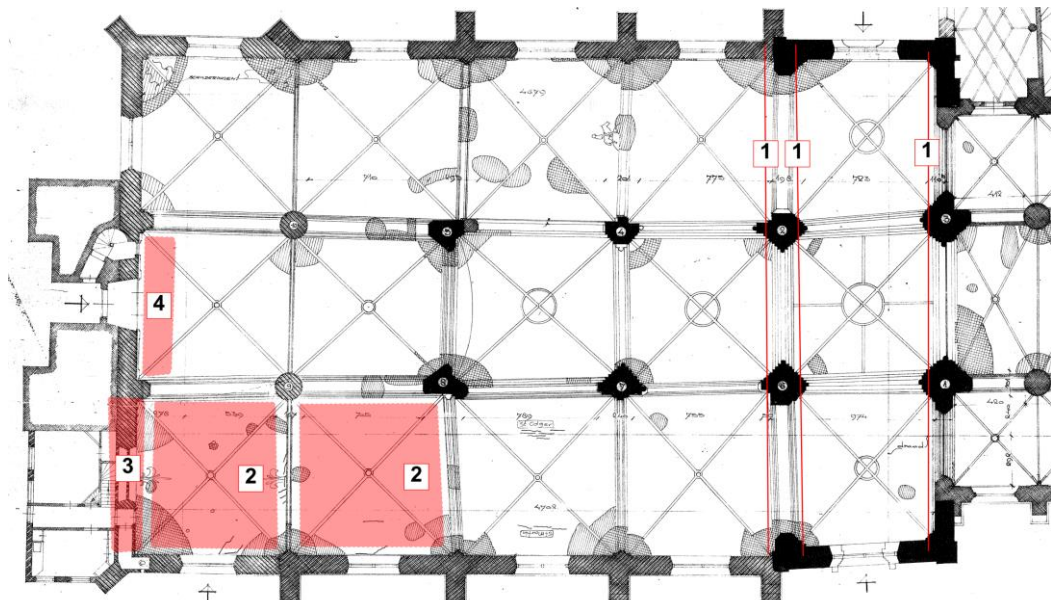
0. In de zijgevels van het middenschip is geen scheurvorming waargenomen.
1. Bij de laatste restauratie zijn enkele trekstangen aangebracht in de meest oostelijke travee van het middenschip. Deze trekstangen verbinden de tenen van de gewelven. Bij de overige traveeën zijn op deze hoogte geen trekstangen aanwezig. Het is niet bekend waarom enkel bij deze beuken trekstangen zijn aangebracht.

2. Er is scheurvorming waargenomen in de gewelven aan de zuidwestzijde. Deze scheurvorming is recent. Het volgende wordt hierover vermeld in inspectierapport van de monumentenwacht:
"Verspreid over de gewelven zijn enkele scheuren te vinden. Tijdens deze inspectie kregen wij de indruk dat er afgelopen jaren enige werking in de scheuren zit. Tijdens een voorgaande inspectie werd vermeld door de heer Barneveld dat alle scheuren in het verleden op tekening zijn vastgelegd. Het is misschien mogelijk aan de hand van deze aantekeningen te kijken of er werking in zit. Tijdens de inspectie wordt een betonnen kelder afgebroken door een kraan met een zware luchthamer. Deze werkzaamheden zijn zeer goed te voelen in de gehele kerk (met name ook in de kerkkap)."

3. Er zijn enkele scheuren zichtbaar in de zuidwestelijke kopgevel van het middenschip. Er zijn scheurmeters op de scheuren geplaatst.
4. De vloer onder het orgel verzakt. Dit wordt ook gemeld in het inspectierapport van de monumentenwacht:
"De kolommen onder het orgel verzakken en breken. De bodem klinkt in. Enkele kolommen zijn gebroken, vermoedelijk metselwerk. Door het zakken komen de kapitelen vrij van de constructie (vloer) die het orgel draagt. Hersteladvies: de verzakking van de ondergrond stabiliseren en zo mogelijk de kolommen opkrikken of aan bovenzijde voorzien van een vulstuk die de ruimte opvult."

Figuur 45, schade in middenschip

De scheurvorming is geconstateerd, maar is niet ingemeten of opgetekend. We bevelen aan om dit in een vervolgonderzoek wel te doen. Maar met name voor het gewelf plafond zullen hiervoor aanvullende maatregelen nodig zijn. De scheuren zijn vanaf de grond slecht waarneembaar en niet te meten.

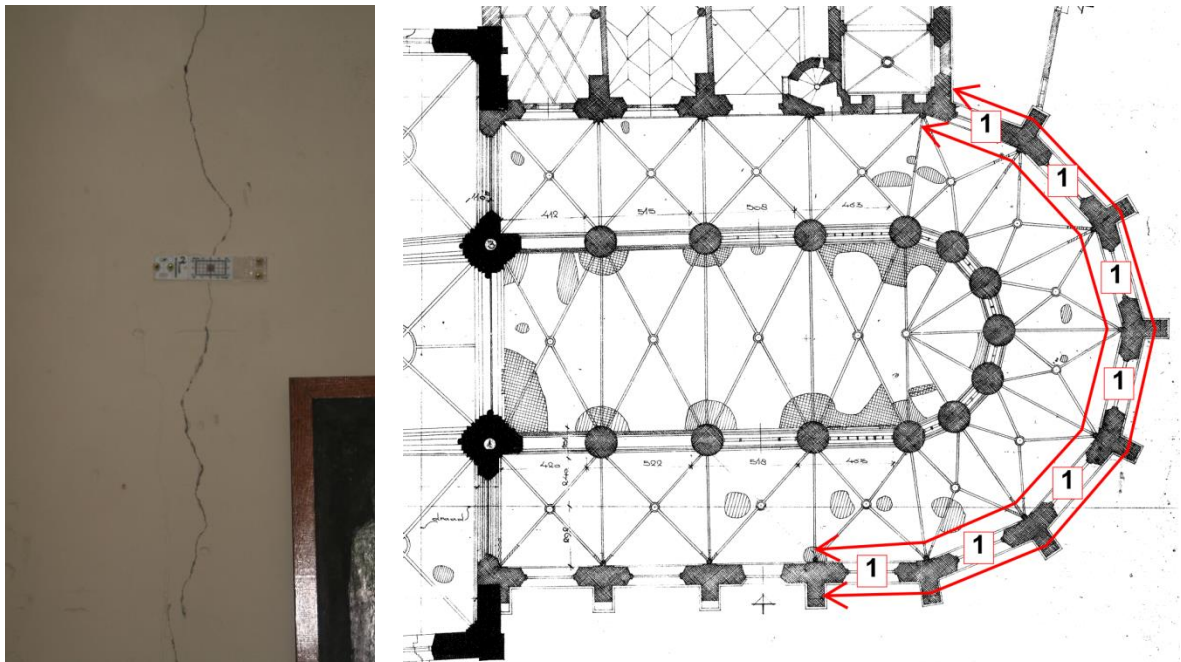
1. In het hoogkoor is uitvoerige schade waargenomen. Het betreft de gemetselde wanden van de kooromloop. In vrijwel iedere travée van de omloop zijn diagonale scheuren aanwezig. Aan de binnenzijde tekenen ze zich beter af dan aan de buitenzijde. Enerzijds omdat de binnenzijde glad gestukt is en scheuren minder zichtbaar zijn in de ruwere buitengevel. Anderzijds lijken de scheuren ook iets groter aan de binnenzijde te zijn. Enkele van de scheuren worden gemonitord. De grootte van de scheuren wordt bijgehouden. Zie de rapporten van Osmos (Bijlage 4) en van Caubergh Huygen (Bijlage 5). Deze scheurvorming is recent. Het volgende wordt hierover vermeld in inspectierapport van de monumentenwacht:

"In de zuidoostzijde van de kerk zijn een aantal nieuwe scheuren te vinden. Aan de binnenzijde van de kerk zijn de scheuren beter te zien. Deze scheuren zijn vermoedelijk veroorzaakt door werkzaamheden aan de zuidoostzijde van de kerk. Tijdens de inspectie waren deze werkzaamheden goed te voelen in de kerk. Met name in de kerk kap. De scheuren in de oostzijde van de kerk zijn aan de binnenzijde voorzien van een schaalverdeling. Door deze schaal is te zien of er werking in de gevels zit."

Figuur 52, scheurvorming kooromgang

Kenmerkend aan de scheuren is dat ze enkel optreden aan de ronde beëindiging van het koor. Daar waar de penanten niet geheel in een rechte lijn staan. De scheurvorming is geconstateerd, maar is niet ingemeten of opgetekend. We bevelen aan om dit in een vervolgonderzoek wel te doen. Zowel aan de binnen- als aan de buitenzijde, met vastlegging van de scheurwijdte op enkele plaatsen.

Er is uitvoerige scheurvorming waargenomen in de ronde achtergevel van het koor. De scheuren zijn zowel aan de binnenzijde als aan de buitenzijde zichtbaar. De oorzaak van deze scheurvorming is niet vastgesteld, maar de scheuren zijn recent.
