Seismische scan
Parkeergarage Ossenmarkt Groningen

Project: **Seismische scan Exemplarische gebouwen**

Betreft: Parkeergarage Ossenmarkt, Spilsluizen 25 Groningen

Datum: 1 september 2015

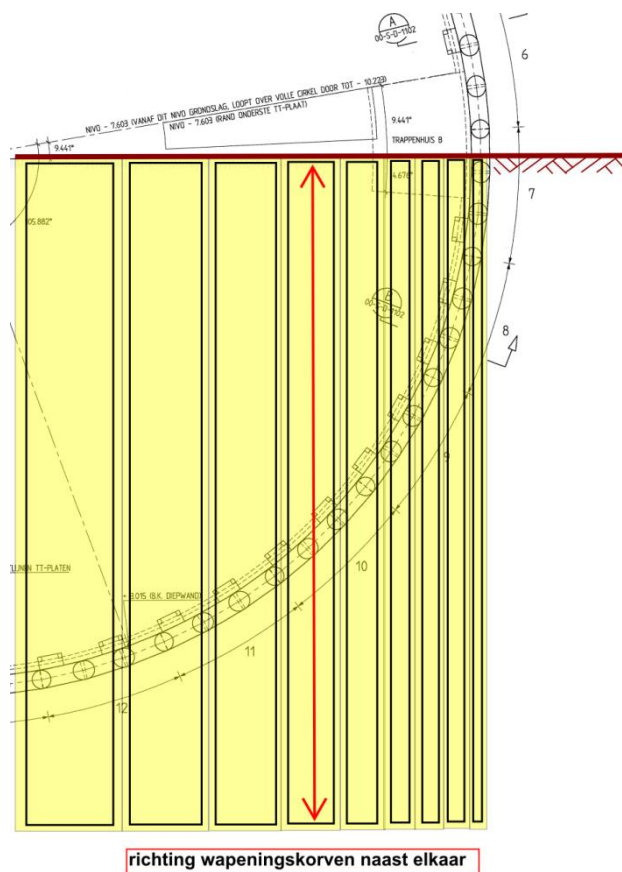
Figuur 3.3: Verticale wapeningskorven in diepwanden (losse elementen).

In geval van aardbeving zou het kunnen gebeuren dat de rondom aanwezige potklei niet gelijkmatig reageert. Daardoor ontstaat een niet uniforme belasting en wordt er in de wand naast een membraan kracht een buigkracht gegenereerd. Daarvoor is gezien de losse wapeningskorven geen wapening voor aanwezig. De wand zal in dat geval een verticale scheurvorming vertonen.

Daarnaast is het de vraag of de seismische aanstoting over de hoogte gelijkmatig plaatsvindt. Door het verschillend reageren van de potklei op verschillende diepten, zullen de elementen in diepgerichting op buiging belast worden. De vraag is of daarvoor voldoende wapening aanwezig is (De wapening van de diepwand elementen is niet bekend).

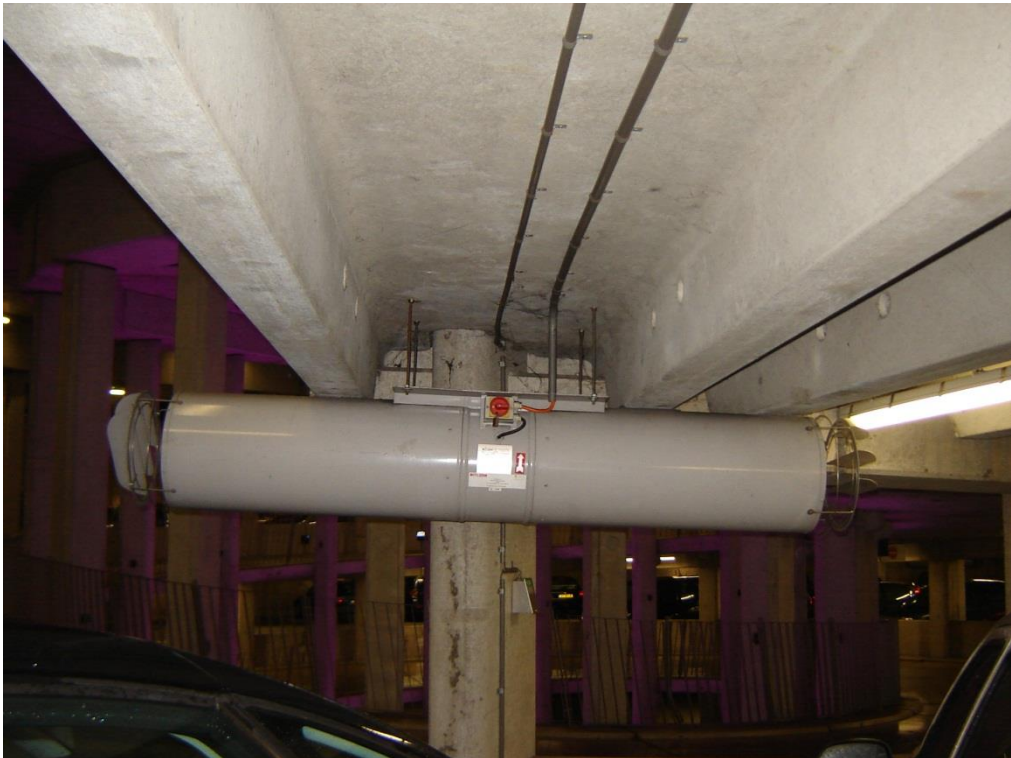
Foto 8: Ophanging stuwdruk ventilator aan draadeinden.

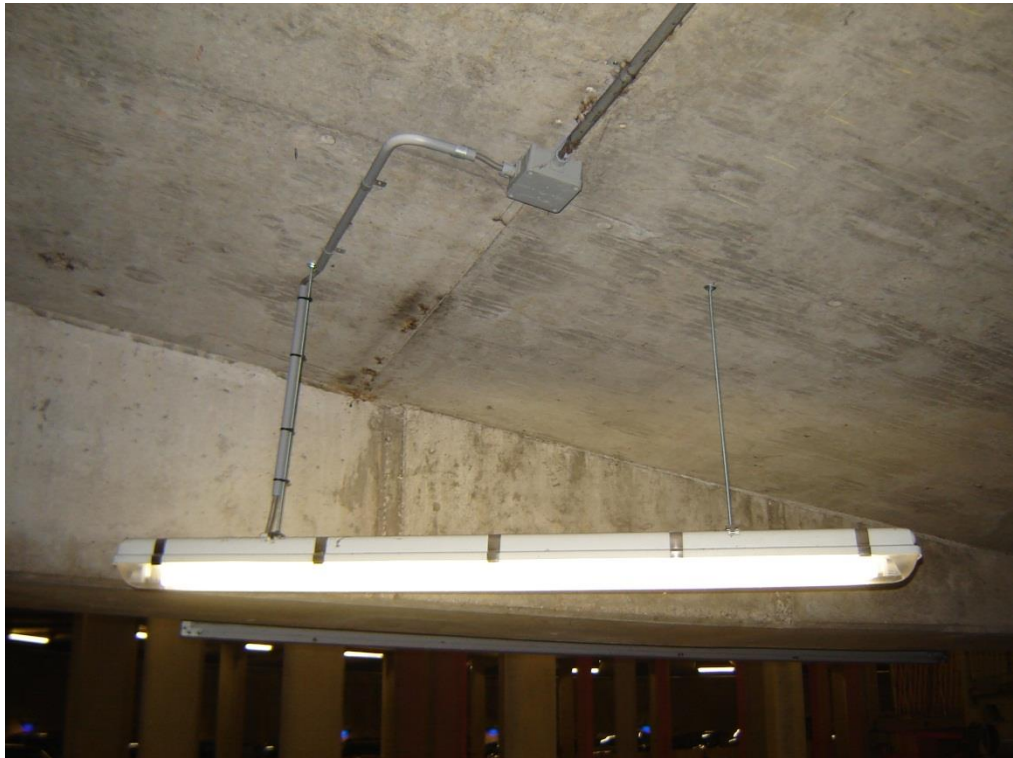
Foto 9: Ophanging verlichting aan lange draadeinden t.p.v. de inrit.

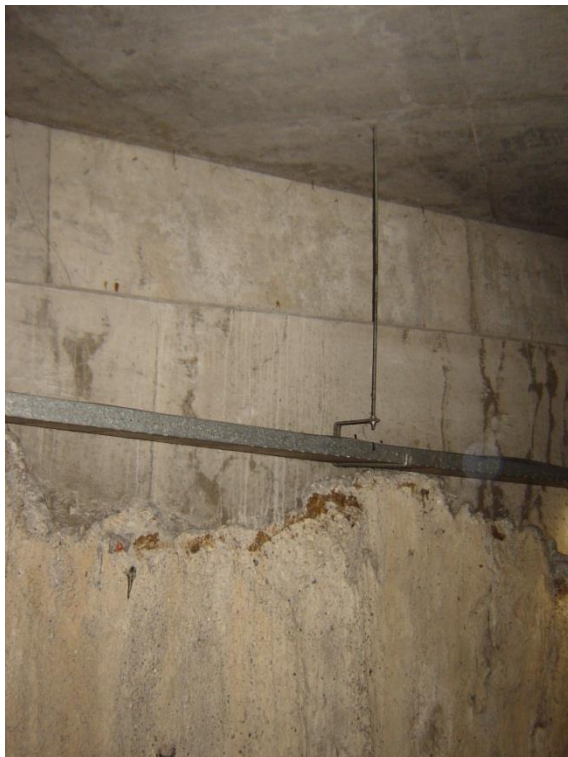
Foto 10: Ophanging kabelgoot aan lange draadeinden t.p.v. de inrit.

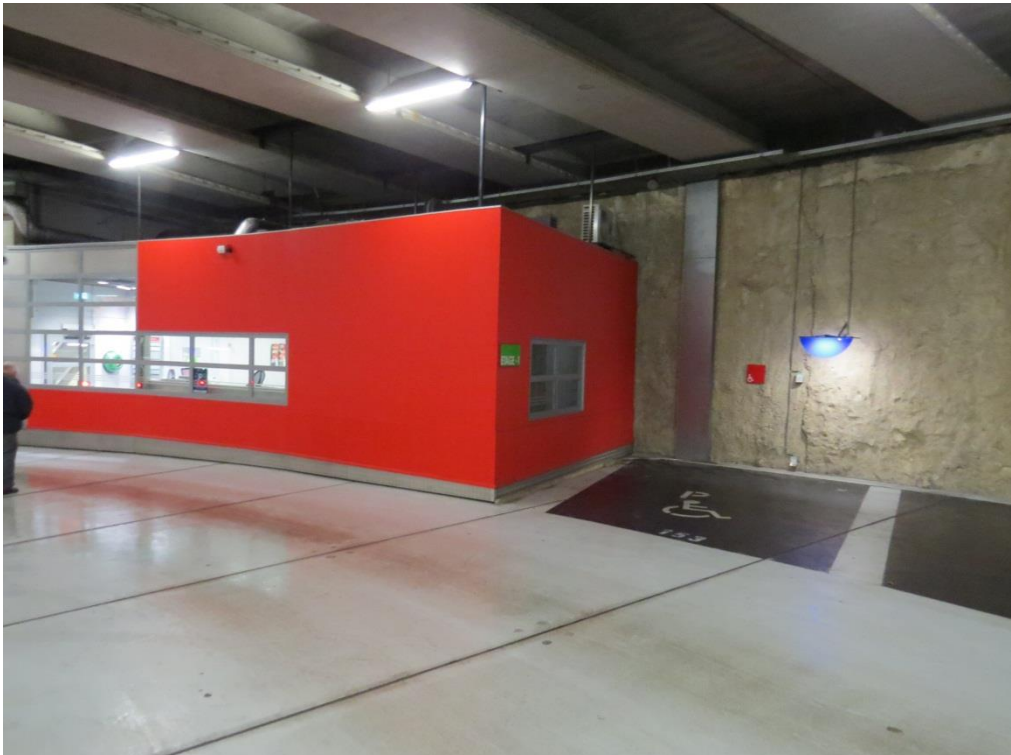
De parkeerwachters ruimte is een losse houten inbouwconstructie. Het plafond is opgehangen aan de railbalken van het dek (foto 12 en 13). De wanden zijn van hout en zijn afgesteund tegen het plafond en rusten op de parkeervloer.

Foto 12: Portiersloge. Dak is opgehangen aan het kelderdek.

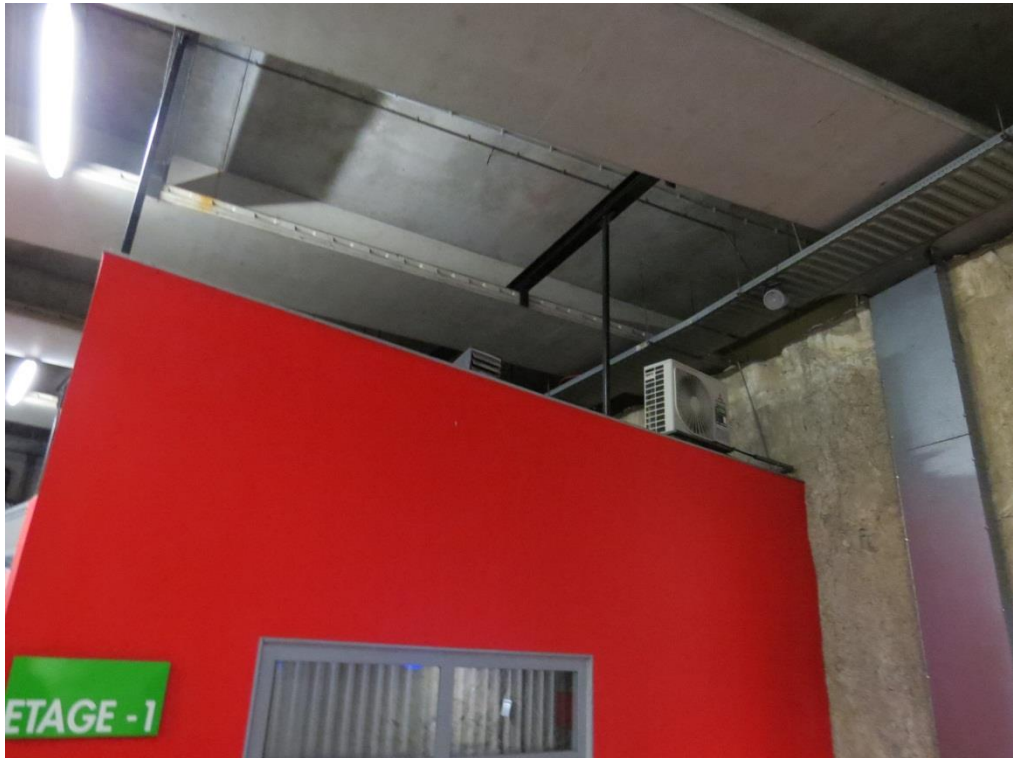
Foto 13: Ophangpunten dak portiersloge aan kelderdek.

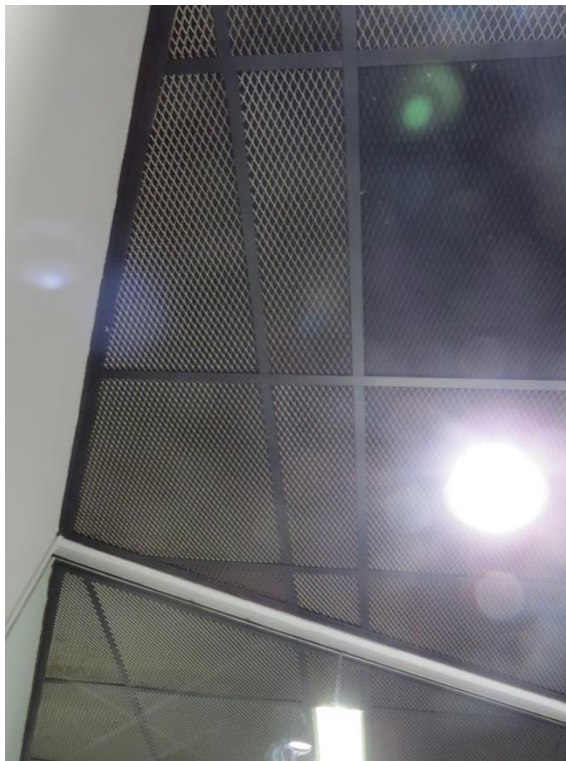
In de verkeersruimte richting trappenhuis 2 (Spilsluizen) en de parkeerwachters ruimte zijn metalen geperforeerde systeemplafonds aanwezig. Uitval van plafonddelen, met name in de verkeersruimte richting trappenhuis 2 kan mogelijk schade en persoonlijk letsel veroorzaken. Het schoren van de systeemplafonds is bouwkundig goed uitvoerbaar en leidt tot minder schadegevoeligheid en letsel in geval van een aardbeving.

Foto 16: Plafond in portiersloge en trappenhuis.

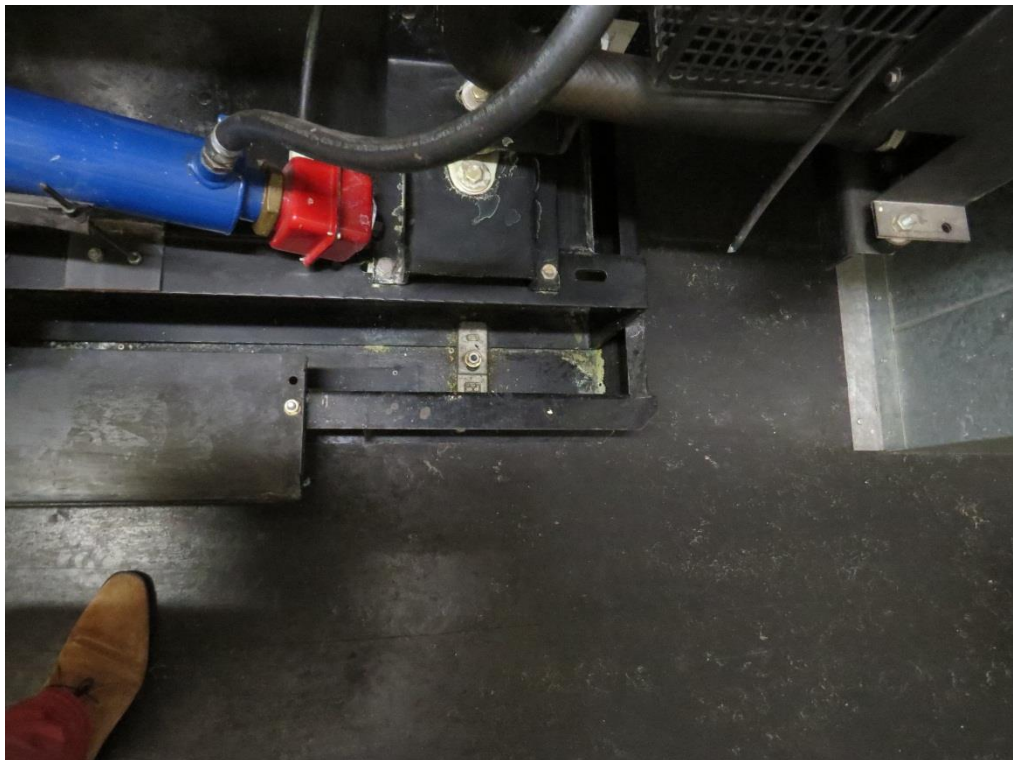
Foto 22: Noodaggregaat vast gezet aan de vloer.

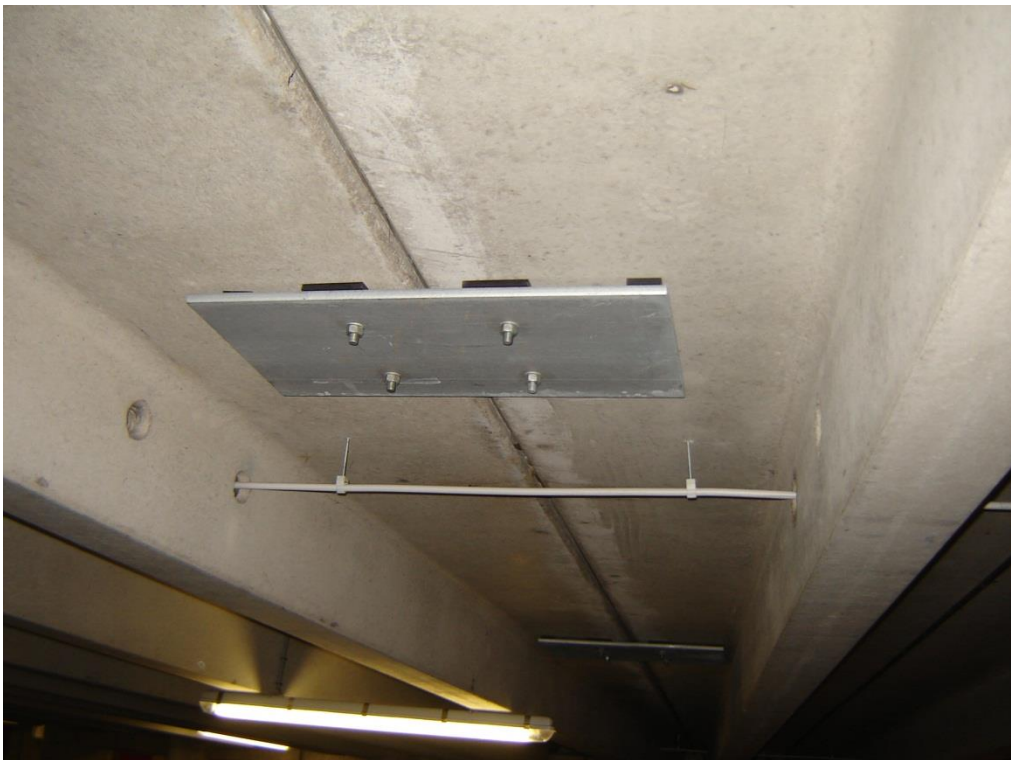
De voeg tussen de TT-vloerplaten onderling is aangegoten met krimparme mortel (figuur 2.4) en op enkele posities zijn naast elkaar gelegen ook nog gekoppeld met een staalplaat aan de onderzijde, om wisseling onderling van de platen te voorkomen (foto 28).

Foto 28: Doorkoppeling van TT-vloerplaten.

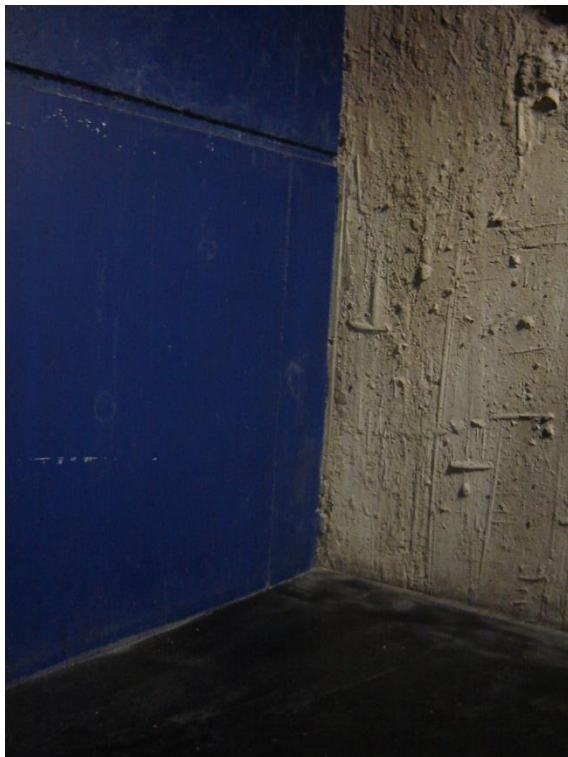
De entree en trappenhuizen van de parkeergarage bestaan uit in het werk gestorte betonwanden haaks op de diepwand. Deze zijn met ingelijmde wapening (figuur 2.5) gekoppeld aan de diepwand constructie (foto 30).

Foto 30: Wand van trappenhuis aan diepwand.

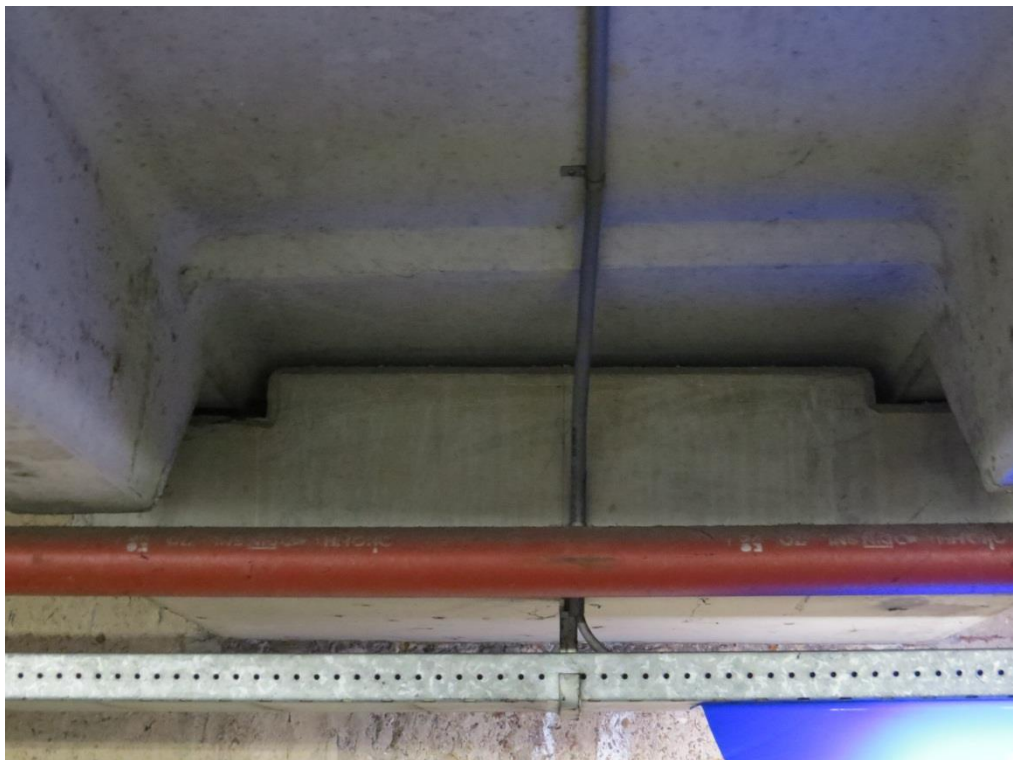
De vloer van het parkeerdek is opgebouwd uit voorgespannen wigvormige TT-vloerplaten. Deze zijn opgelegd op in-het-werk gestorte nokken aan de diepwand (foto 36). Deze oplegging is gerealiseerd middels rubberblokken. De voegaansluiting naar de diepwand is ca. 20 mm en gevuld met elastisch materiaal. De vloeren zijn daardoor niet in horizontale richting gesteund. Om verschuiven te voorkomen zijn op een zestal locaties de verticale voegen tussen de vloerplaten en de nokken gevuld met mortel (zie figuur 2.2 en 2.3).

Foto 36: Oplegnok aan diepwand.

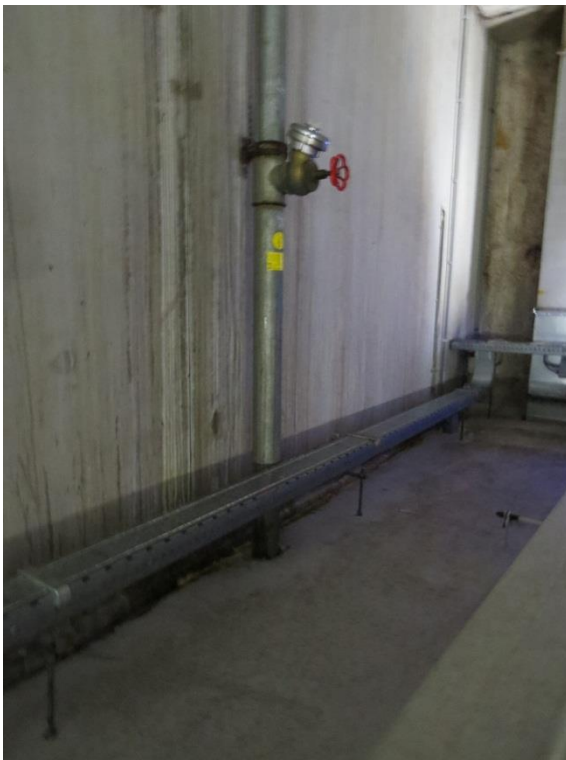
Foto 40: Nauwe leidingdoorvoer.

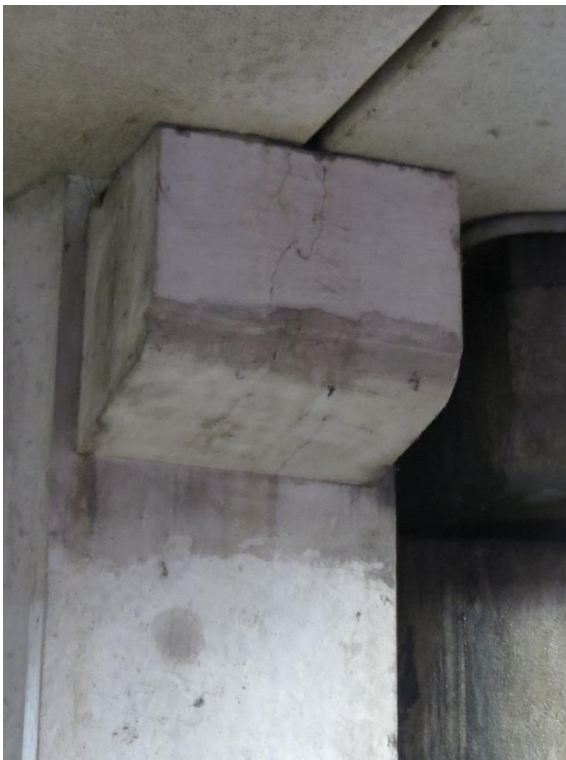
- Aantasting van de materialen en/of de interne verbindingen:
Er is geen aantasting geconstateerd van de constructieve elementen.
- Scheurvorming:
Er is scheurvorming geconstateerd in de in een aantal oplegnokken van het parkeerdek. Daarnaast zijn scheuren geconstateerd in de overgang van diepwand constructie naar de passerel (foto 48).
- Verplaatsingen:
De TT-liggers van de parkeergarage wisselen op sommige plaatsen van elkaar. Om de ergste wisselingen te ondervangen zijn tussen een aantal liggers koppelingen aangebracht (foto 28). Verder zijn geen verplaatsingen geconstateerd.
- Uitgevoerde herstelwerkzaamheden:
Er zijn geen ingrijpende herstelwerkzaamheden waargenomen.

Foto 48: Nok aan prefab kolom. Let op de scheur!
