## Seismische scan Watertoren Noord Groningen

Project: **Seismische scan Exemplarische gebouwen**

Betreft: Watertoren Noord, Noorderbinnensingel 14 Groningen

Datum: 1 september 2015

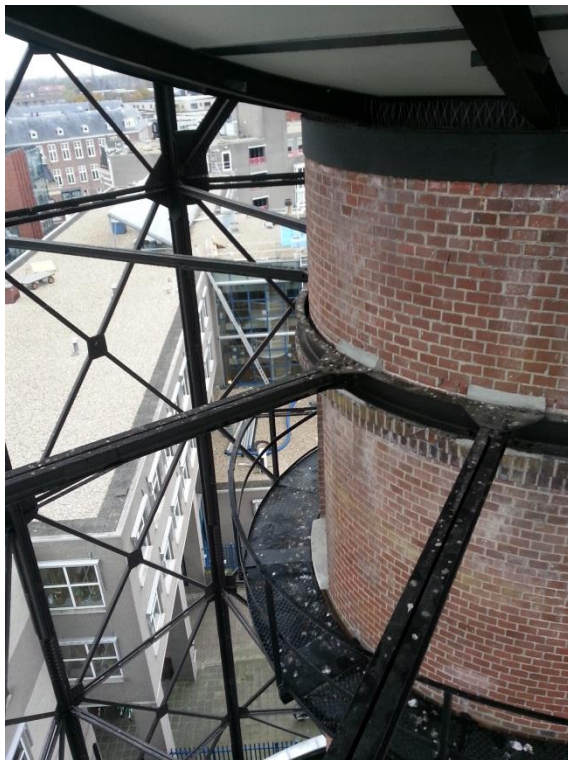
In het hart van de stalen onderbouw (maaiveld – 23300+) is een metselwerkschacht aangebracht voorzien van een spiltrap en leidingen (figuur 2.4). Naast een steun aan de boven- en onderzijde is de metselwerkschacht 2x gekoppeld door middel van een stalen kraag aan de stalen onderbouw (foto C2 en figuur 2.4).

*Foto C2: Koppeling metselwerk schacht.*

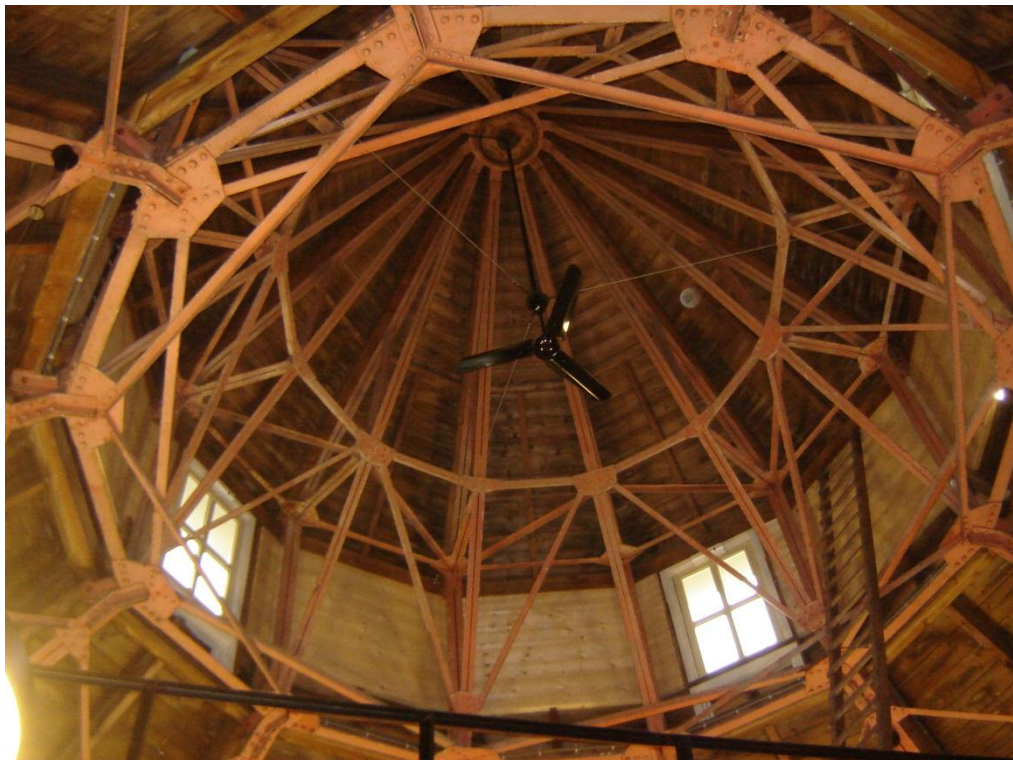
De bovenbouw (23300+ – 32500+) bestaat uit een geklonken staalconstructie met metselwerk invulling. Deze staalconstructie draagt zijn belastingen volledig af naar de staalconstructie van de onderbouw. Het metselwerk is verstevigd met een HSB binnenblad en gekoppeld aan de achterliggende staalconstructie. Het bovenste gedeelte (32500+ - 45000+) bestaat uit een geklonken staalconstructie met houten bekleding (foto C4).

Foto C4: Kapconstructie.

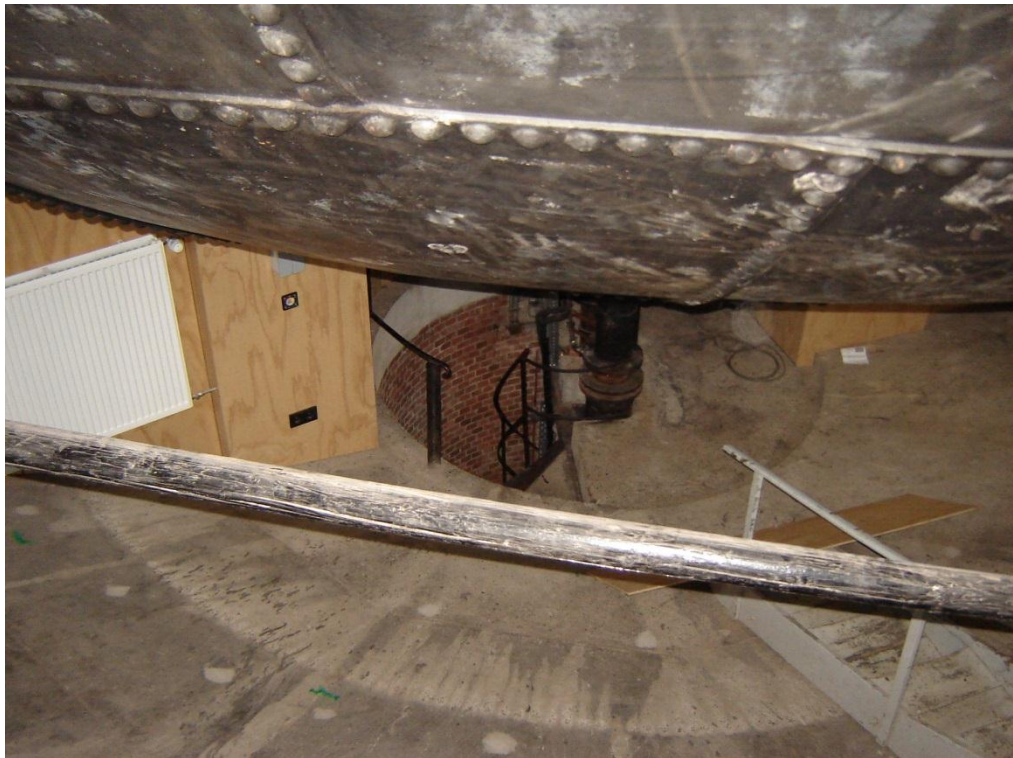
In de huidige situatie draagt de metselwerk schacht de betonnen schaalvloer van de lelzolder (foto C8). De schacht wordt gesteund door de staalconstructie maar zal moeilijk de vervorming hiervan zonder scheuren kunnen meemaken. Ten gevolge hiervan zal de dragende functie kunnen vervallen en zal de schaalvloer een potentieel gevaar gaan vormen bij instorten.

Foto C8: Betonnen schaalvloer.

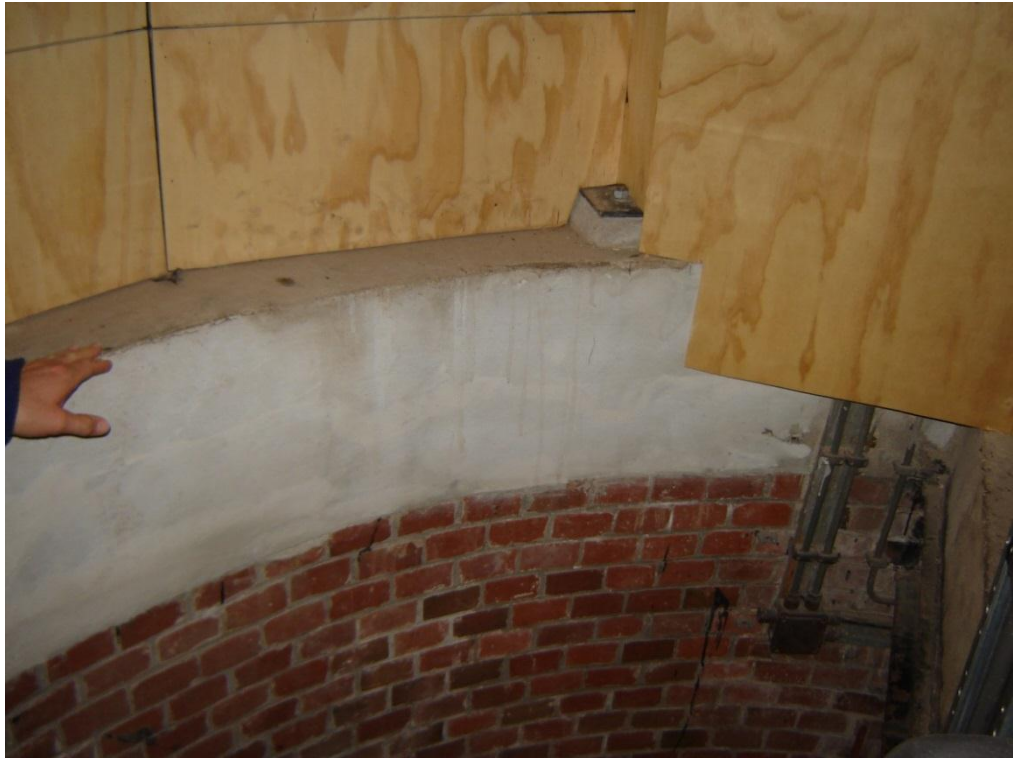
Het (oorspronkelijke) massieve metselwerk is 60 cm dik aan de onderzijde van de schacht. Naar boven toe neemt de dikte af naar ongeveer 30 cm. Het metselwerk wordt halverwege en bovenaan de schacht zijdelings gekoppeld aan de staalconstructie van de toren (foto B4). De staat van het metselwerk is redelijk goed. Aan de binnenzijde zijn een aantal horizontale scheuren waar te nemen (foto B5). Aan de bovenzijde van de schacht bevindt zich een betonnen rand. Hieraan zijn de stalen liggers van de condensvloer verankerd (foto C9).

Foto C9: Betonnen rand t.p.v. bovenkant schacht.

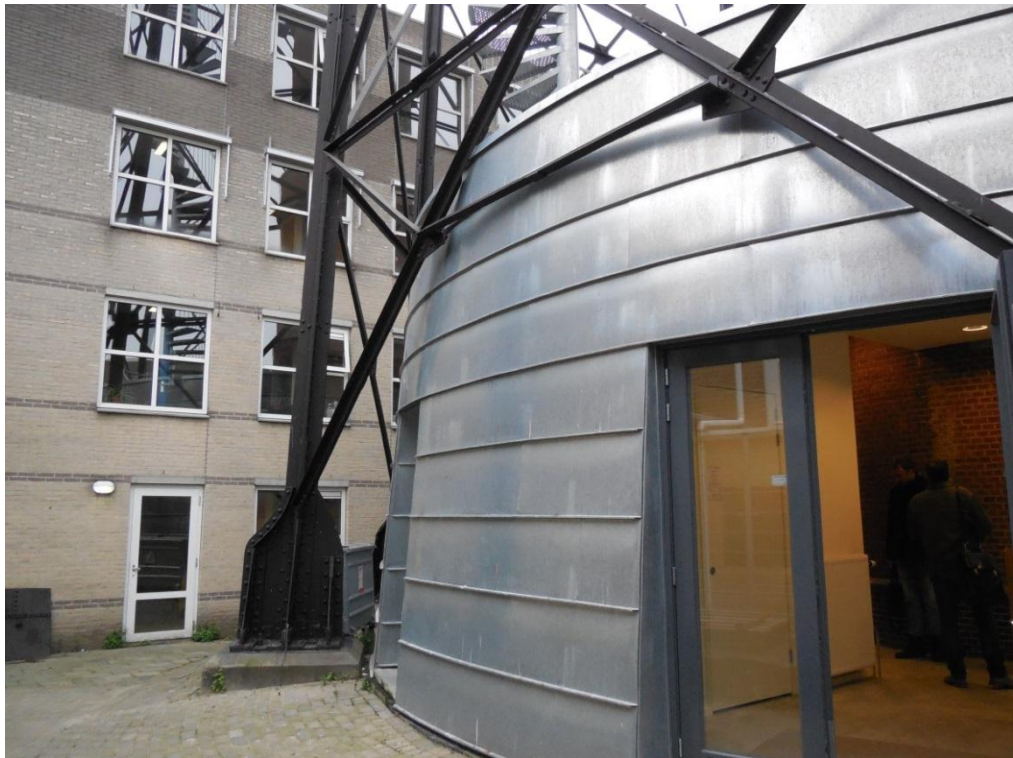
De nieuwbouw op de begane grond bestaat uit een zinken gevelbekleding in horizontale banen op een door staal gesteunde geïsoleerde HSB-constructie. Hierin is aan de kantoorzijde een plint opgenomen van houten kozijnen voorzien van beglazing (foto C6). De nieuwbouw staat tussen de stalen hoofdconstructie van de toren en laat op sommige plekken weinig bewegingsvrijheid toe (foto B3).

Foto B3: Staalconstructie vs. zinken gevel onderbouw.

Om schade te voorkomen zou de afstand tussen de staalconstructie van de toren en de zinken gevelbekleding meer marge moeten worden gecreëerd. Dit kan door het zink op de nodige plaatsen aan te passen.

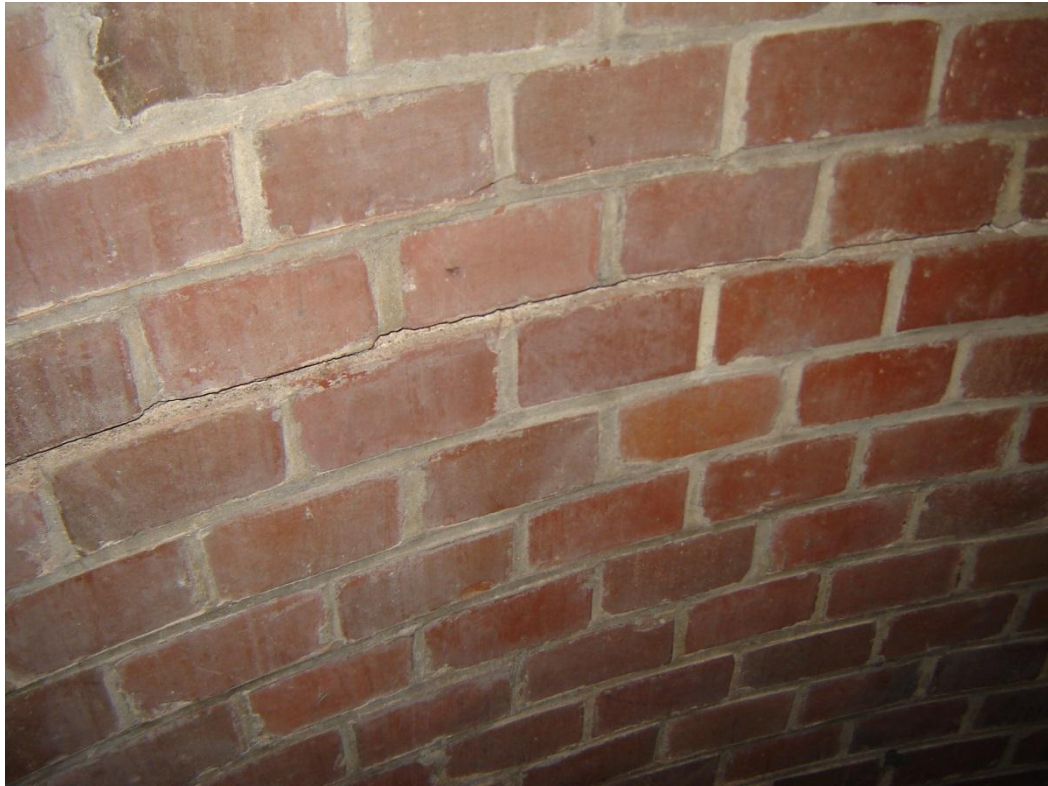
Aandachtspunt uit rapport Monumentenfonds d.d. 1 okt. 2011: *“Ter plaatse van de stalen ringconstructie is [het metselwerk] slecht. Door verkeerde waterhuishouding, corroderend en uitzettend staal, vallen plaatselijk metselwerkstenen naar beneden. De schade is nu tijdelijk hersteld. De oorzaak van de inwatering is nog niet verholpen. Aan de binnenzijde is vorstschade zichtbaar, in de vorm van loslatende schilfers.”*

Overigens zou dit ook al (deels) aardbevingsschade kunnen zijn. Dit was in 2011 nog niet als zodanig erkend en dus kan de vraag gesteld worden of dit in het rapport juist is beoordeeld.

*Foto B5: Scheur in metselwerkschacht.*

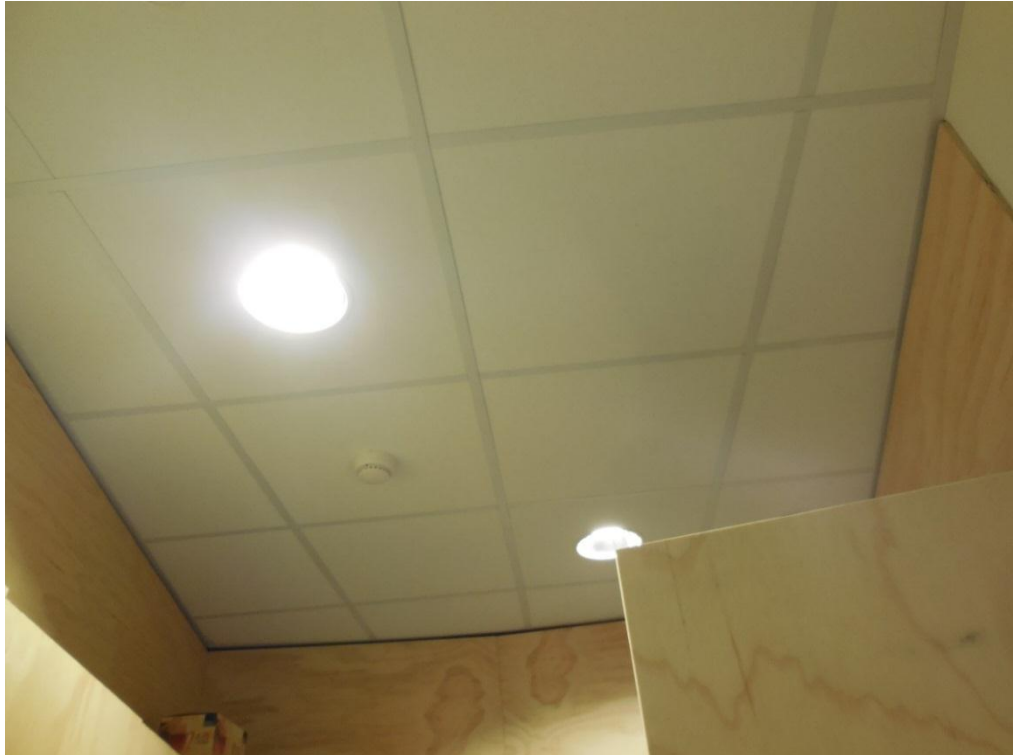
Er zijn geen eisen betreffende het lichte systeemplafond vanwege het beperkte gewicht en oppervlakte. Uitval van lichte plafondpanelen kan wel schade veroorzaken.

Foto B12: systeemplafond v.v. spots.

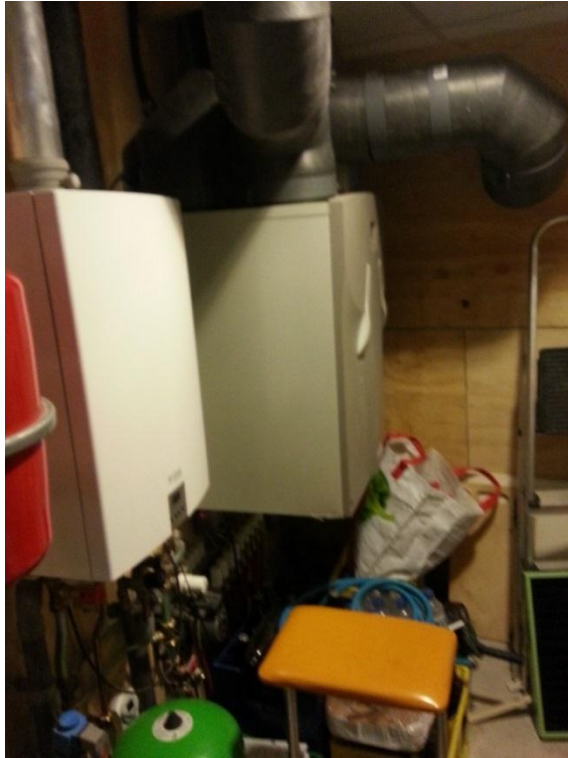
Foto B13: Technische ruimte begane grond.

De cv-ketel en mv-box kunnen extra worden gezekeerd aan de hoofddraagconstructie. De koelinstallaties op het dak zijn gevaarlijk bij omvallen maar om schade aan de elementen te voorkomen is voldoende verankering raadzaam.
