Bomen Effect Analyse

Definitief ontwerp

→ Sloop en nieuwbouw Bottelroosstraat, Groningen
In opdracht van Patrimonium, November 2024

Kenmerk klant	BEA
Revisie	Versie 1
Projectnummer	6020/24
Datum	13 november 2024
Status	Definitief

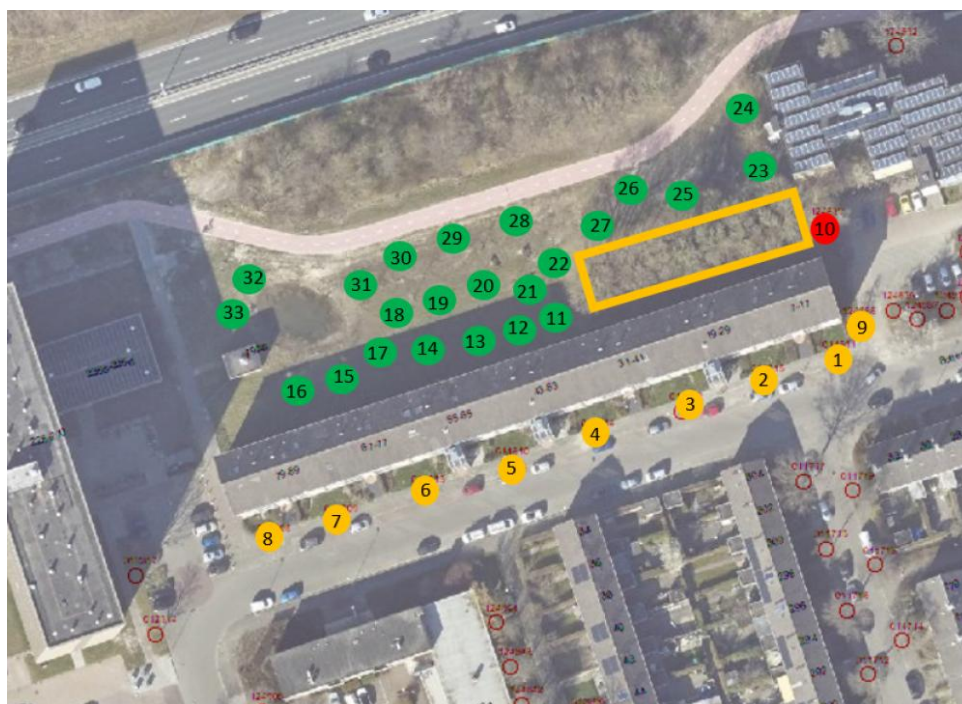
Figuur 3.1 Afbeelding 7: De kleuren van de bomen corresponderen met de Roloff-score.

- De **bomen 1 t/m 8** hebben een **matige conditie** en **toekomstverwachting**. Zowel de conditie als de toekomstverwachting zijn een momentopname en onderhevig aan veranderende omstandigheden.
- **boom 9** heeft een matige conditie en beperkte toekomstverwachting, kijkend naar het voorgenomen ontwerp. De boom staat, na realisatie van dat ontwerp, tussen twee inritten op een smalle groenstrook. In die positie neemt de boom vanuit verkeerskundig- en veiligheidsperspectief teveel zicht weg. Daarbij: voor de realisatie van de ontwikkeling (meer

- **Boom 10** heeft een slechte conditie en een lage toekomstverwachting, mede door de scheefstand en vooral door aantasting door een zwam. De sloop en herontwikkeling van het gebouw zullen een fatale impact op de boom hebben, omdat de boom na de sloop een aantal maanden meer wind zal vangen en daar niet tegen bestand is.

- De **bomen 11 t/m 33** hebben een goede conditie. Ze zijn goed te verplanten met een verplantschap, omdat ze maximaal 2 jaar op deze plek staan en nog beperkt zijn geworteld.

- De houtopstand aan de noordzijde van het gebouw is als geheel in **redelijke conditie**, maar door het achterstallige onderhoud is dit bijgesteld naar **matig**. Zie hoofdstuk 2

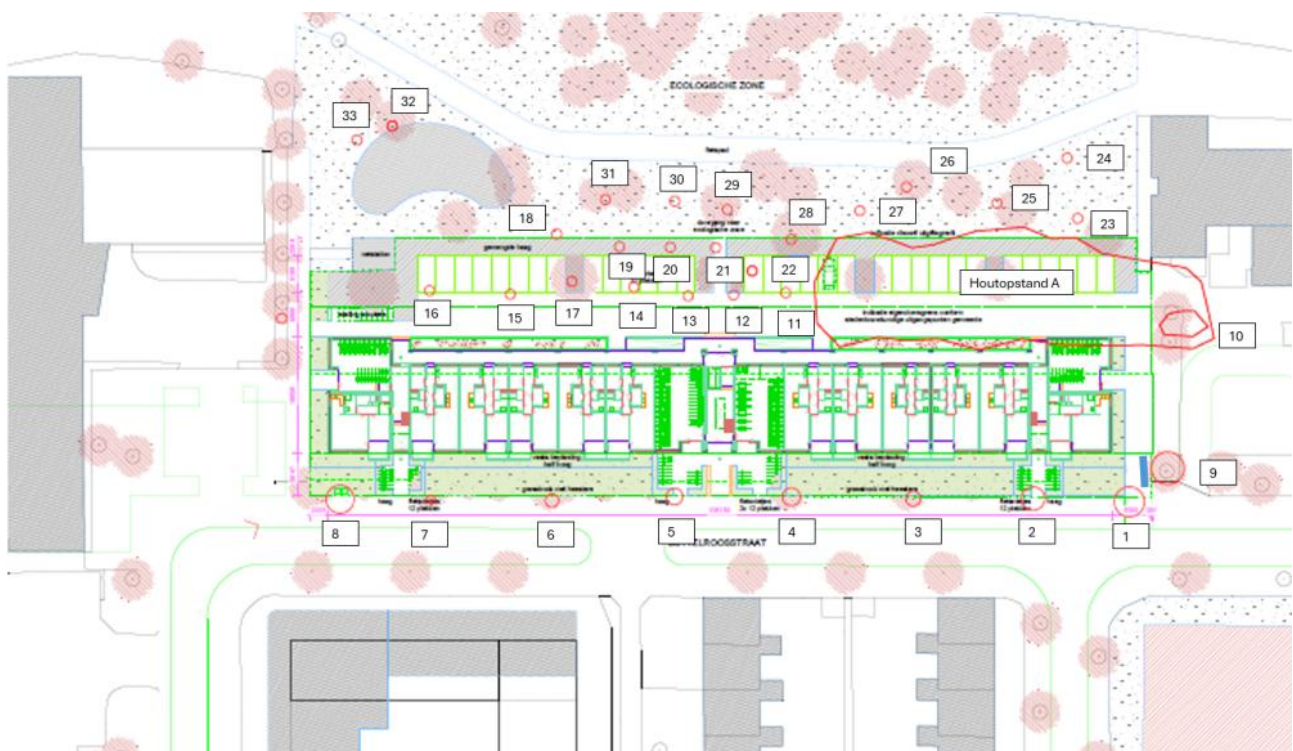
Figuur 3.3 Afbeelding 10: positie profielsleuf

Grondprofiel	Wortelprofiel
0-40 cm matig humeus zand	0-10 cm geen wortels
40-60 cm humusloos zand	10-30 cm matig grove wortels en extensief
60-80 cm klei met ijzerreductie	30-60 cm grove extensieve wortels tot 4 cm
80-110 cm blauwe klei (zuurstofarm)

- De sleuf is in het gazon gegraven aan de rand van de nieuwe inrit.
- Er zijn geen stabiliteitswortels aangetroffen.
- Er is op 140 cm diepte geen grondwater aangetroffen.
- De kleur van de **blauwe klei** geeft aan dat de grond zuurstofarm is. Een boomwortel kan hier niet in groeien.
- **Ijzerreductie** ontstaat door wisselende grondwaterstanden. Het ijzer in de grond oxideert na het zakken van het water, wat leidt tot roestplekken.
- Voor de positie van de profielsleuf, zie de blauwe streep in afbeelding 10.
