**Boom Effect Analyse**  
Hoogspanningsstation Enexis  
Herningweg 1, Groningen

projectnummer 0498750.100  
definitief  
14 oktober 2025

# Boom Effect Analyse

**Bornholmstraat, Groningen**

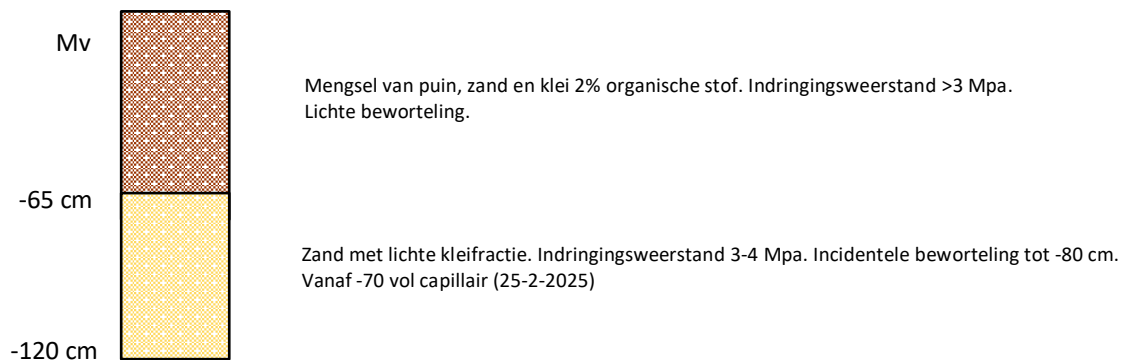
Figuur 16 Gemiddelde profielopbouw binnen het deelgebied 1

Het bodemprofiel in de profielsleuven was nagenoeg homogeen en wordt in figuur 3.7 weergegeven. Alleen de toplaag bij de bomen 12 en 13 bestond meer uit zand dan bij de andere profielsleuven.

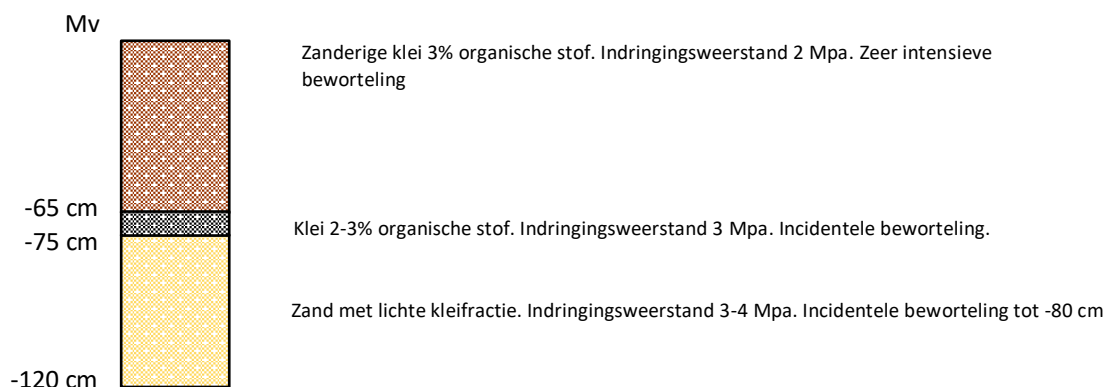
Figuur 17 Gemiddelde profielopbouw binnen het deelgebied 2

Het bodemprofiel in de profielsleuven was nagenoeg homogeen en wordt in figuur 3.8 weergegeven. Alleen de toplaag verschilt per profielsleuf.

Ondergronds zijn er geen beperkingen in de groeiruiimte.

Gemiddeld bevond het grondwater zich op een diepte van -110 cm onder maaiveld (25-2-2025).

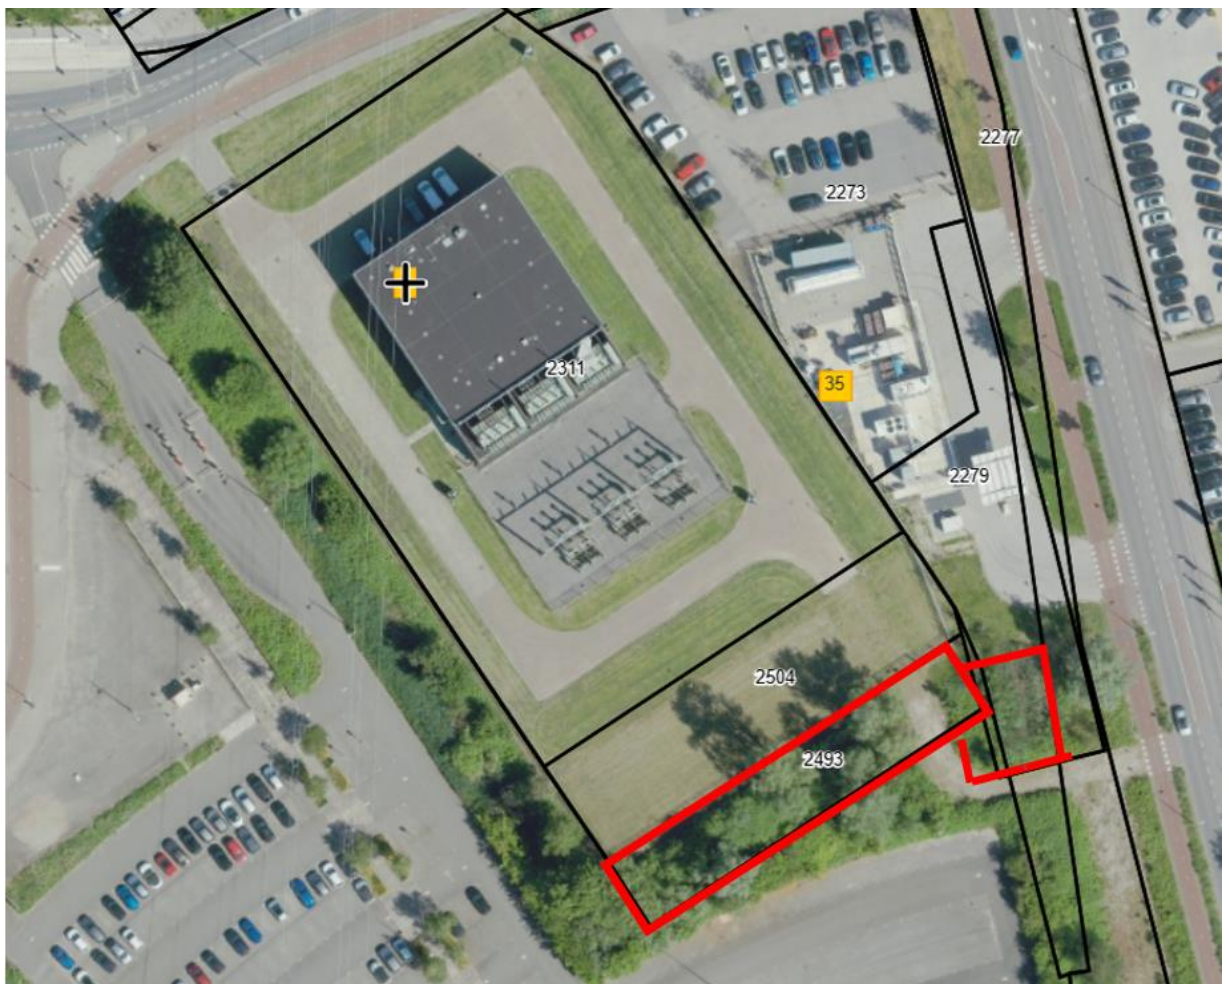
Figuur 12 begrenzing gebied voor de te verwijderen houtopstand

Voor de uitbreiding van het hoogspanningsstation worden bomen en houtopstand verwijderd, zoals in het rood gearceerde gebied van figuur 12, is weergegeven. Binnen deze houtopstand bevinden zich geen potentieel monumentale houtopstand.

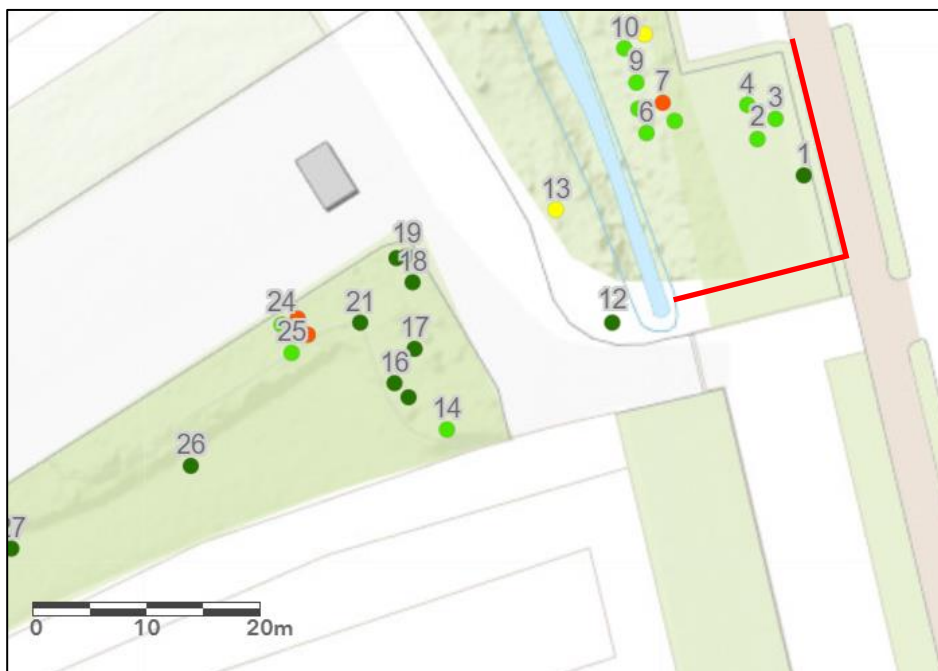
Figuur 18 Locatie van het te plaatsen hekwerk (rode lijn)

In het advies is hieronder randvoorwaarden aangegeven om schade aan de te behouden bomen en hun groeiplaats te voorkomen. Indien de aangegeven randvoorwaarden in acht worden genomen zijn, geen effecten op de te behouden bomen te verwachten, die de toekomstverwachting negatief zullen beïnvloeden.

- De groeiplaats van de te behouden bomen wordt tijdens de aanleg van de uitweg afgezet met een stevig hek. Dit hek wordt op de in figuur 4.3 aangegeven locatie geplaatst. Achter dit hek mogen zonder toestemming van de toezichthouder bomen (ETT), geen (graaf)werkzaamheden, opslag van materiaal of materieel plaatsvinden of grondophogingen (>10 cm) plaatsvinden;
- De werkzaamheden en de beschermingsmaatregelen rond de bomen worden begeleid en gecontroleerd door een ter zake deskundige toezichthouder bomen (ETT).

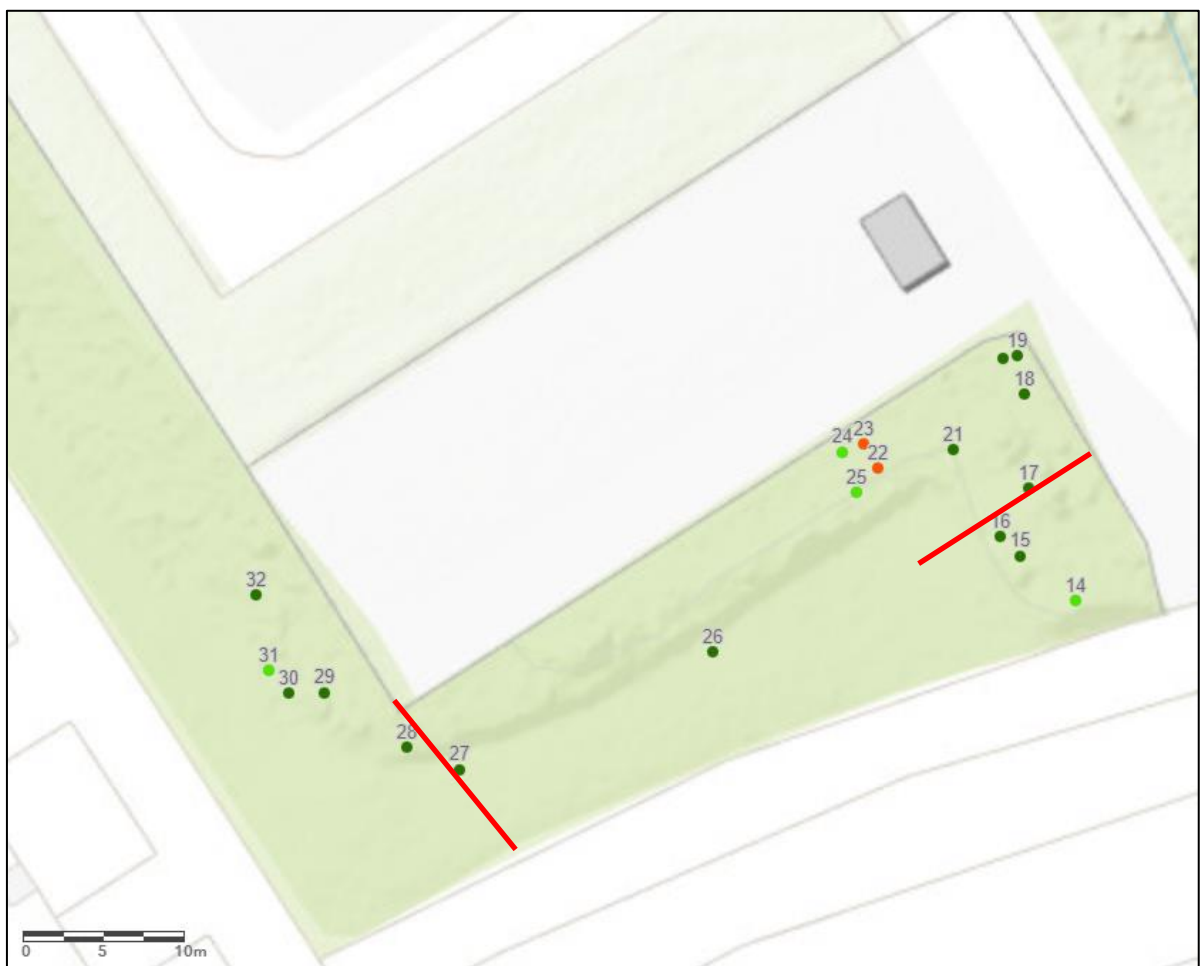
Figuur 19 Locatie van het te plaatsen hekwerk (rode lijn)

In het advies hieronder zijn randvoorwaarden aangegeven om schade aan de te behouden bomen en hun groeiplaats te voorkomen. Indien de aangegeven randvoorwaarden in acht worden genomen zijn geen effecten op de te behouden bomen te verwachten die de toekomstverwachting negatief zullen beïnvloeden.

- De groeiplaats van de te behouden bomen wordt tijdens de werkzaamheden afgezet met een stevig hek. Dit hek wordt op de in figuur 4.4 aangegeven locatie geplaatst. Achter dit hek mogen zonder toestemming van de toezichthouder bomen geen (graaf)werkzaamheden, opslag van materiaal of materieel plaatsvinden of grondophogingen (>10 cm) plaatsvinden;
- Indien binnen de groeiperiode van bomen (1 februari t/m 1 oktober) voor een periode langer dan 2 weken bronbemaling toegepast wordt dient de invloed zone van de bronbemaling door een ter zake deskundige (hydroloog) inzichtelijk te worden gemaakt. Vervolgens kan een boomdeskundige (ETT) adviseren over te nemen maatregelen;
- De werkzaamheden en de beschermingsmaatregelen rond de bomen worden begeleid en gecontroleerd door een ter zake deskundige toezichthouder bomen (ETT).
