Datum: 10-11-2020

## Vooronderzoek milieuhygiënische bodemkwaliteit

110 kV kabelverbinding station Groningen Hunze- station Bloemsingel te Groningen

Opdrachtgever:  
TenneT TSO B.V.

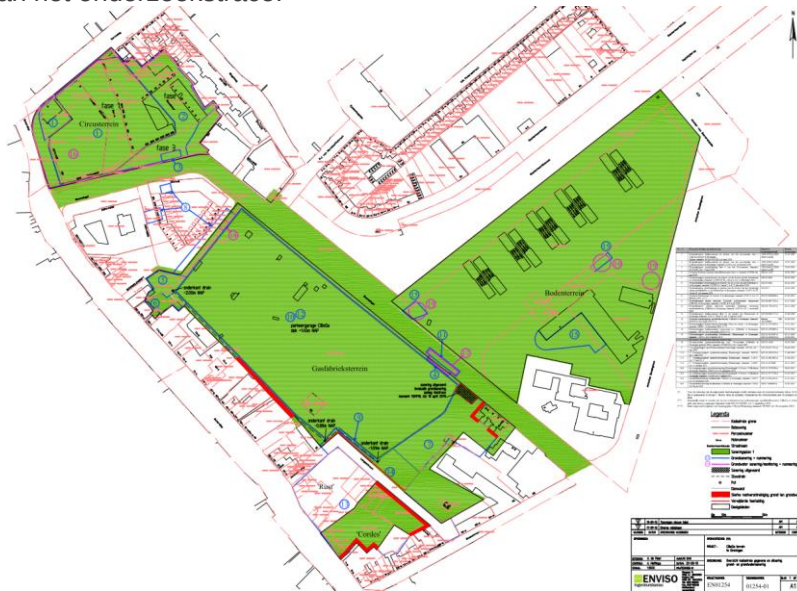
Hierbij een overzicht van de saneringslocaties tot 2013. Fasen 2, 3, 15 en 19 zijn uitgevoerd ter plaatse van het onderzoekstracé.

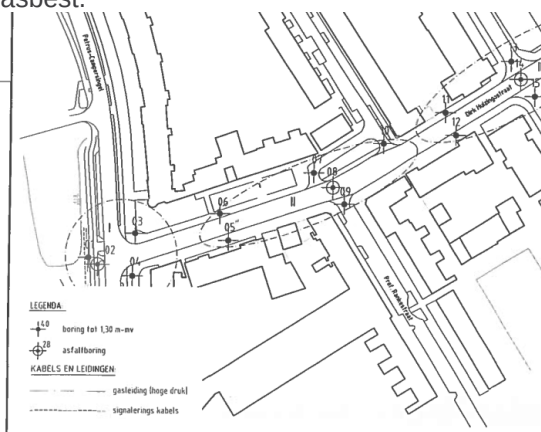
Op de kruiding van de Petrus Campersingel en Dirk Huizingastraat zijn 4 boringen uitgevoerd. Uit de analyseresultaten blijkt dat in de bovengrond geen verhoogde gehalten zijn aangetoond. In de ondergrond is een licht verhoogd gehalte aan PAK aangetoond. De grond is niet geanalyseerd op asbest.

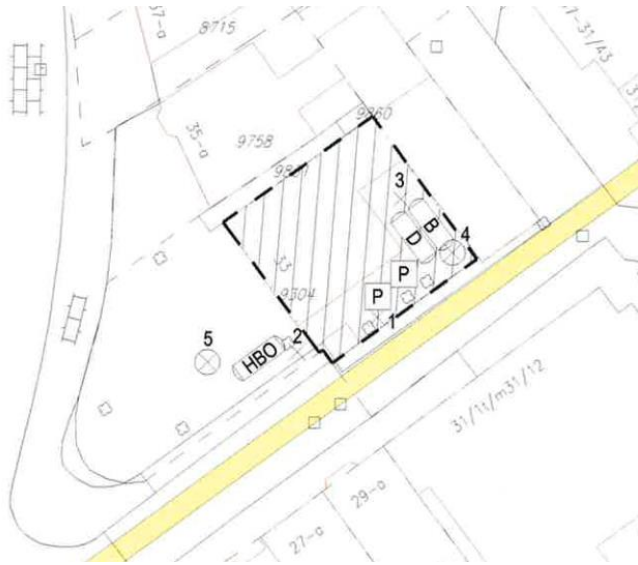
Uit de analyseresultaten van de dichtstbijzijnde boring blijkt dat in ondergrond licht verhoogde gehalten aan PAK en kwik zijn aangetoond. In het grondwater is een licht verhoogde concentratie aan arseen aangetoond. De puinhoudende ondergrond is niet onderzocht op asbest.

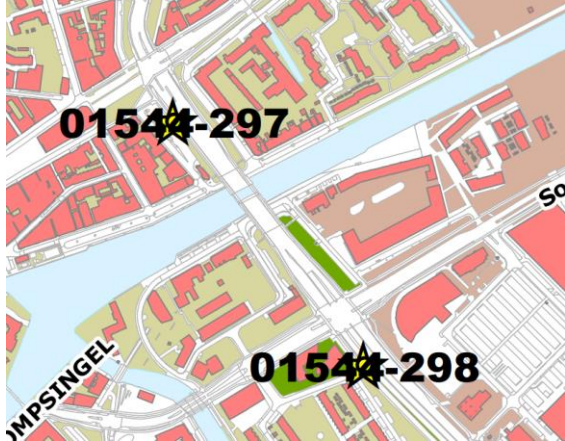
Uit de analyseresultaten van de boringen op het tracé (01544-297 en 01544-298) blijkt dat in de grond licht verhoogde gehalten aan minerale olie, kwik en PAK zijn aangetoond.

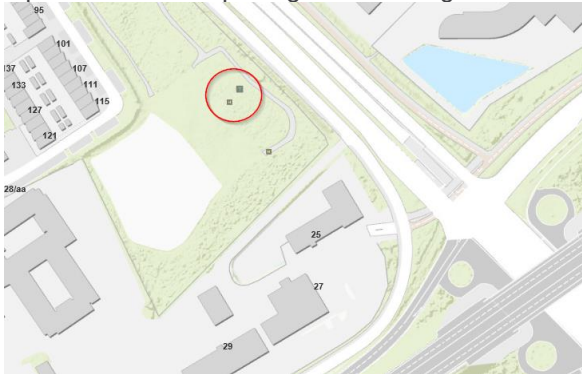
Op het adres Damstersingel 2 staat een benzine-service-station geregistreerd en op het adres Damstersingel 6 staat een glasfabriek geregistreerd.

Op het adres Europaweg 5 te Groningen staat een voormalige verffabriek geregistreerd.

Op het adres Sontplein 6 staat een benzine-service-station.

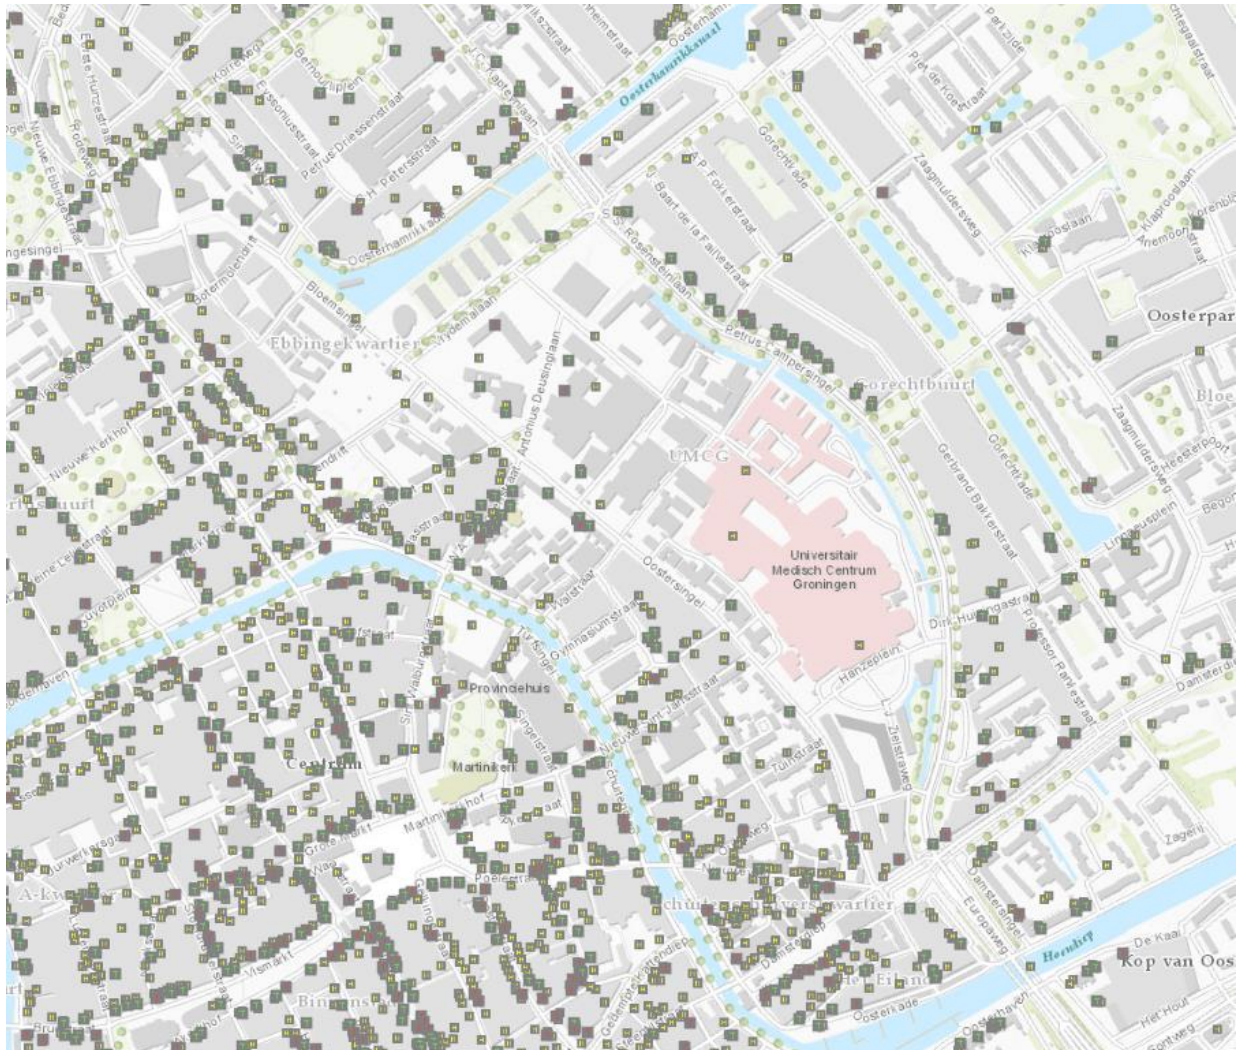
Tot ca. 2004 is de Hunzecentrale aanwezig geweest ter plaatse van het huidige Euroborgterrein.

Nabij het onderzoekstracé staan veel tankslocaties bij woningen geregistreerd. Bijna alle ondergrondse tanks zijn gesaneerd, met uitzondering van de adressen Jan Hissink Jansenstraat 1 en Damsterdiep 66.
