# BEA AANLEG WIJKONTSluitING GRUNOPARK DE WIERDEN

op basis van definitief ontwerp

Projectnummer: 24-043

Opdrachtgever: Bureau Meerstad

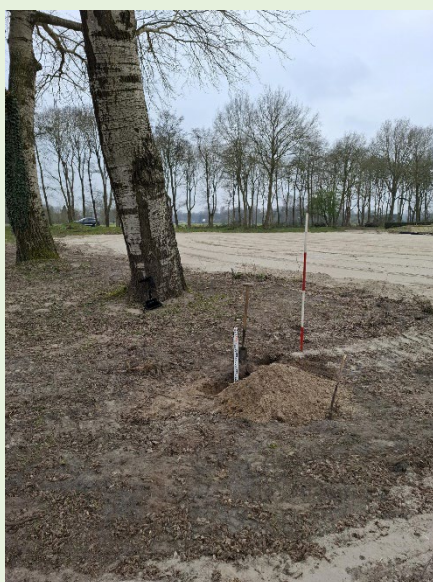
Afbeelding 7: Locatie proefsleuf

| Locatie | Bevindingen |
|---|---|
| Locatie III (nabij boom 23) | <p>Profielsleuf 4 meter ten westen van de boom met de volgende bevindingen:</p> <ul style="list-style-type: none"> <li>• 0,00 - 0,50 meter -/- maaiveld: humusarm, fijn zand;</li> <li>• 0,50 - 0,70 meter -/- maaiveld: humusloos, fijn zand.</li> <li>• 0,00 - 0,40 meter -/- maaiveld: extensieve, grove (Ø 30 tot 50 mm) beworteling (dikste wortel 50 mm);</li> <li>• 0,40 - 0,70 meter -/- maaiveld: geen beworteling.</li> <li>• Er is geen grondwater aangetroffen.</li> <li>• Er is geen zichtbaar bodemleven aangetroffen.</li> </ul> |

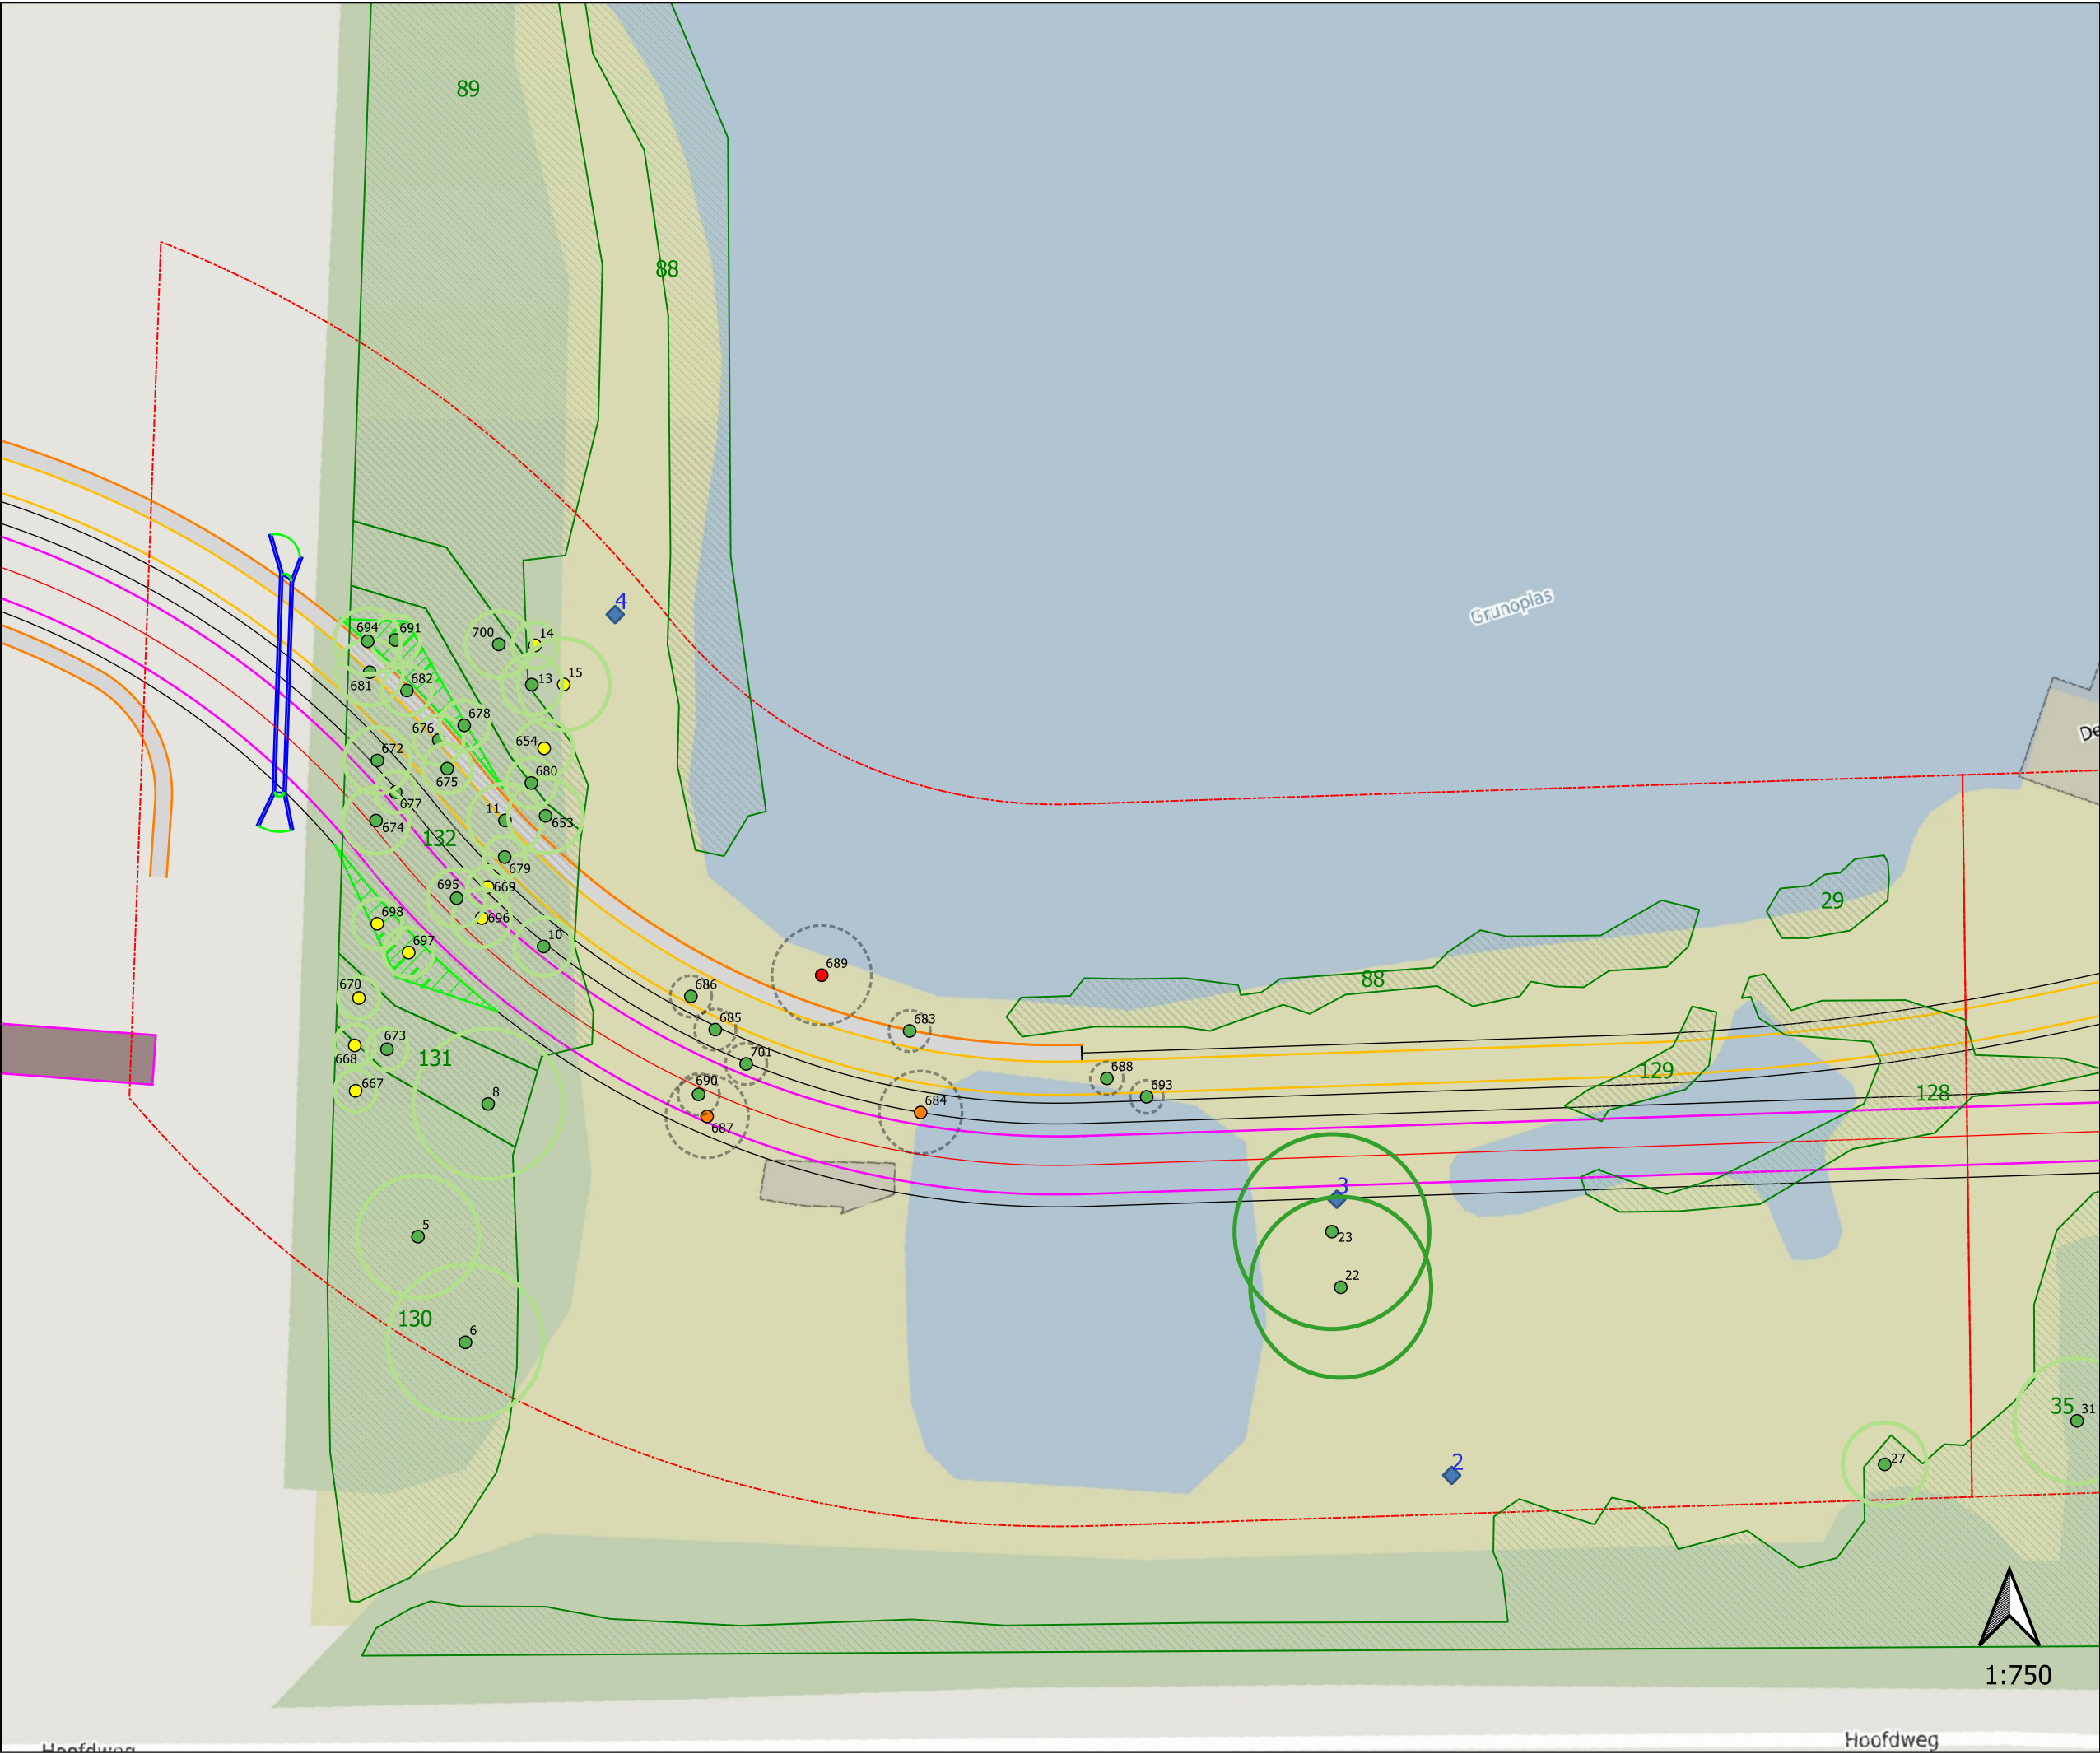
Kaart : 1 van 3

- Legenda
- Bomen
- buiten werkgebied
  - > 15 jaar
  - 10 - 15 jaar
  - 5 - 10 jaar
  - 1 - 5 jaar
  - ✗ < 1 jaar
  - kroonprojectie
  - monumentaal
  - potentieel monumentaal
- houtopstanden
- projectgebied
- locatie groeiplaatsbeoordeling

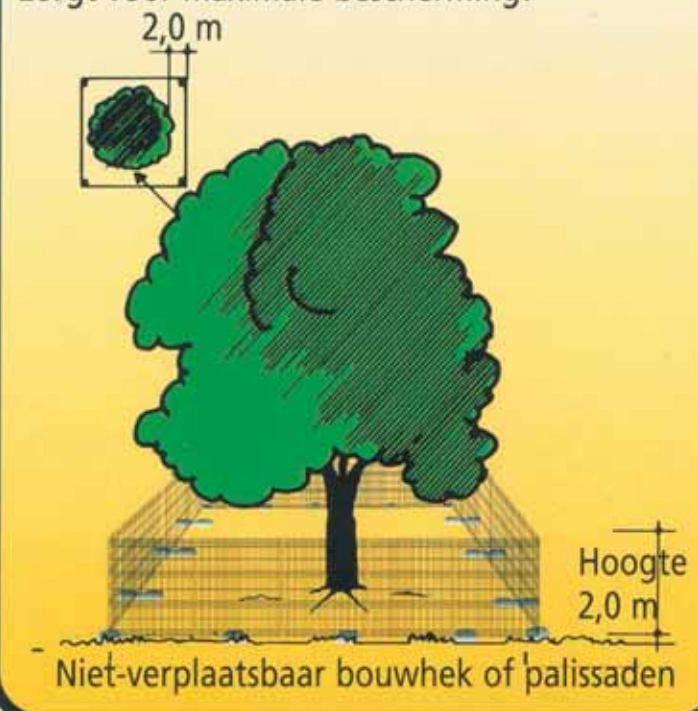
### 1. Kroonprojectie-bescherming

Afbaken van kroonprojectie of wortelzone zorgt voor maximale bescherming!

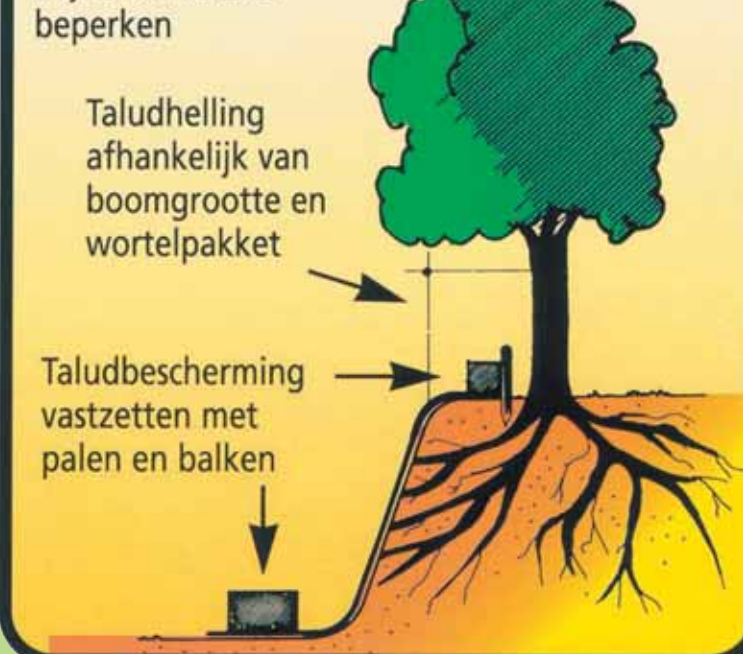
### 7. Bouwput

Let op uitdrogingsgevaar bij grondwaterverlaging! Water geven kan blijvende schade beperken

In de wortelzone is (machinaal) graven niet toegestaan. Slechts bij hoge uitzondering en dan uitsluitend indien voorgeschreven (bestek) en in overleg met de boombeheerder zijn ontgravingen, in handkracht uit te voeren, binnen de wortelzone mogelijk. Uitsluitend in overleg met de boombeheerder en de daarop volgende toestemming van de directie kunnen incidenteel wortels tot een doorsnede van 5 cm recht worden doorgezaagd. Dit moet wel vakkundig gebeuren, dus knippen en zagen en niet trekken en scheuren. Doorzagen van dikkere wortels mag nooit. Het in handkracht ondergraven en/of onderboren is wel toegestaan. Het gestuurd onderboren van kabels en leidingen verdient de voorkeur. Een bouwput of -sleuf tegen de kroonprojectie van bomen mag niet langer dan drie weken open liggen. Blootliggende wortels moeten in alle gevallen beschermd worden tegen uitdroging en vorst (m.b.v. vochtige doeken of zwarte folie) en in ieder geval zo snel mogelijk worden toegedekt met grond. Bij vorst open sleuven aan de boomzijde direct afschermen.

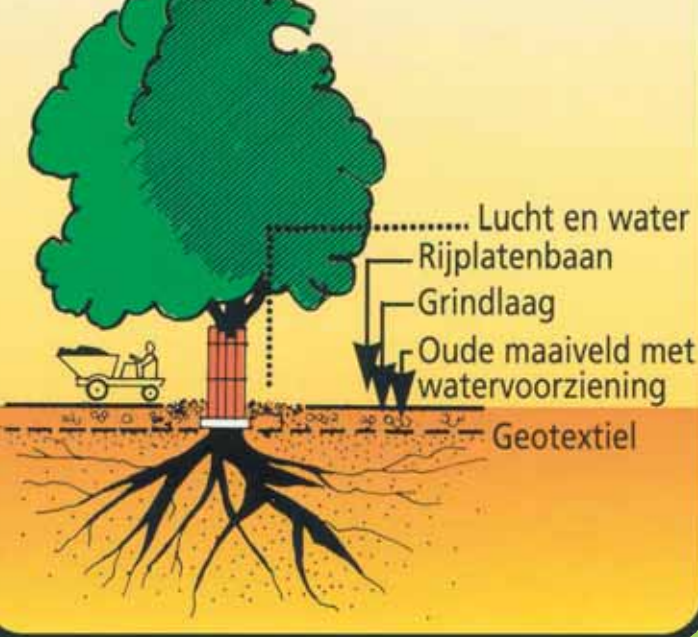
### 5. Bouwverkeer

Rijden binnen de kroonprojectie voorkomen! Noodzakelijk verkeer alleen op een rijplatenbaan
