## **BOMEN EFFECT ANALYSE**

Veldesdoorn Oliemuldersweg 47

Document: **Bomen Effect Analyse** Veldesdoorn Oliemuldersweg 47

Projectnummer: 201023  
Datum: 10 november 2023

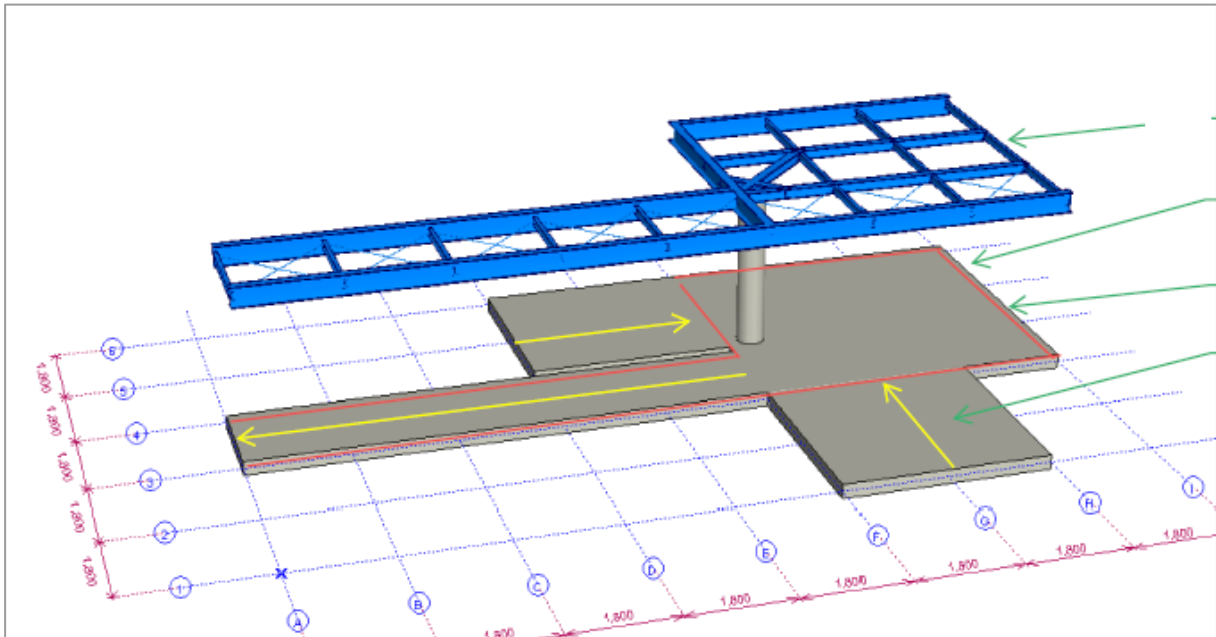
Afbeelding 1: 3D visualisatie van het beoogde constructie.

Het bouwwerk wordt circa 3,6 meter hoog is gevisualiseerd op circa 30 cm van de boom.

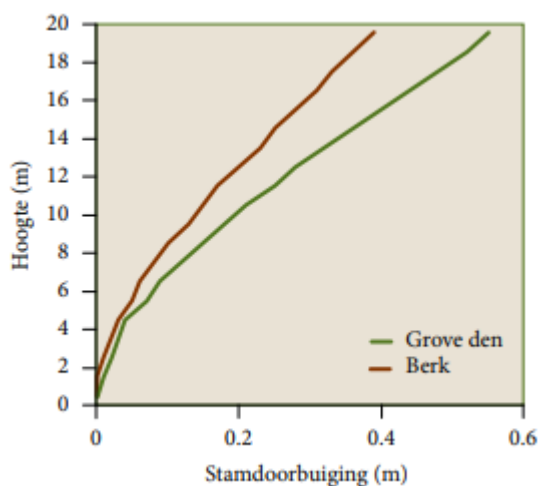
De dakrand (3,60 meter hoog) komt op circa 10 cm van de doorgaande grote zijtak. Bij hevige wind en doorbuiging van de stam is het niet uit te sluiten dat er contact wordt gemaakt met het gebouw.

Afbeelding 9: Referentiestudie naar doorbuiging stam van berk en grove den (Bron: Peltola & Kellomaki 1993).

Het advies luidt wel het bouwwerk op 3,60 meter hoogte op minimaal 30 cm afstand van de boom te projecteren om zo, voor nu en in de nabije toekomst, bij het doorbuigen van de stam, voldoende afstand te houden zodat bij hevige wind geen schade aan boom en gebouw ontstaat.

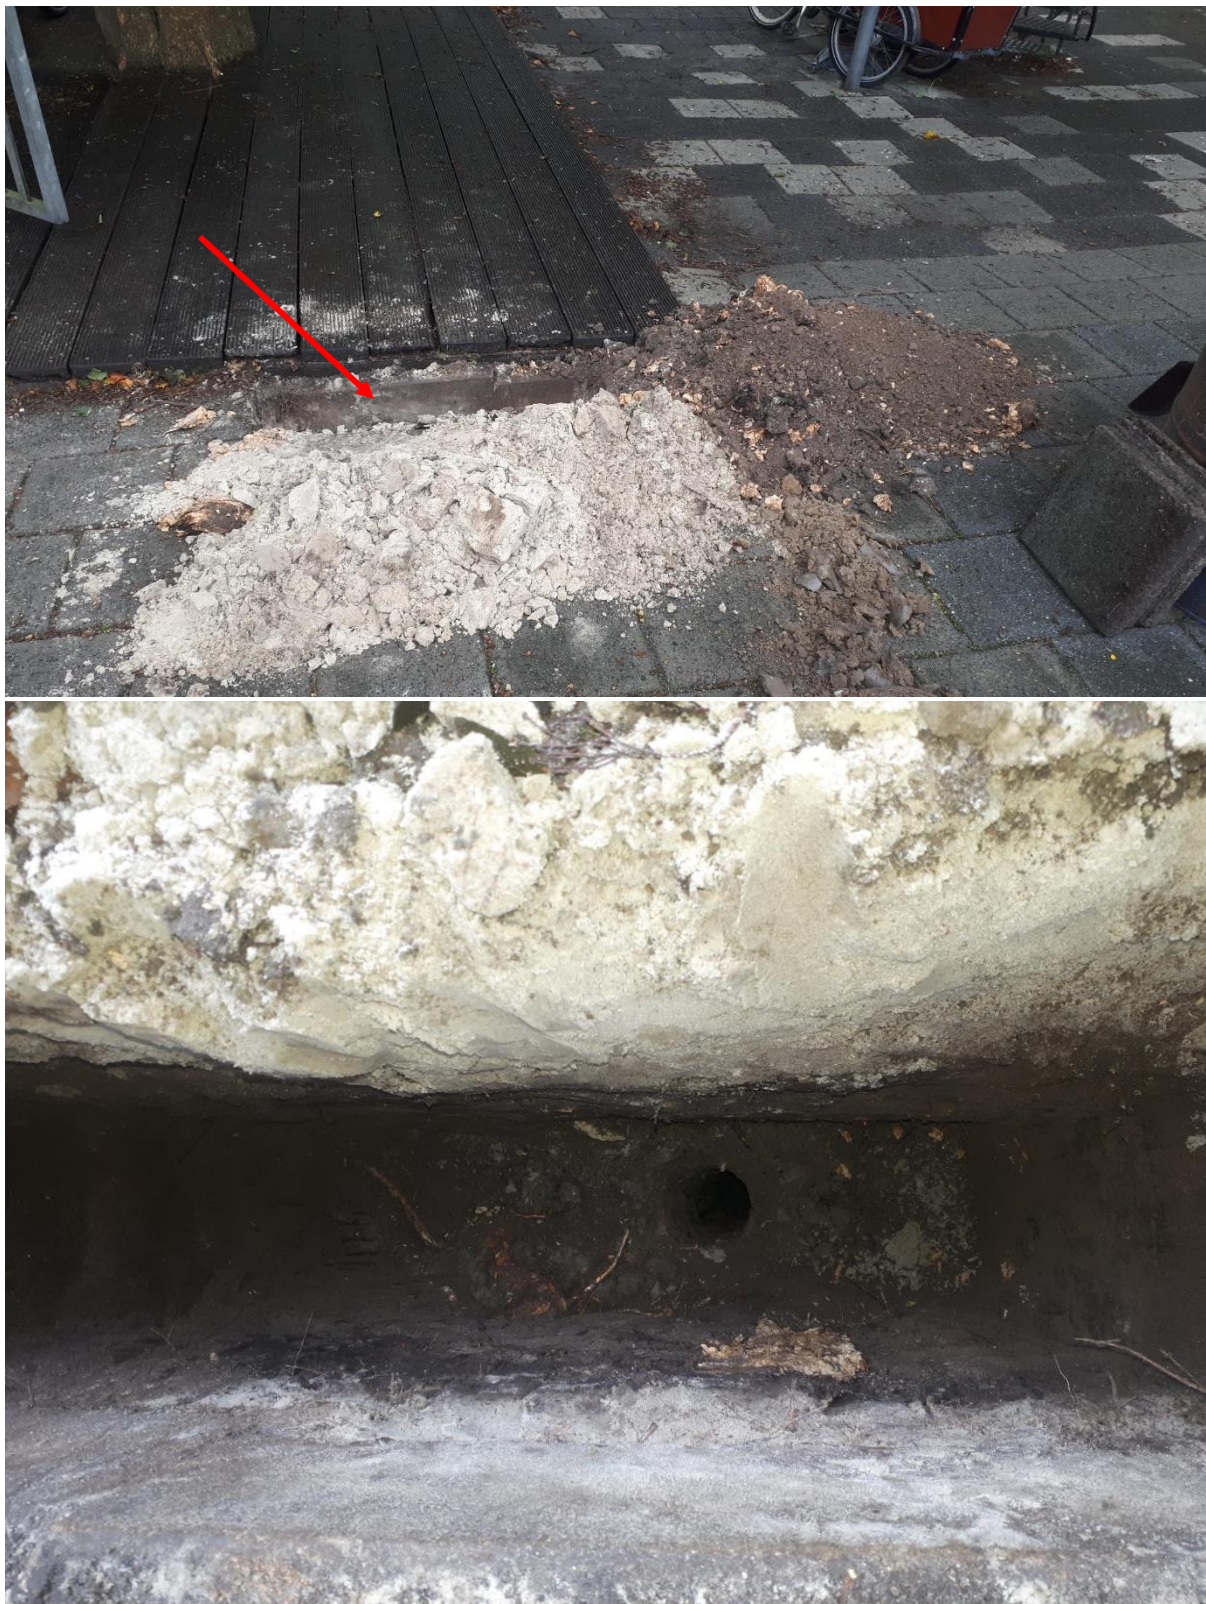
### PROFIELKUIL + BORING 1

**Plaats:** direct naast de vlonder, onder de eerste rij stoeptegels en op een afstand van 2,6 meter van de stamvoet.

De grondwaterspiegel bevindt zich op 190 cm-mv. Op een diepte van plm. 120 cm-mv bevindt zich een zone met roestvlekken.
