Bomen Effect Analyse

Definitief ontwerp

→ Sloop en nieuwbouw Bottelroosstraat, Groningen
In opdracht van Patrimonium, November 2024

Kenmerk klant	BEA
Revisie	Versie 1
Projectnummer	6020/24
Datum	13 november 2024
Status	Definitief

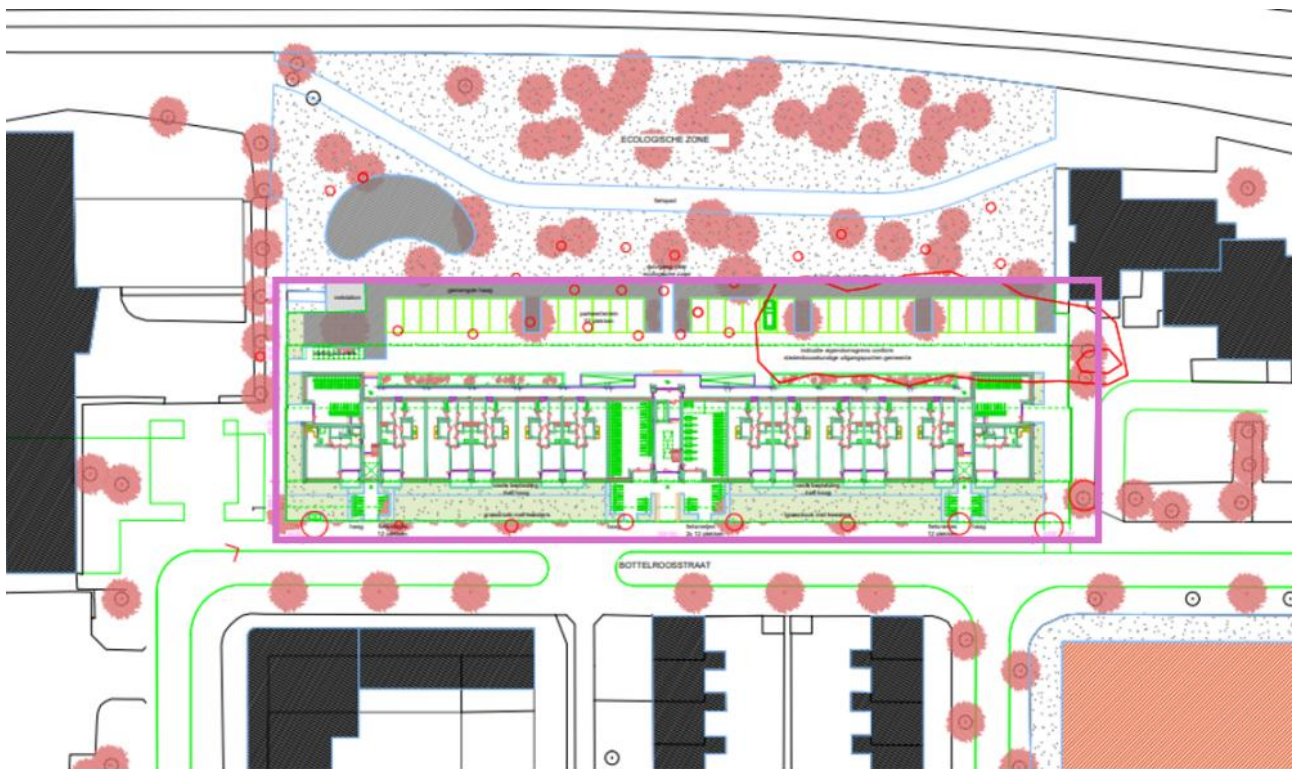
Figuur 2.1 Afbeelding 2: Definitief ontwerp (variant 4). De rode cirkels stellen de kroonprojecties van de bomen en de houtopstand (grote rode omkadering) voor. De paarse omkadering is het werkgebied

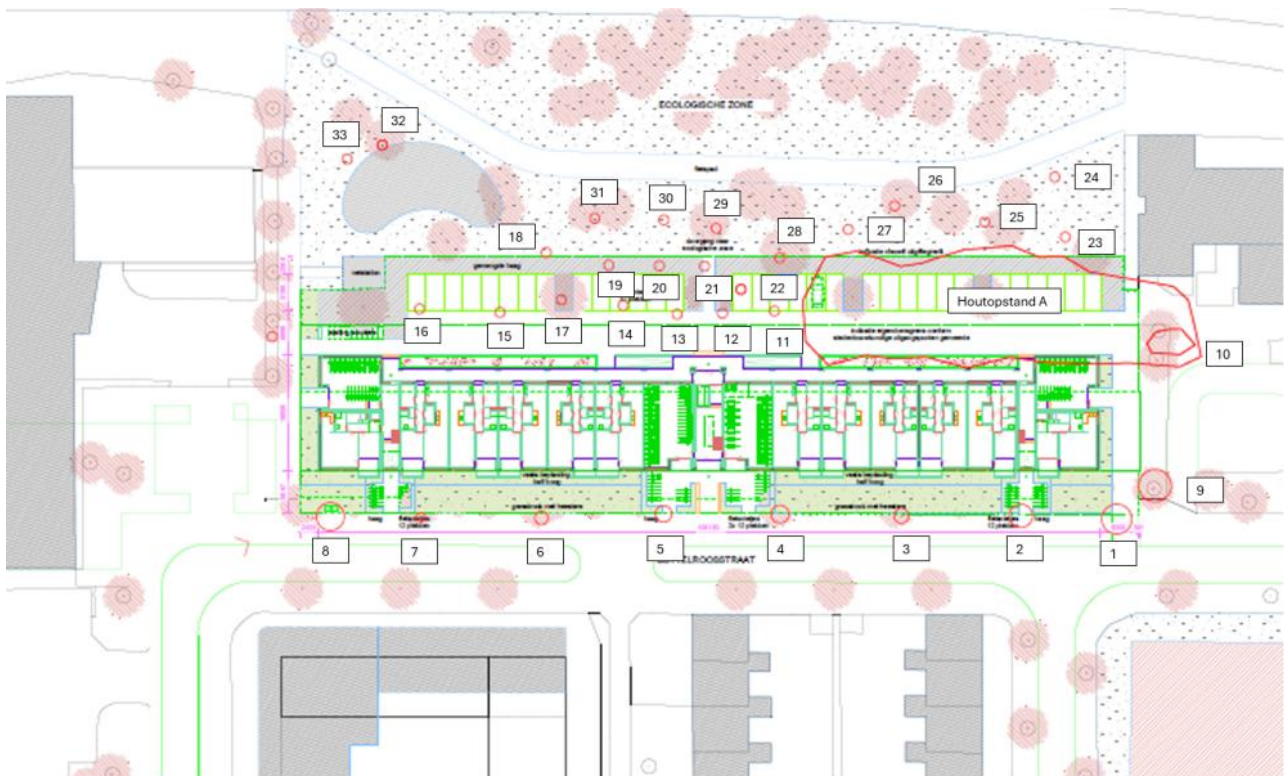
Om een beeld te krijgen van het bovengronds ruimtebeslag zijn de boomkronen in het definitieve ontwerp ingetekend. Zie afbeelding 9.

Figuur 3.2 Afbeelding 9: kaart met boomkronen

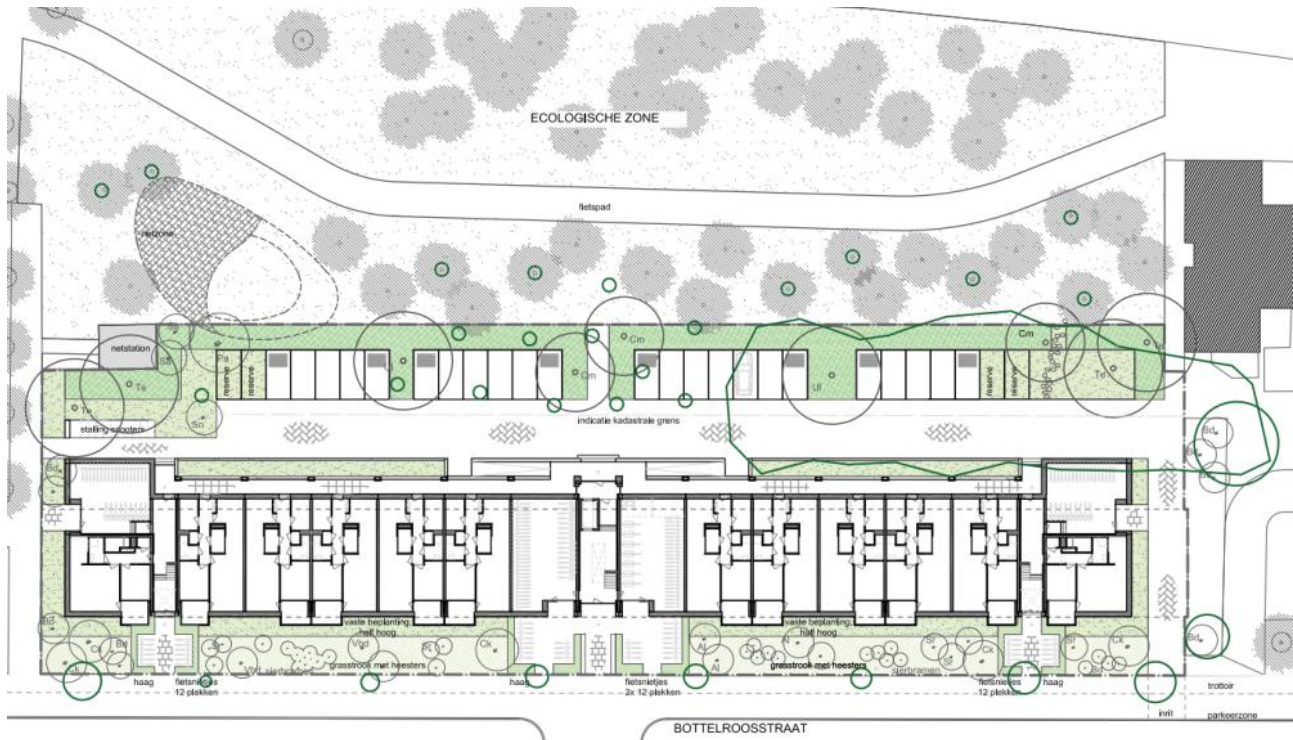
De gemeente Groningen heeft vergevorderde plannen om de straat voor de nieuwbouw te herinrichten. In afbeelding 12 zijn de bomen van de plannen meegenomen in het definitieve groenontwerp.

Figuur 5.2 Afbeelding 12: Definitief groenontwerp.
