# Boom Effect Analyse

## Ontwerpfase herontwikkeling Europapark, Groningen

Project:	BEA ontwerpfase herontwikkeling Europapark, Groningen
Projectnummer:	BA230635 wb. 2
Opdrachtgever:	Gemeente Groningen Afdeling Stadsingenieurs T.a.v. de heer J.R. ten Hove Postbus 7081 9701 JB GRONINGEN
Inventarisatie/veldwerk:	H.Ockhuizen
Adviseur:	E. Platje
Gecontroleerd door:	C. Verbeek
Datum:	12-12-2024

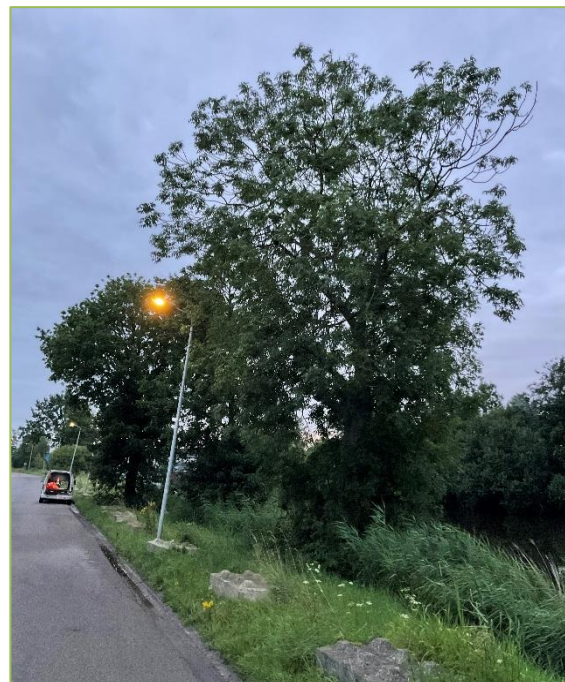
Afbeelding 7: De drie bomen in gebied 1.

In gebied 1 staan 3 volwassen bomen. Een zomereik, een zwarte els en een gewone es. Alle bomen hebben een matige conditie. De es is in lichte mate aangetast door de essentaksterfte, de zomereik heeft te kampen met sterfte van twijg- en takhout en de kroon hangt te laag over de weg.

De bomen staan tussen de weg en het kanaal in een groenstrook van 4 meter breed. De toekomstverwachting van de zomereik en de zwarte els is > 15 jaar, die van de gewone es 10-15 jaar door de aantasting met de essentaksterfte.

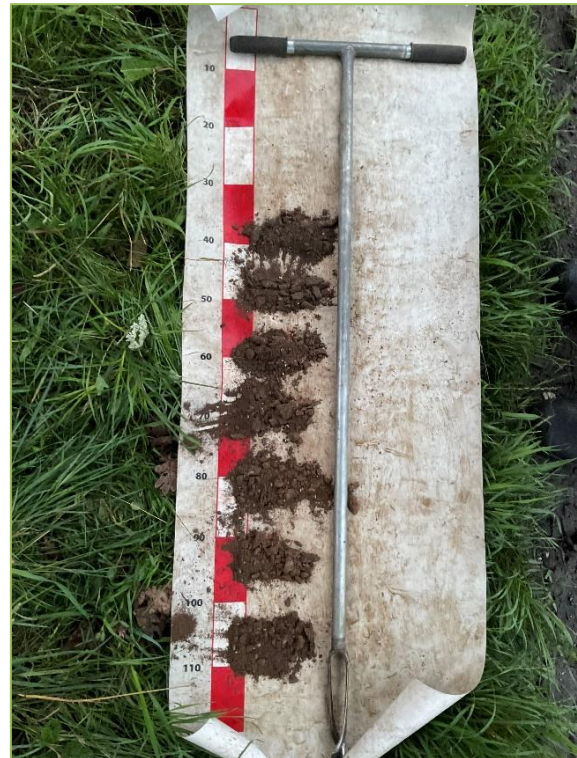
Het bodemprofiel binnen gebied 1 ziet er als volgt uit:

- 0-10 cm gras;
- 10-120 cm humusarm fijn zand.

- 10-40 cm matig intensieve fijne beworteling;
- 40-80 extensieve fijne beworteling.

Afbeelding 11: Grondprofiel in gebied 1.

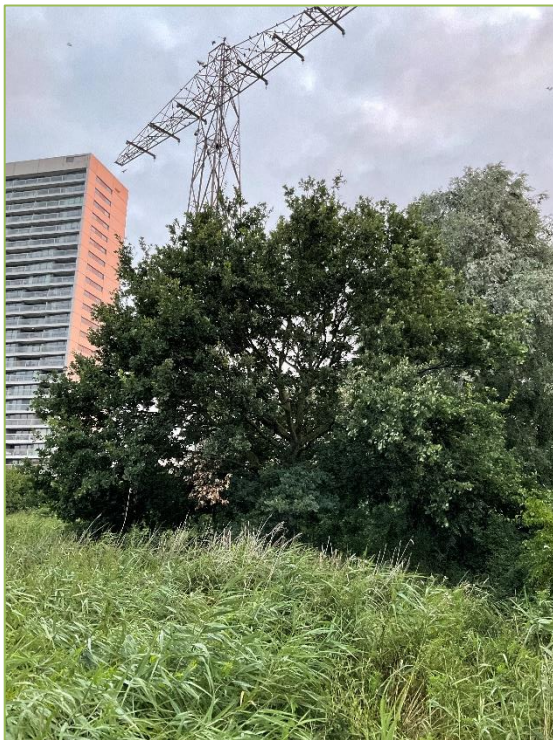
*Afbeelding 15: Mooie solitair staande zomereik met voldoende conditie.*

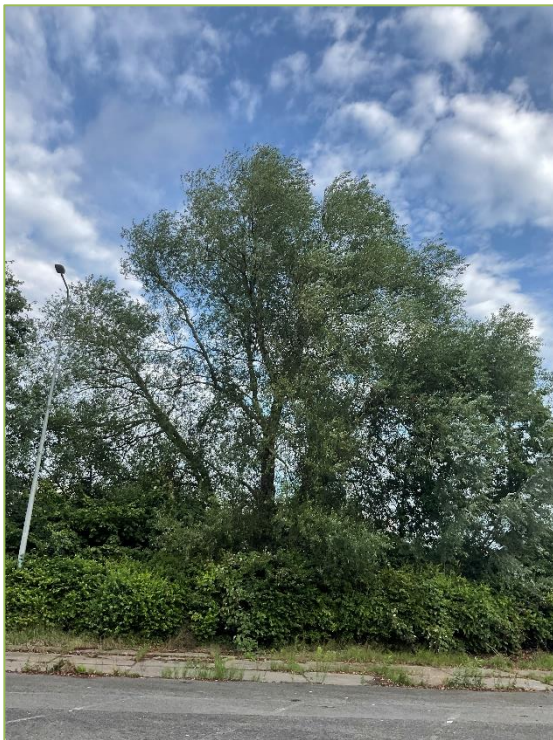
Het boombestand in dit gebied heeft een voldoende conditie en een levensverwachting van 10-15 jaar of >15 jaar. Door het verwilderde en verwaarloosde karakter is er sprake van veel dood hout en afgebroken takken bij met name de moeraseiken en schietwilgen.

*Afbeelding 21: Een schietwilg met voldoende conditie.*

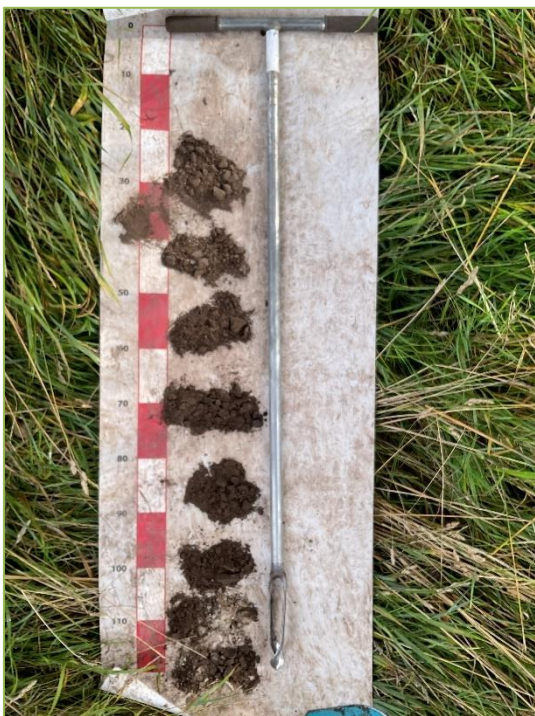
Op 80 cm diepte zijn roetsporen te zien. De bomen hebben in principe voldoende onder- en bovengrondse ruimte om zich te ontwikkelen, maar ook hier reiken de wortels niet diep in het zandbed. Het zandbed is compact.

Afbeelding 22: Grondprofiel in gebied 3.

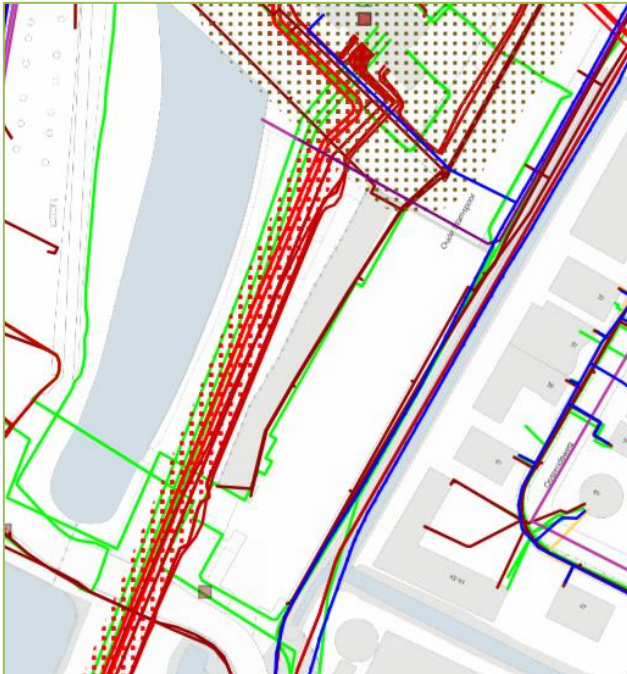
Ook in gebied 3 lopen veel kabels en leidingen van nutsvoorzieningen. Het tracé met transportleidingen voor elektriciteit ligt hier ook. Binnen deze zone liggen ook data leidingen. Langs de parkeerterrein liggen elektriciteitsleidingen voor de straatverlichting.

Het parkeerterrein conflicteert met de leefruimte van de aanliggende bomen. Deze bevindt zich binnen de kwetsbare zone van de bomen (kroonprofiel + 1,5 meter). De bomen zullen bij werkzaamheden aan de verharding (opnemen/vernieuwen) of nutsvoorzieningen schade aan de wortels oplopen.

Figuur 24: Kabels en leidingen binnen gebied 3.

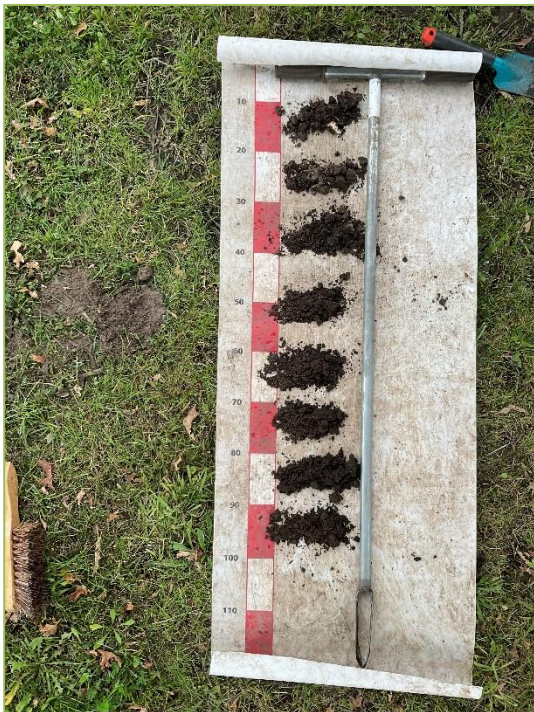
Er is geen grondwater aangetroffen. In natte periodes staat het gehele gebied vol met plassen, het regenwater zakt slecht weg naar diepere bodemlagen (info werknemers van elektriciteitsgebouw).

Afbeelding 35: Grondprofiel in gebied 5.

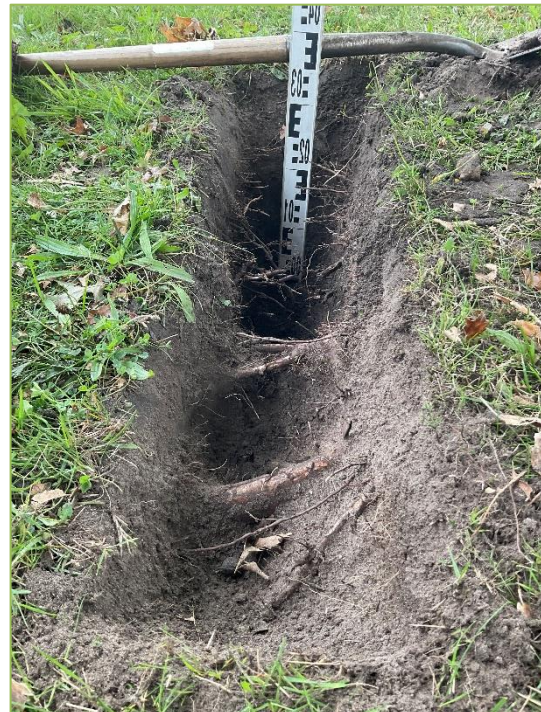
De bomen binnen dit gebied zijn niet verplantbaar. De bomen staan te dicht op elkaar, waardoor de wortelkluiten verweven zijn. Het scheiden van een wortelkluit zou te veel wortelschade aanrichten. Het is in principe wel mogelijk om iedere andere boom te verplanten en de buurbomen op te offeren. Met het oog op de suboptimale conditie van de moeraseiken is het echter verstandiger om te investeren in nieuwe bomen.

Figuur 36: Beworteling op 1 meter van boom 39.

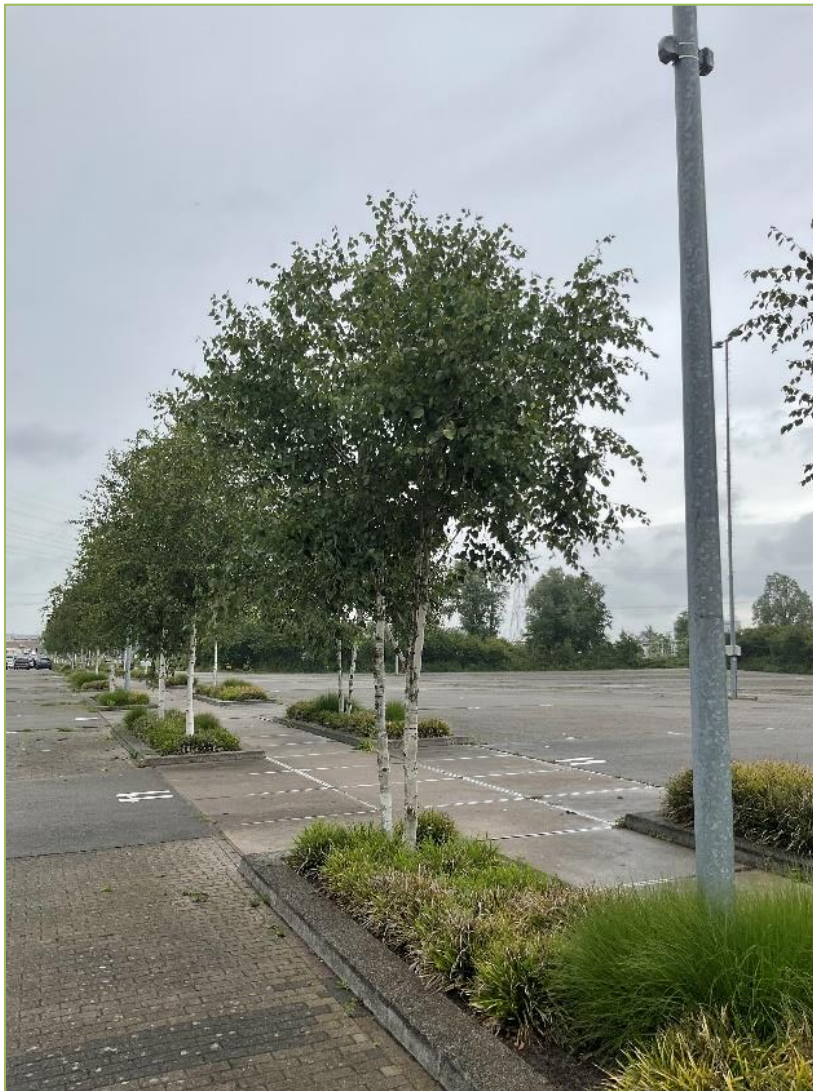
Het boombestand in dit gebied heeft een voldoende conditie en een levensverwachting van 10-15 jaar of >15 jaar. Bij de schietwig boom 21 is een dode tak aanwezig en in boom 20 zit een plakksel.

*Afbeelding 41: De witte Himalaya berken hebben een goede conditie.*

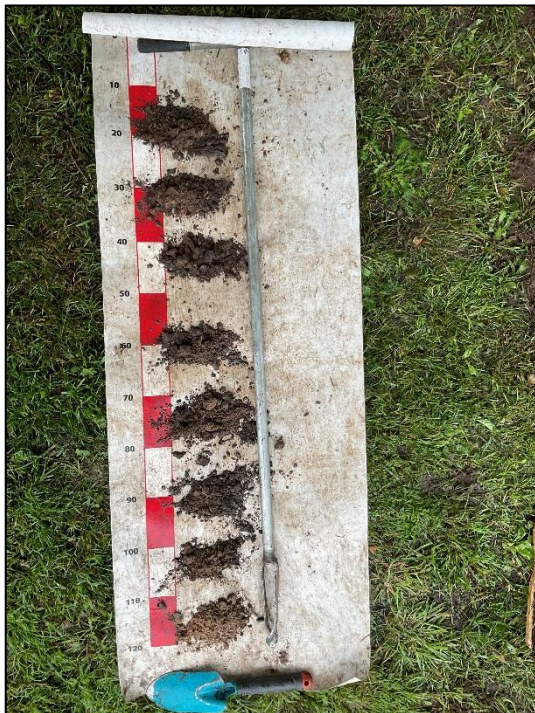
De grond is verdicht. Op 60 cm is roestvorming waar te nemen.

Afbeelding 42: Grondprofiel in gebied 6.

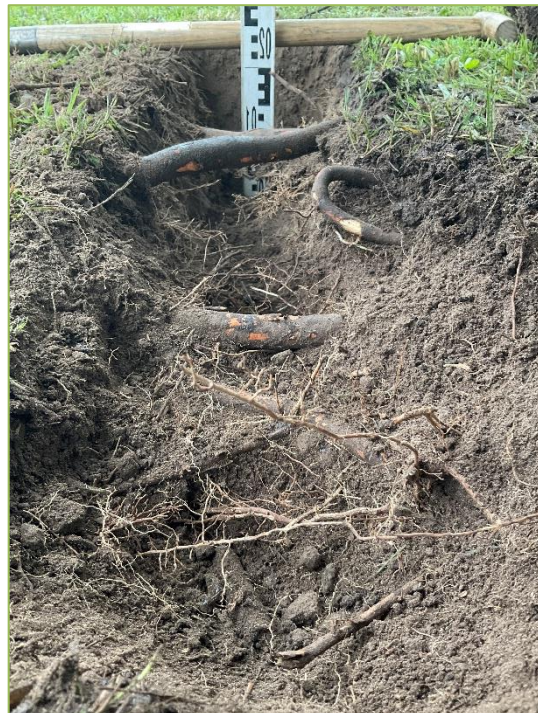
- 10-30 intensieve fijne en grove beworteling;
- 30-90 extensieve fijne beworteling.

Figuur 43: Beworteling op 2 meter van boom 19.

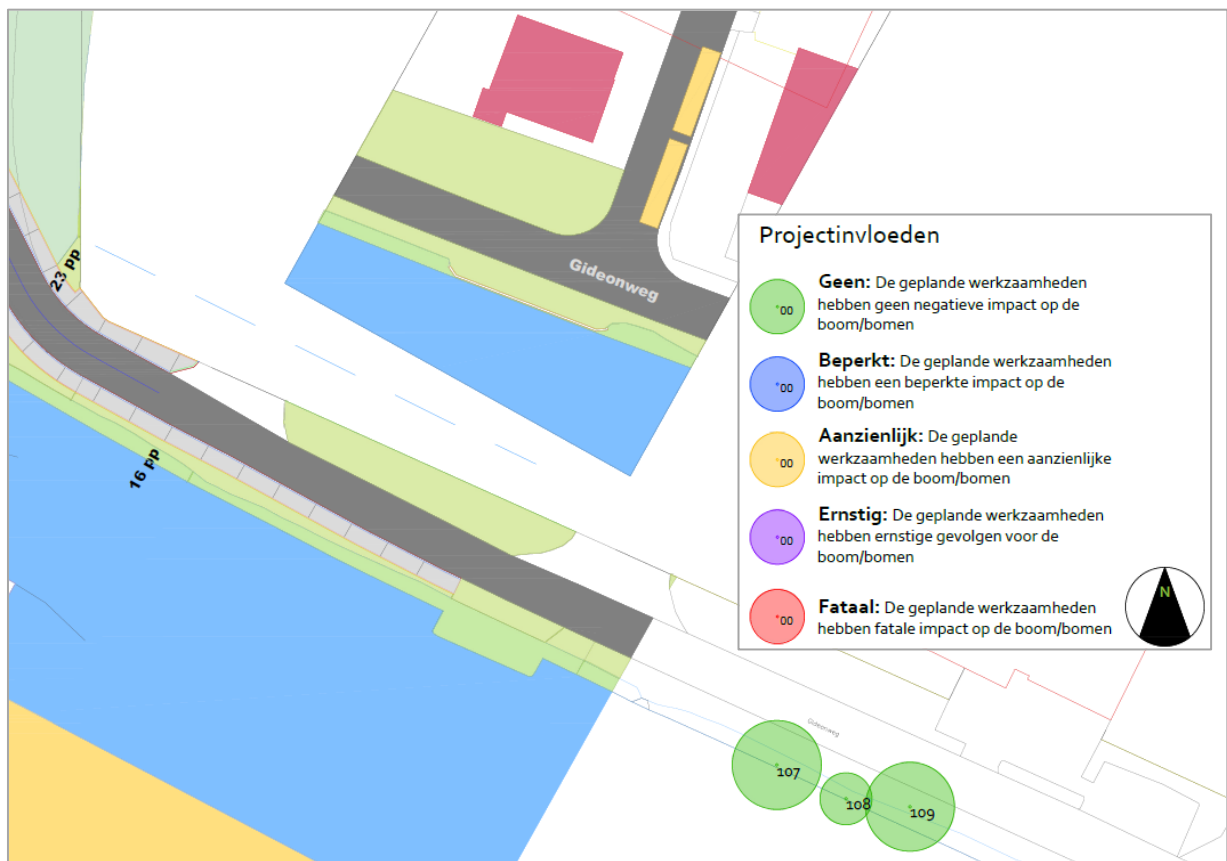
Afbeelding 46: De bomen langs het Oude Winschoterdiep vallen net buiten het werkgebied.

Alle bomen kunnen worden gehandhaafd. Er zal ten behoeve van de duurzame instandhouding van de bomen rekening moeten worden gehouden met laag aangezette (gestel-)takken en beworteling die zich ondiep in de bodem bevindt. Dat betekent dat vooraf moet worden gekeken welke takken wel of niet zonder ernstige schade aan de bomen worden kunnen verwijderd (afstemming profiel). Het kan nodig zijn om de loop van het wandelpad daarop af te stemmen. Onder de bomen mag geen diepe grondbewerking plaatsvinden en moet worden gewerkt met materieel met een geringe belasting en werkhoogte. Voor de verhardingen onder de kronen van de bomen moet worden gewerkt met alternatieve fundaties en verhardingen die het mogelijk maken essentiële wortels te sparen.
