**Boom Effect Analyse**  
Hoogspanningsstation Enexis  
Herningweg 1, Groningen

projectnummer 0498750.100  
definitief  
14 oktober 2025

# Boom Effect Analyse

**Bornholmstraat, Groningen**

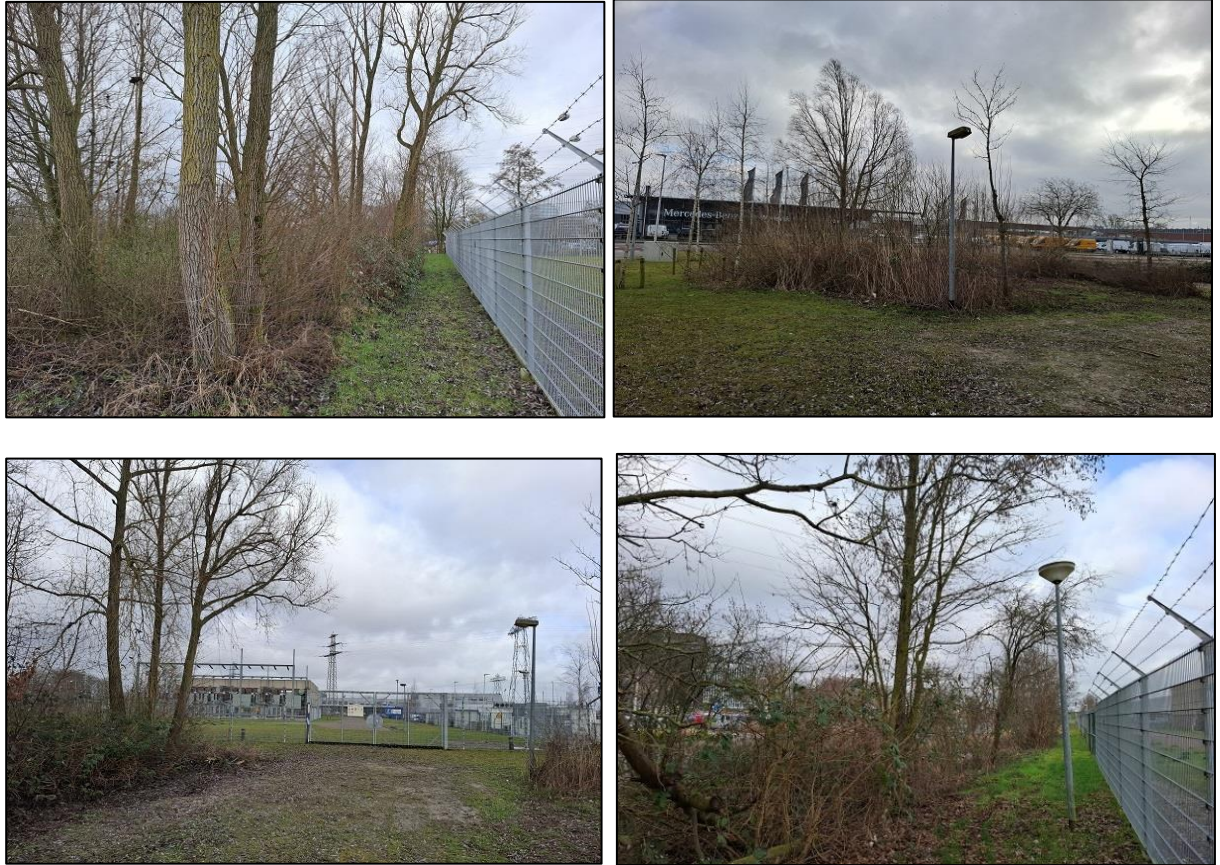
Figuur 8 Impressie van het onderzoeksgebied

De huidige situatie van het onderzoeksgebied bestaat uit bosschage met verschillende bomen en onderbegroeiing van hoofdzakelijk braam. De bomen die binnen dit onderzoeksgebied staan betreffen bomen van het geslacht wilg, esdoorn, iep en els.

Binnen het onderzoeksgebied zijn in totaal 32 individuele bomen geïnventariseerd. Dit betreffen de bomen binnen de invloedssfeer van de voorgenomen werkzaamheden. De bomen hebben de nummers 1 t/m 32 gekregen. Verder staan er nog struiken (vooral braam en jong opschot van zwarte els en schietwilg) binnen de houtopstand.

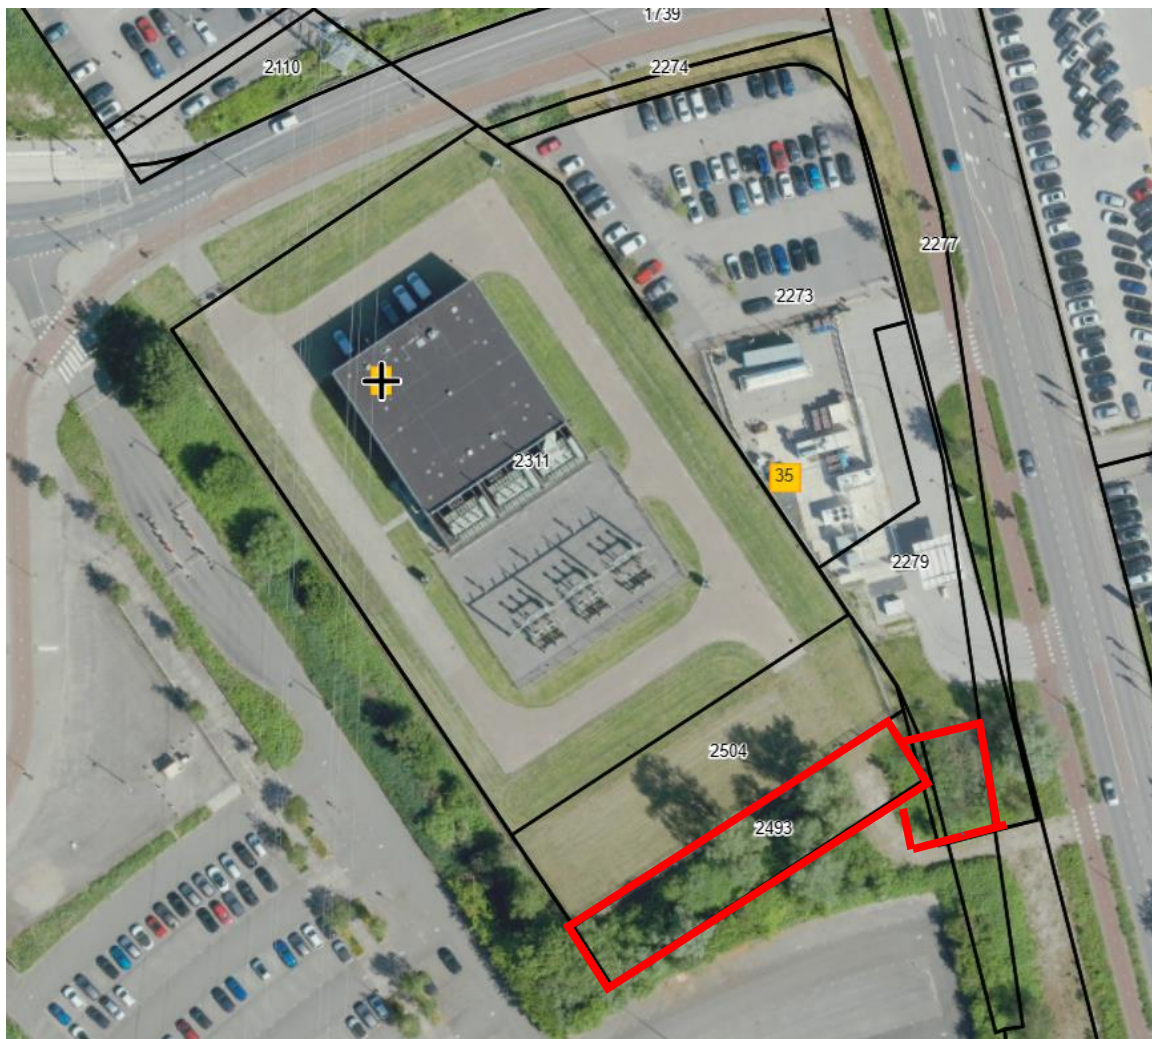
Figuur 12 begrenzing gebied voor de te verwijderen houtopstand

Om deze uitbreiding mogelijk te maken dienen bomen en houtopstand verwijderd te worden op het kadastrale perceel met nummer 2493. Binnen dit kadastrale perceel worden de bomen en de houtopstand verwijderd. De oppervlakte van de te verwijderen bomen en houtopstand is circa 740 m<sup>2</sup>. Hiervoor moet een omgevingsvergunning aangevraagd worden.

In onderstaand figuur is met rood gearceerd, de begrenzing aangegeven van het gebied van de te vellen houtopstand. De bomen buiten dit gebied, blijven behouden.

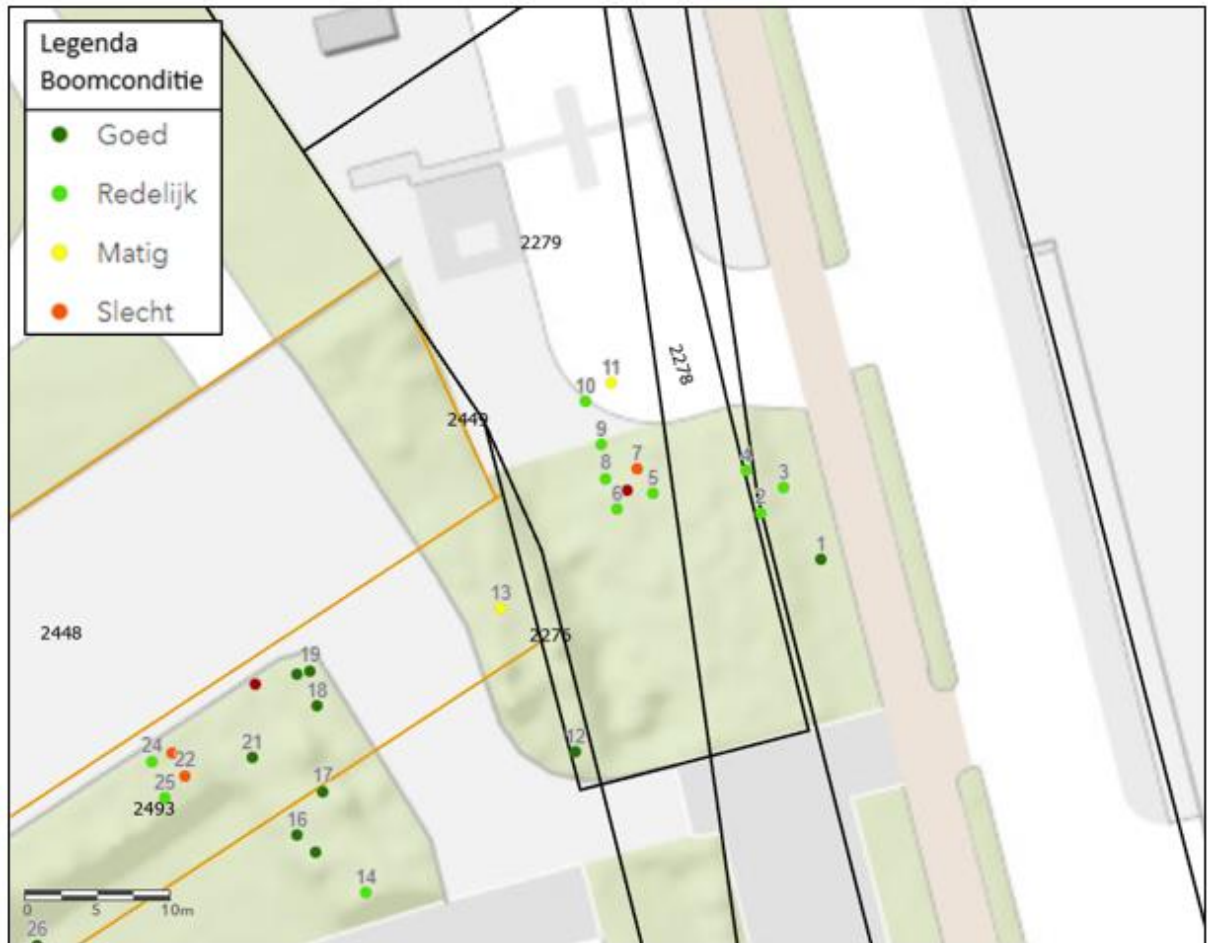
Figuur 14 Overzicht van de individueel geïnventariseerde bomen binnen deelgebied 1 met de kadastrale perceelgrenzen

Deelgebied 1 is van belang voor de aanleg van de uitweg. Binnen dit deelgebied staan verschillende boomsoorten. De meeste bomen zijn jonge recent (2 jaar geleden) aangeplante berken. Deze bomen staan in een extensief onderhouden grasvegetatie. Twee bomen (bomen 12 en 13) maken onderdeel van de te vellen houtopstand. Deze bomen zijn jonger dan 35 jaar. Hierdoor kan (nog) niet gesproken worden van een potentieel monumentale houtopstand.

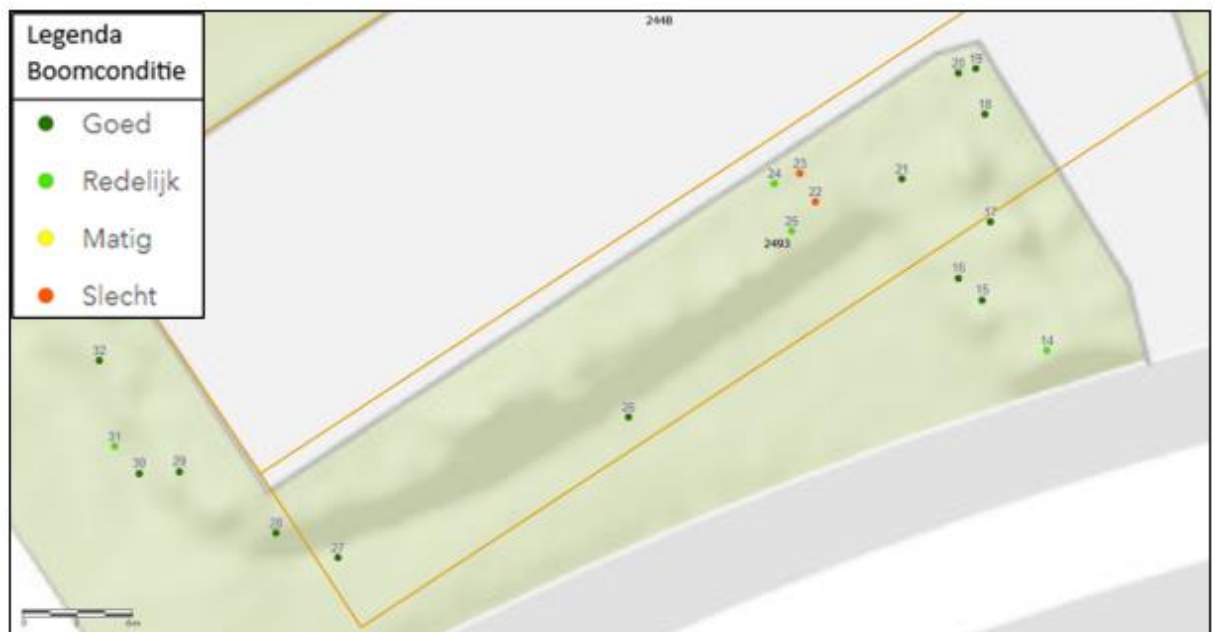
Figuur 15 Overzicht van de individueel geïnventariseerde bomen binnen deelgebied 2 met de kadastrale perceelgrenzen

Deelgebied 2 is van belang voor onder andere de bouw van het middenspanningsgebouw. Binnen dit deelgebied staan verschillende boomsoorten. Alle geïnventariseerde bomen staan in bosschages. Naast de geïnventariseerde bomen bestaat de bosschage hoofdzakelijk uit begroeiing van bramen. Verder staan er ook zaailingen van elzen en wilg.
