Boom Effect Analyse

Haderaplein, Haren

Project: Boom Effect Analyse Haderaplein, Haren

Datum: 07-05-2024

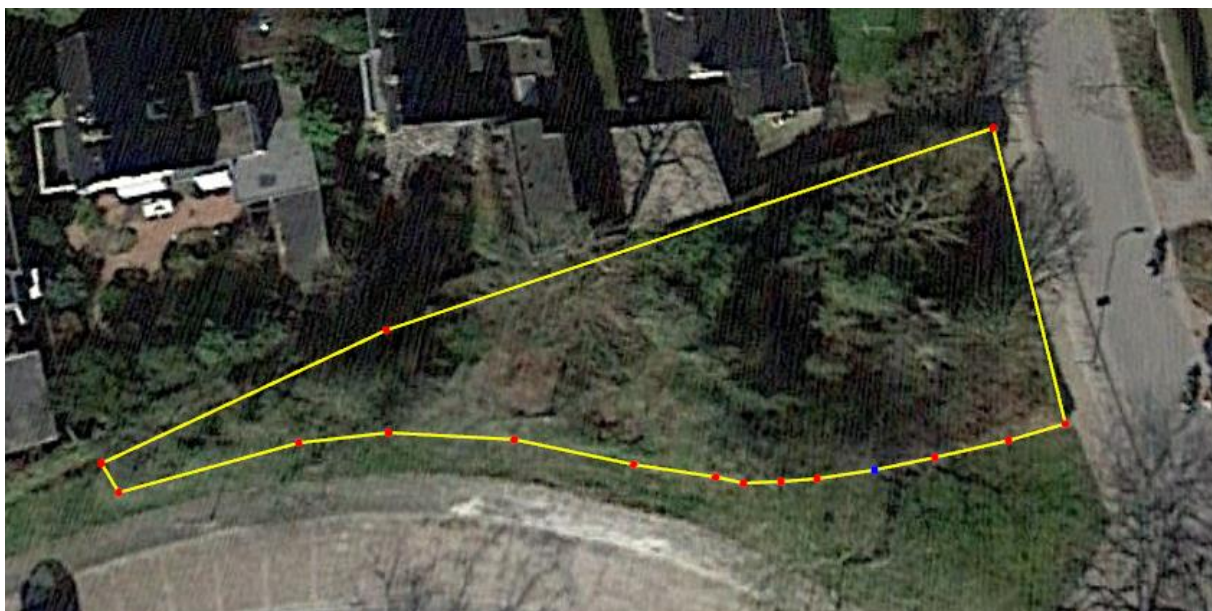
In de noordoosthoek is een plantsoen aanwezig met daarin diverse soorten heesters, coniferen en loofbomen. In de beplanting zijn cipressen (*Chamaecyparis lawsonia*) en taxus (*Taxus baccata*) de belangrijkste soorten. Daarnaast staan er een meelbes (*Sorbus aria*), hulststruiken (*Ilex aquifolium*) en laurierkersen (*Prunus laurocerasus*). De aanwezige zomereiken hebben zich op natuurlijke wijze gevestigd. De oppervlakte van het plantsoen bedraagt 546 m². In het plantsoen staan ook 2 jonge essen, mogelijk natuurlijke opslag. Deze essen hebben sterk te lijden onder de essentaksterfte, waardoor de kronen niet meer levensvatbaar zijn.

Afbeelding 21: Het groenvak heeft een oppervlakte van 546 m². (bron foto: Google\Earth).
