Seismische scan
Martinikerk

Project: **Seismische scan Exemplarische gebouwen**

Betreft: **Martinikerk, in Groningen**

Code: 13663-006-K

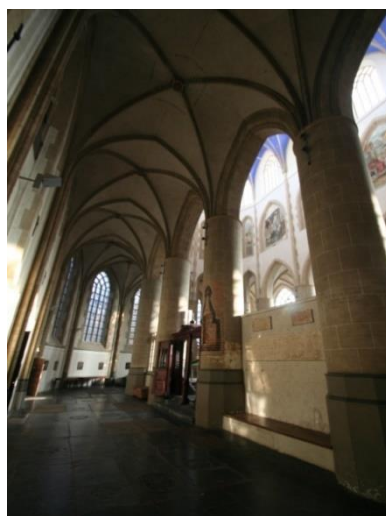
Figuur 23, natuursteen vloerafwerking koor en pleisterwerk op gewelven

Het pleisterwerk op de wanden en gewelven is op een aantal plaatsen reeds gescheurd. Schade als gevolg van seismische activiteiten is niet ondenkbaar. Persoonlijk letsel kan optreden als stukken pleisterwerk vanaf de gewelven of van bovenaan de wanden losraken.

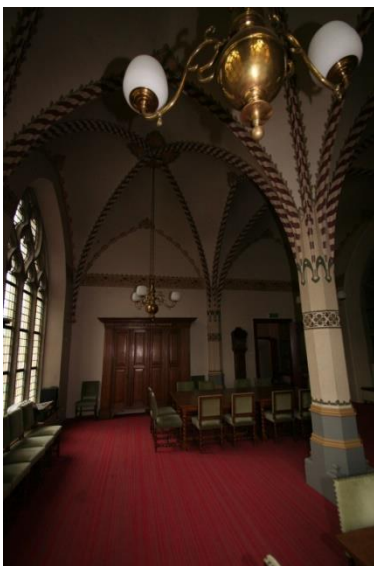
Figuur 26, Hanglampen, klok en kasten in kapel

- Lage stellingkasten staan tegen de wanden van de kelder onder de kapel.
- Oude kasten en een hoge klok tegen de wand van de bovenzaal van de kapel, Figuur 26.

Een kast en een hoge klok tegen een wand kunnen mogelijk omvallen bij een aardbeving. Geringe kans op letsel vanwege beperkte gebruik van de ruimte. Maar wel kans op schade van de klok, de kast en de inhoud van de kast.

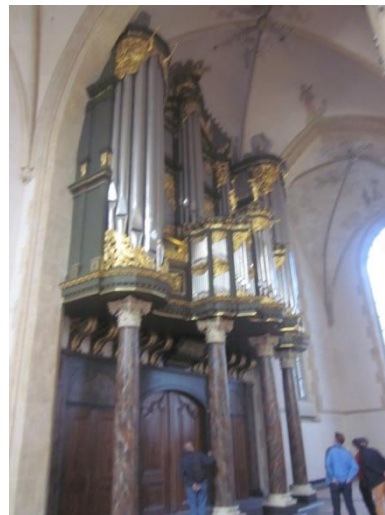
Figuur 30, Orgel en kolommen

3. Er zijn enkele scheuren zichtbaar in de zuidwestelijke kopgevel van het middenschip. Er zijn scheurmeters op de scheuren geplaatst.
4. De vloer onder het orgel verzakt. Dit wordt ook gemeld in het inspectierapport van de monumentenwacht:
"De kolommen onder het orgel verzakken en breken. De bodem klinkt in. Enkele kolommen zijn gebroken, vermoedelijk metselwerk. Door het zakken komen de kapitelen vrij van de constructie (vloer) die het orgel draagt. Hersteladvies: de verzakking van de ondergrond stabiliseren en zo mogelijk de kolommen opkrikken of aan bovenzijde voorzien van een vulstuk die de ruimte opvult."

Het orgel van het middenschip rust op een staalconstructie. De uitkragende staalconstructie is in de jaren 70 gemaakt. De scheurvorming in de kolommen wordt dan waarschijnlijk ook niet veroorzaakt door het gewicht van het orgel. Vermoedelijk zijn de verzakkingen van de fundering debet aan de scheurvorming in de (niet-constructieve) kolommen.

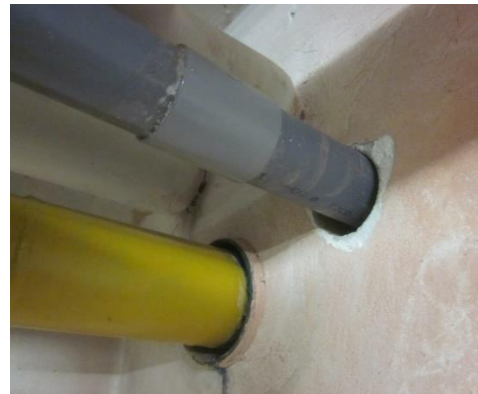
Figuur 36, Binnenkomst gasleiding in kelder

De gasaansluiting voor cv ketels komt binnen in de kelder van de kapel. Hier is enige ruimte rondom de doorvoer aanwezig. Gezien de wanddikte van het metselwerk is de opneembare vervorming te gering. De gasleiding is bevestigd aan het metselwerk en maakt een haakse bocht door het metselwerk. Hier is geen ruimte rondom de doorvoer aanwezig, vervorming bij seismische trillingen kan hier tot schade leiden en een brandgevaarlijke situatie doen ontstaan.

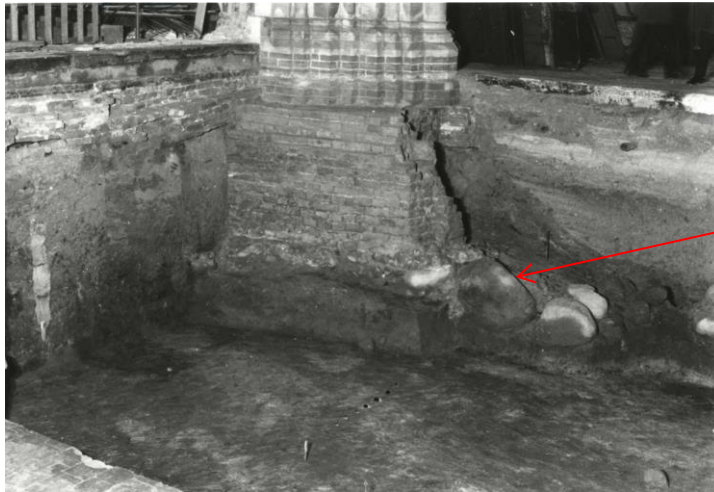
Figuur 43, fundering van de Martinikerk

De kerk is gefundeerd op staal. Volgens sommige bronnen zou de toren op zo'n 3 meter diepte gefundeerd zijn. Enkele foto's van restauraties uit de jaren 30 van de vorige eeuw tonen de vrij gegraven fundering. In Figuur 43 is te zien dat de fundering is aangezet op enkele grotere zwerfkeien.

Zwerfkeien

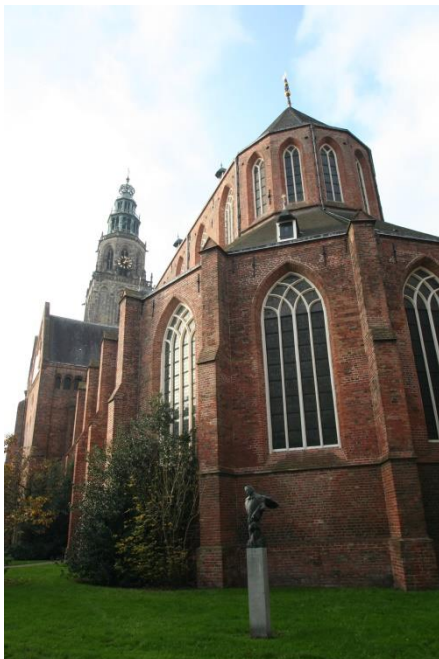
Figuur 47, koor exterieur

Zoals te zien is in Figuur 47 bieden de gevelpenanten met name steun in het vlak. Dit zowel voor het hoogkoor als voor de kooromgang. Uit het vlak zijn het op het lage niveau de steunberen die stabiliteit verlenen. Op het hogere niveau zijn geen steunberen aanwezig. Alle gevelvlakken kenmerken zich door een grote mate van transparantie. De penanten van het hoogkoor gaan ter hoogte van het lage dak over op ronde kolommen. Hier verandert de stijfheid van de structuur aanmerkelijk. De overgang is te zien in Figuur 48.

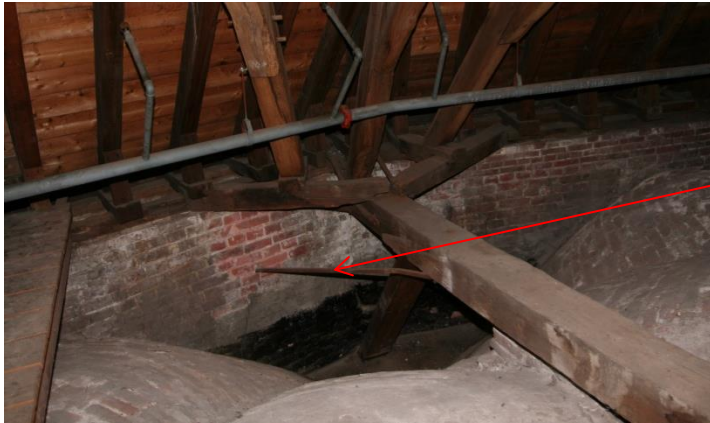
Figuur 49, kap, gewelven en buitengevel van de kooromgang

Een stalen stang koppelt de buitengevel aan de achtergelegen kap. In Figuur 49 is de koppeling te zien van de kap van de kooromgang aan de buitenzijde. De muurankers zitten enkele decimeters naast de knik in de gevel. Dit is ook terug te zien in het gevelaanzicht van Figuur 47.

• Stalen stang tussen muuranker en het houten spant

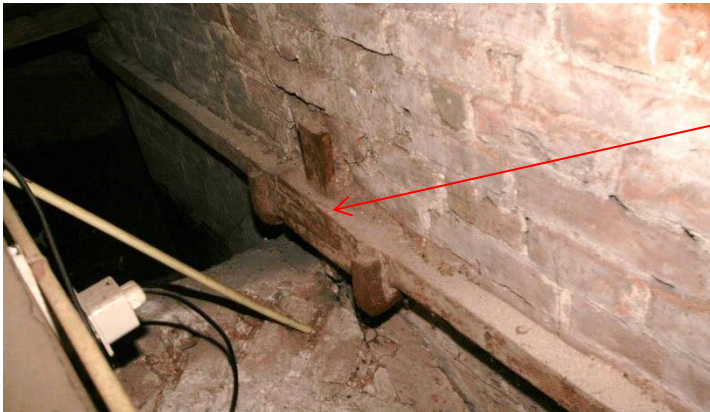
Figuur 50, stalen stang aan de muur van het hoogkoor

Op dezelfde hoogte, maar dan aan de andere kant van het gewelf wordt de kap gekoppeld aan de hoge gevel van het hoogkoor. Hier is aan de muur een stang aangebracht

• Stalen stangen, gekoppeld door een stalen spie door de gevorkte einden

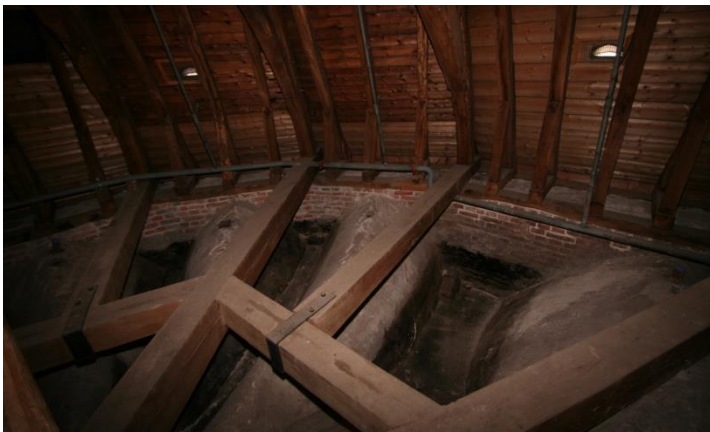
Figuur 51, houten kap boven het gemetselde gewelf op het hoogkoor

De kap boven op het hoogkoor koppelt beide gevels en het gebogen einde van het koor. Hier zijn verder geen muurankers of stalen trekstangen zichtbaar.

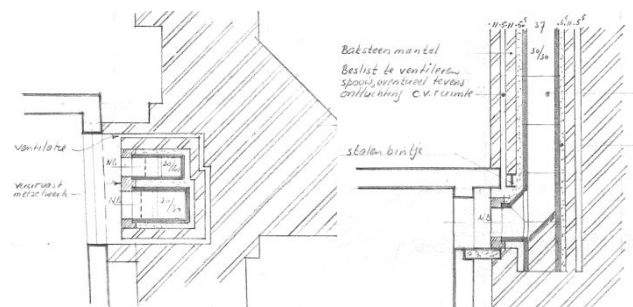
Figuur 57, leidingschacht door bestaande muur

In de houten kap hangt een CV installatie. Zoals in Figuur 57 is te zien is hiervoor een schacht in het bestaande metselwerk gemaakt.
