Seismische scan
Parkeergarage Ossenmarkt Groningen

Project: **Seismische scan Exemplarische gebouwen**

Betreft: Parkeergarage Ossenmarkt, Spilsluizen 25 Groningen

Datum: 1 september 2015

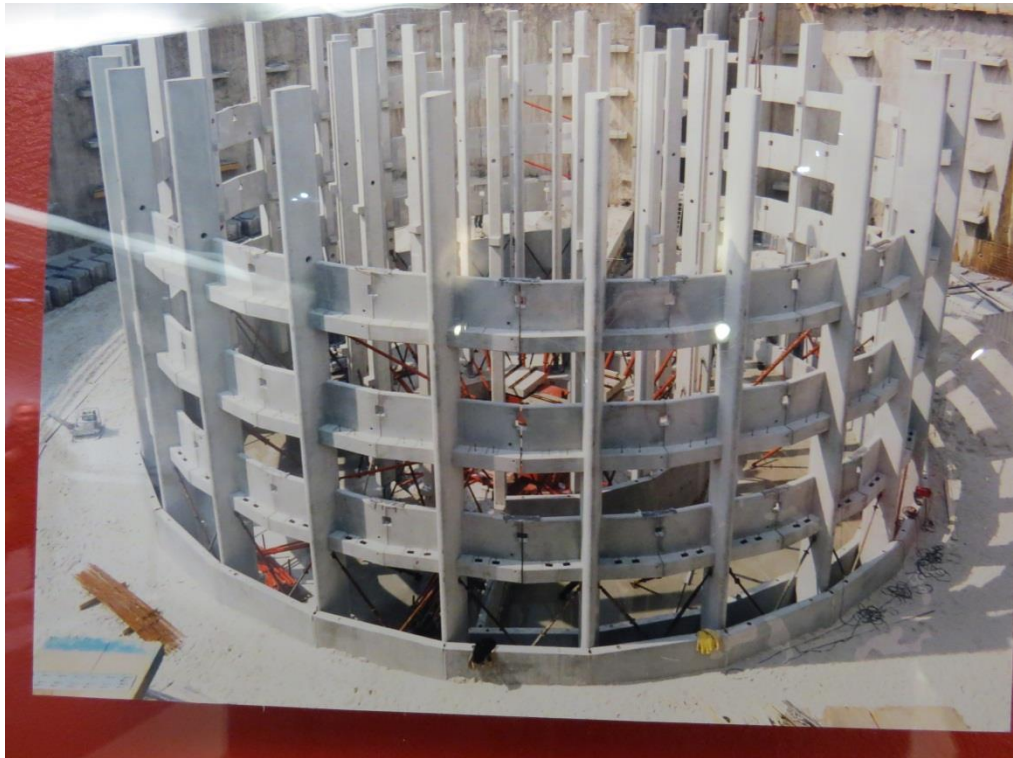
Aan de binnenzijde (rond het atrium) liggen de TT-vloerplaten op aan de kolom geïntegreerde borstweringen (foto 3). Bij deze opleggingen zijn de platen voorzien van een horizontale koppeling. Deze is gerealiseerd met behulp van een stek uit het borstweringselement en balken die in een gat in de vloerplaat is aangegoten (foto 60). De voeg tussen de vloerplaten en de diepwand en tussen de vloerplaten en de prefab balken is gevuld met een elastisch materiaal (foto 58, 59 en 61).

Foto 3: Foto van de bouw. De kolommen met uitragende borstweringselementen en op de neus de doken voor de vloerplaatbevestiging.

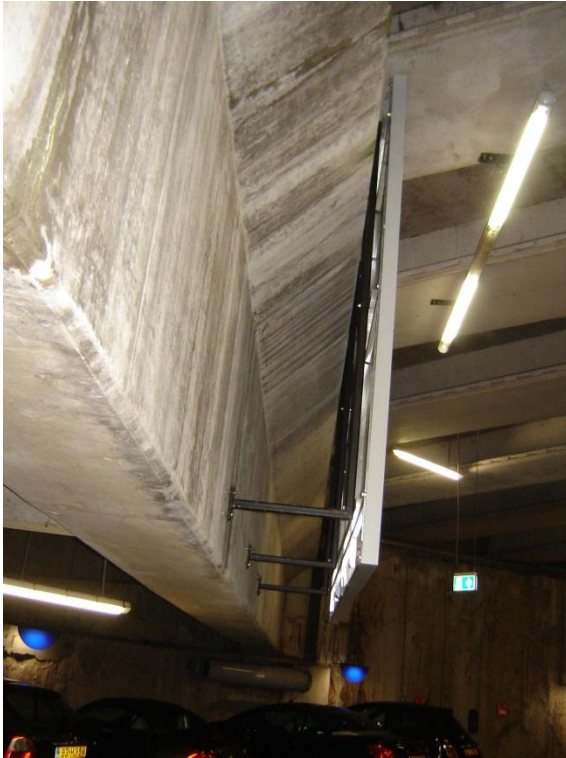
Foto 7: Bevestiging reclame bord.

Boven de rijbaan hangt een groot reclamebord (foto 6 en 7). Het zwaartepunt ligt boven de 1,2 m.

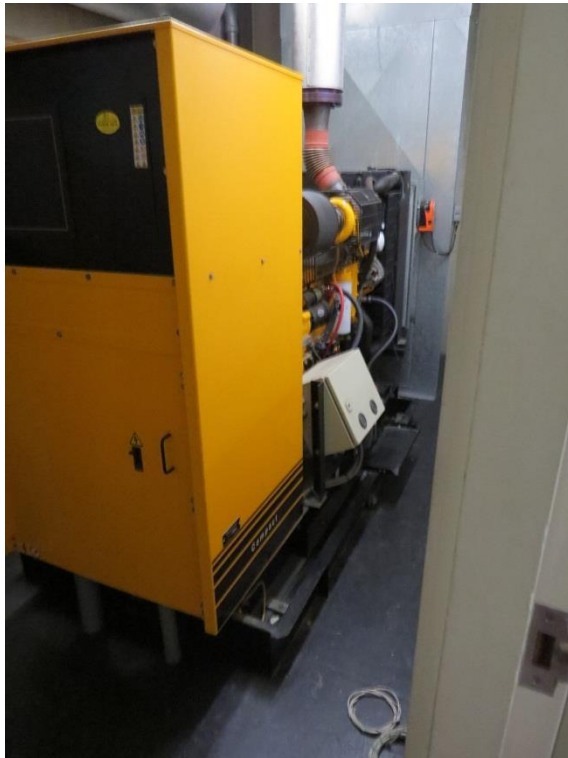
In de technische ruimte (NSA) zijn een groot aantal besturingskasten opgesteld (foto 20). In het tweede deel van de technische ruimte staat een noodstroom aggregaat opgesteld dat draait op dieselolie (foto 21). De diesel is in jerrycans opgeslagen in het 1^e gedeelte van de technische ruimte (foto 24).

Foto 21: Noodaggregaat naast NSA ruimte (diesel).

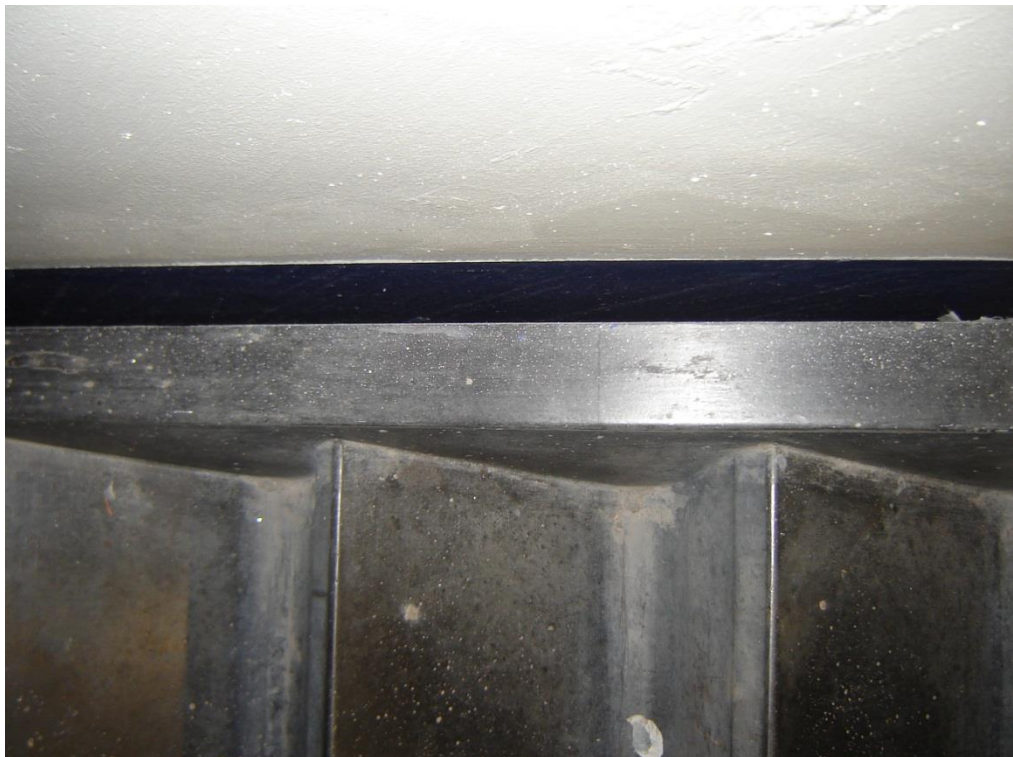
Foto 34: Vrije ruimte tussen wand en prefab trap.

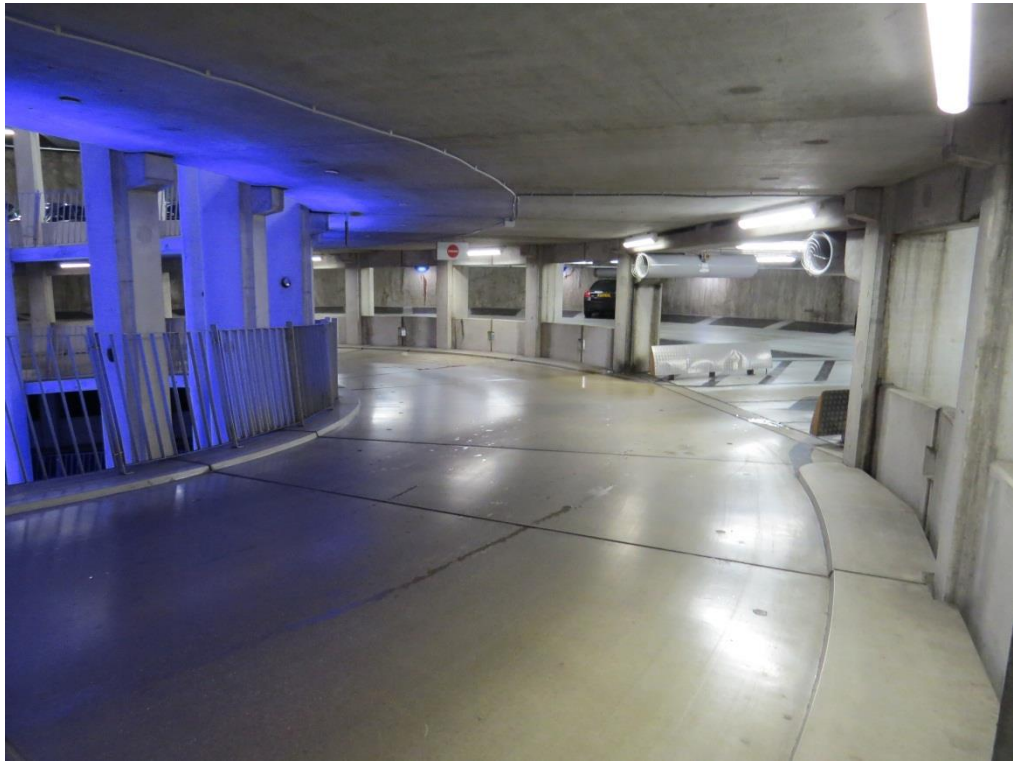
In de binnenring die vanaf elke parkeerlaag bereikbaar is, zijn zogenaamde wokkelplaten toegepast die spiraalsgewijs naar boven de retourbaan vormen (foto 35). De platen zijn puntvormige opgelegd op nokken aan de prefab kolommen en daar ook voorzien van een horizontale koppeling met aangegoten stek (foto 62).

Foto 35: Binnenring in de parkeergarage.

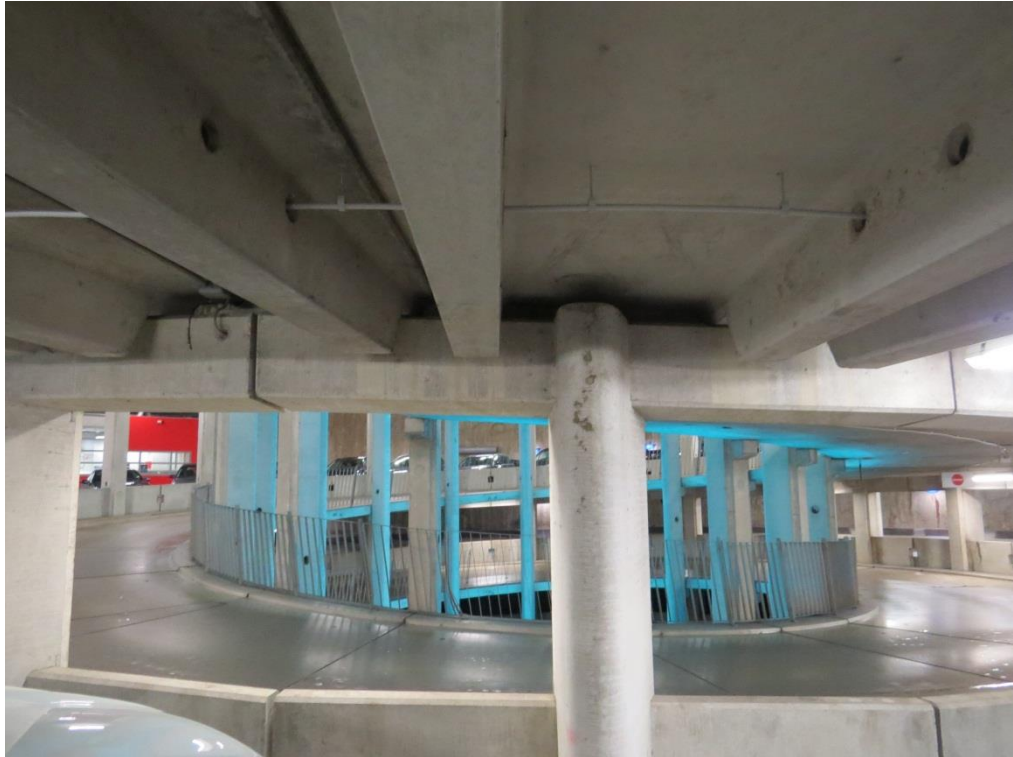
Foto 37: Aan de kolom geïntegreerde prefab borstweringselement t.b.v. oplegging TT-vloerplaten.

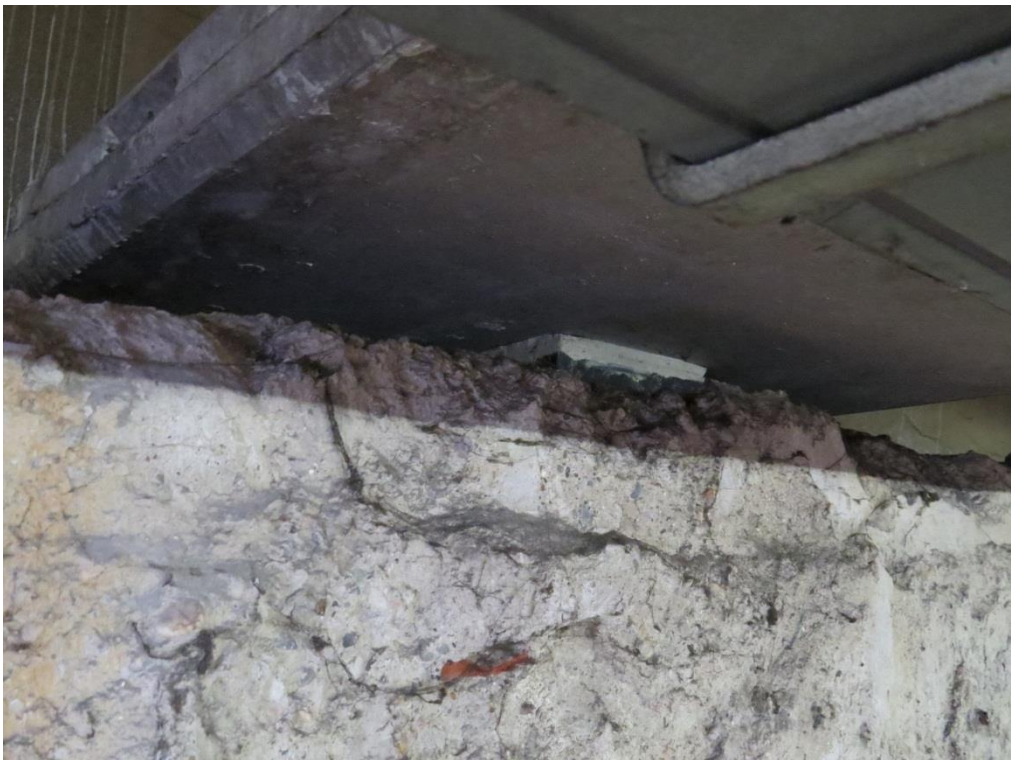
Het dak van de parkeergarage is uitgevoerd in voorgespannen railbalken met daar tussen een breedplaatvloer (foto 43, 45 en 55). De railbalken zijn opgelegd op een prefab balk over de kolommen en op de diepwand. Bij de opleggingen zijn rubberblokken toegepast (foto 44).

Foto 44: Oplegging voorgespannen railbalken op diepwand.

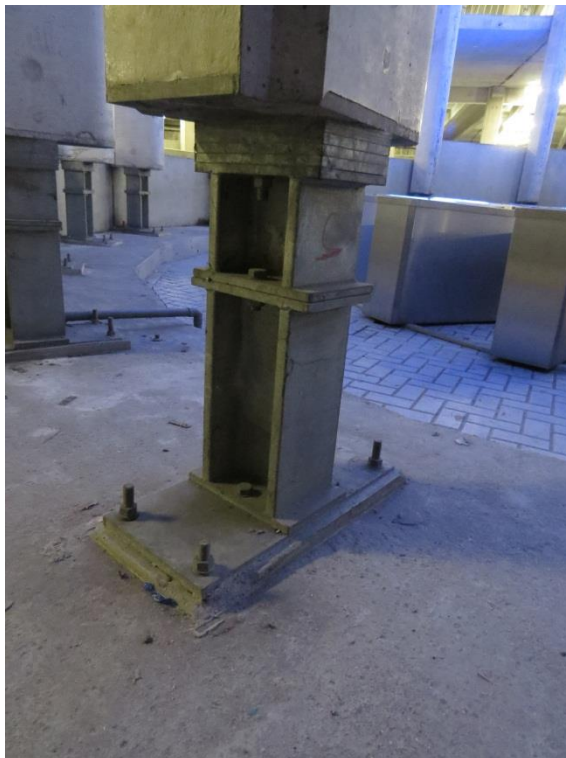
De prefab kolommen ter plaatse van de binnenring zijn voorzien van een stalen tussenkolom (foto 52 en 54) die gebruikt kan worden om de kolommen met vijzels te laten zakken ter compensatie van het eventuele zwellen van de potklei ondergrond. Hierdoor ontstaat een wat tuitelige constructie (weak storey) die een gevaar oplevert bij een horizontale beweging.

Foto 52: Stalen tussenstuk in de kolom om vijzelen mogelijk te maken.

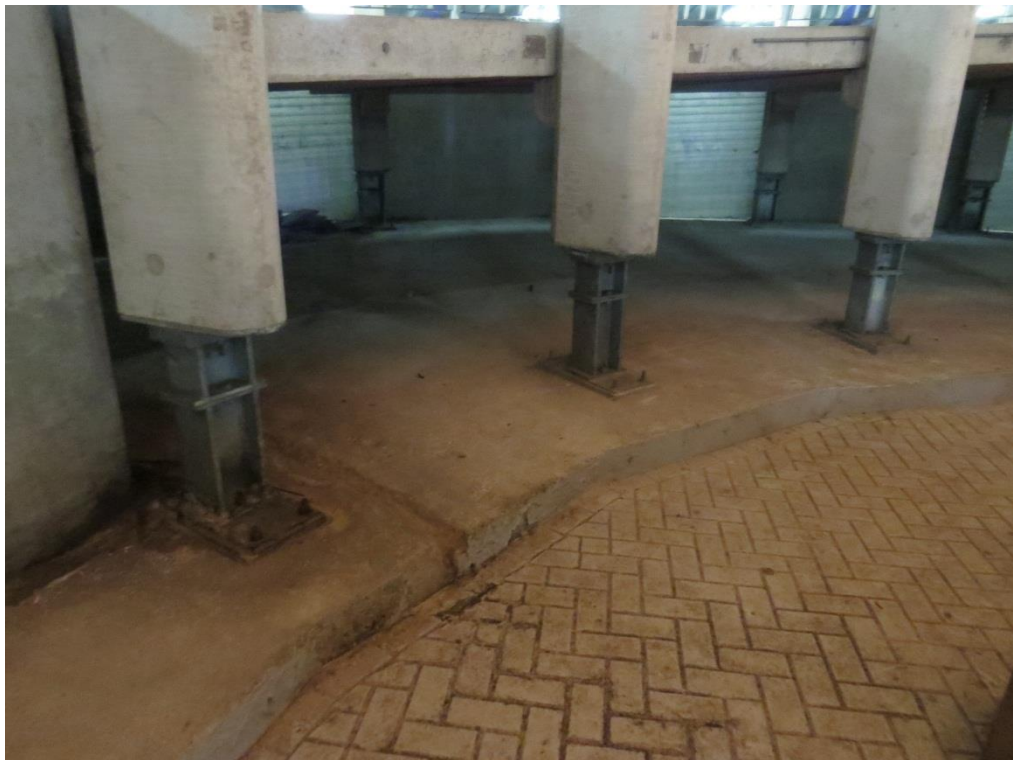
Foto 54: Stalen tussenstuk in de kolom om vijzelen mogelijk te maken.

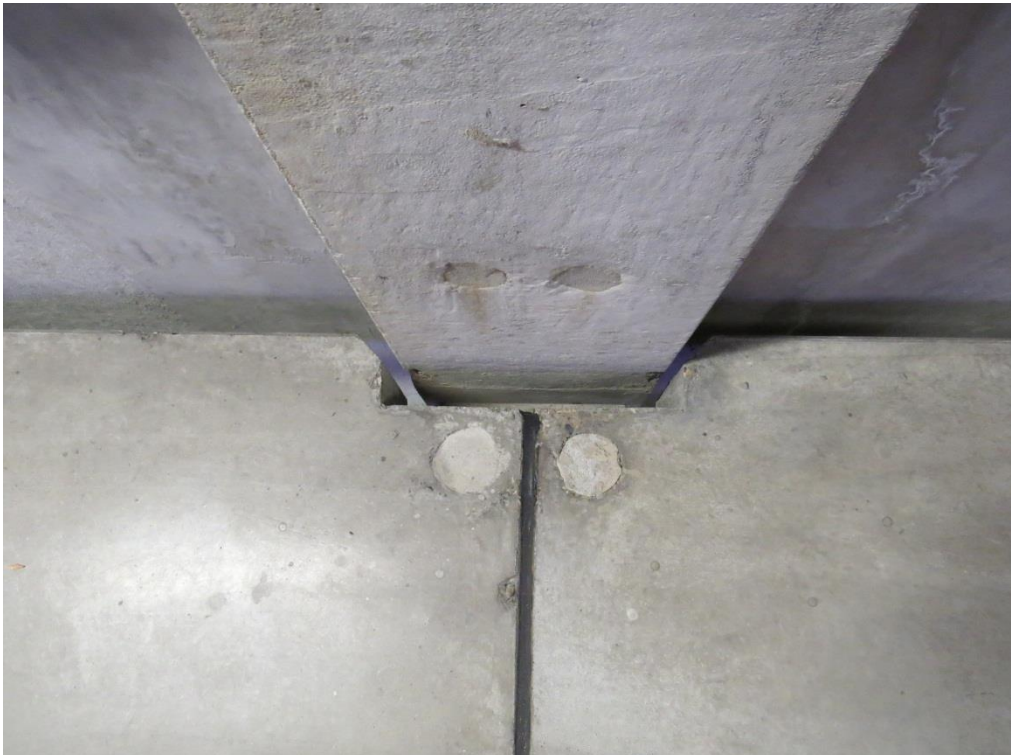
De uit TT-vloerplaten opgebouwde vloeren zijn niet voorzien van een druklaag en er bevindt zich tussen de vloeren en de diepwand een elastische voeg (foto 61). De voegen tussen vloerplaten zijn gevuld met krimparme mortel en verder met stekken gekoppeld aan de prefab balken en kolommen. De vloeren zijn ter plaatse van de kolommen en balken gekoppeld met aangegoten stekken (foto 56, 58-60 en 62).

Foto 56: Voeg tussen kolom/balk en vloerelementen koppeling met aangegoten doken.

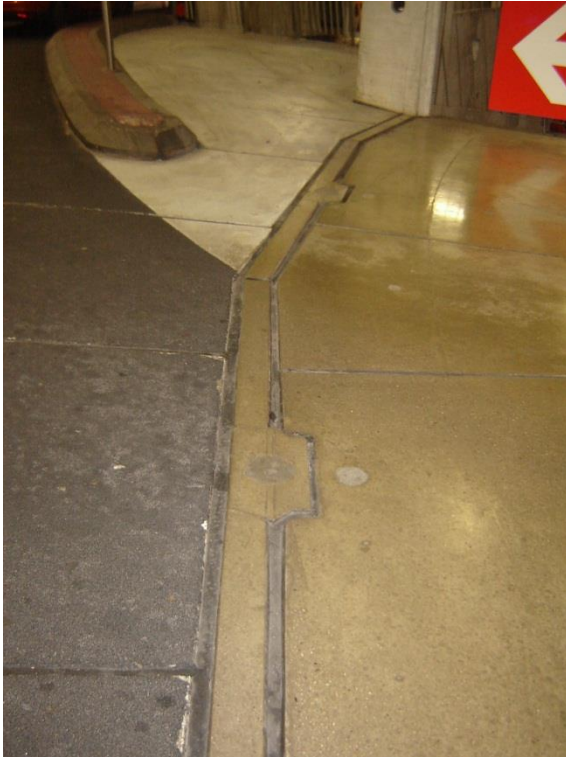
Foto 59: Elastische voeg in aansluiting naar prefab balken.

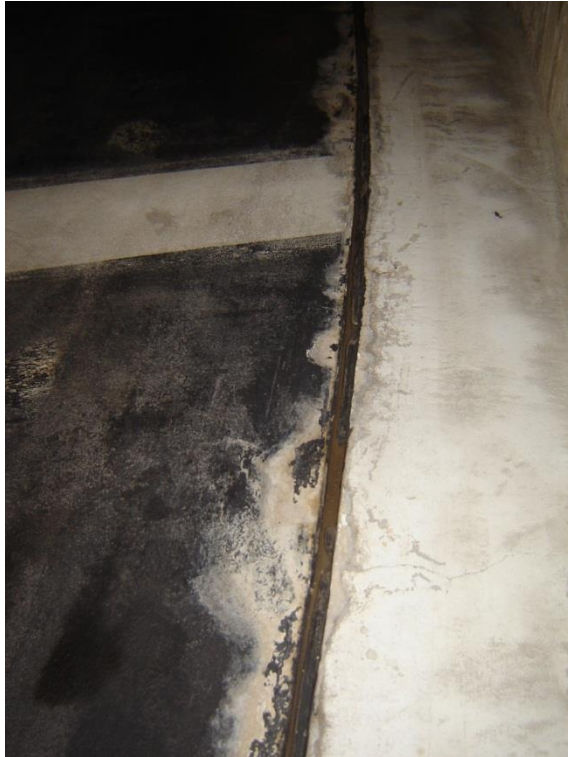
Foto 61: Elastische voeg tussen TT-vloerplaten en de diepwandconstructie.

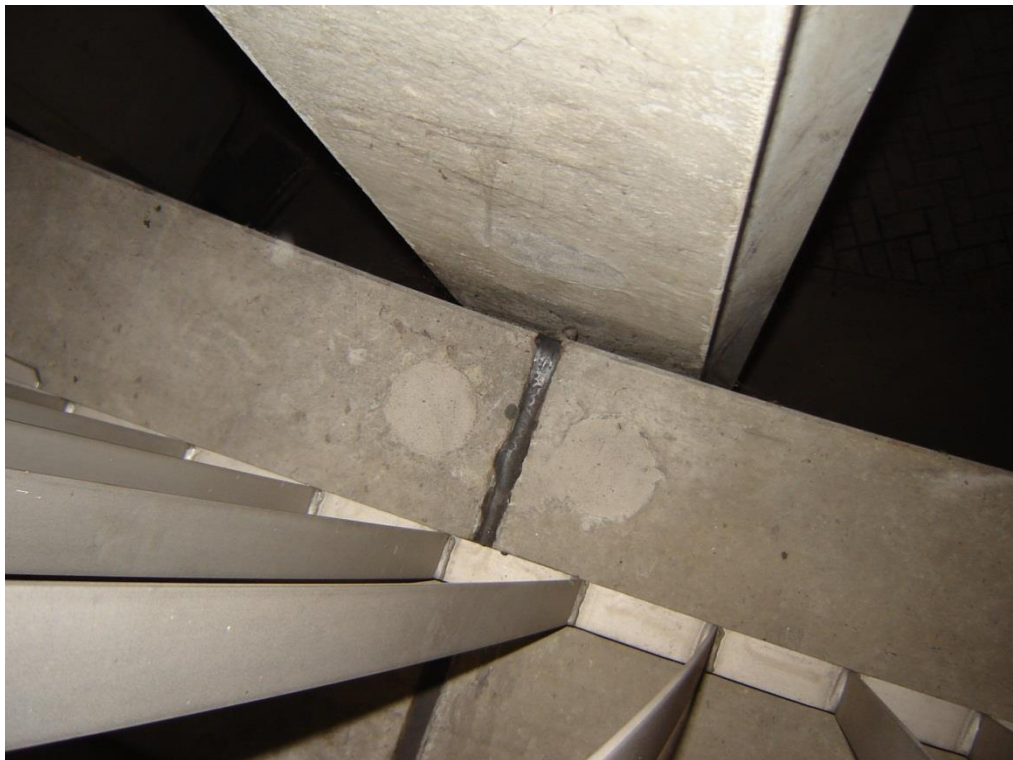
Foto 62: Voeg tussen kolom/balk en vloerelementen koppeling met aangegoten doken.
