Seismische scan
Parkeergarage Ossenmarkt Groningen

Project: **Seismische scan Exemplarische gebouwen**

Betreft: Parkeergarage Ossenmarkt, Spilsluizen 25 Groningen

Datum: 1 september 2015

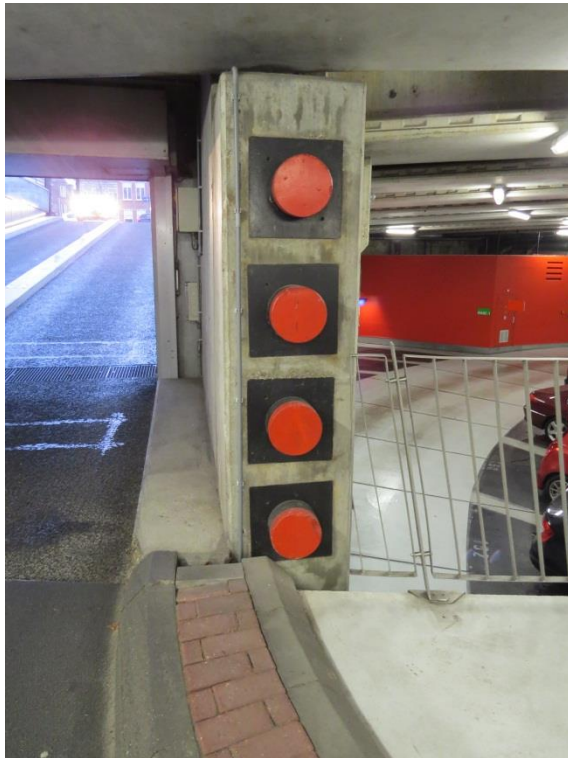
De inrit van de parkeergarage bestaat uit uitkragende voorgespannen betonbalk (foto 5 en 6). Boven op deze uitkragende balken is het dek van de inrit gestort.

Foto 5: Kop voorgespannen wand inrit.

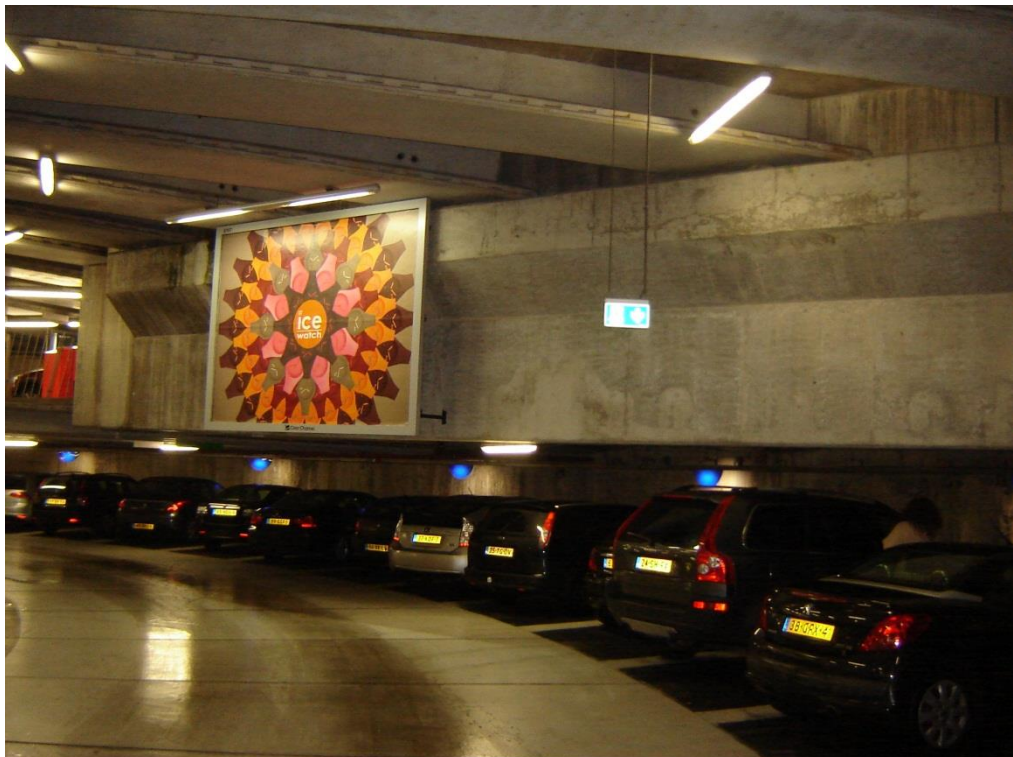
Foto 6: Zijkant voorgespannen inritwand met reclame bord.

Boven de rijbaan hangt een groot reclamebord (foto 6 en 7). Het zwaartepunt ligt boven de 1,2 m.

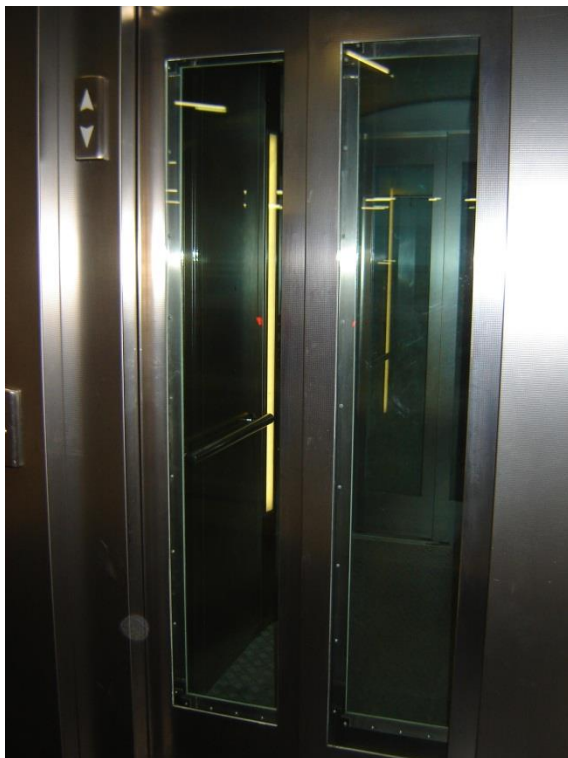
In de parkeergarage zelf bevinden zich twee tractieliften (foto 18). In trappenhuis 2 bevindt zich een hydraulische lift (zie paragraaf 2.3.2).

Foto 18: Liften.

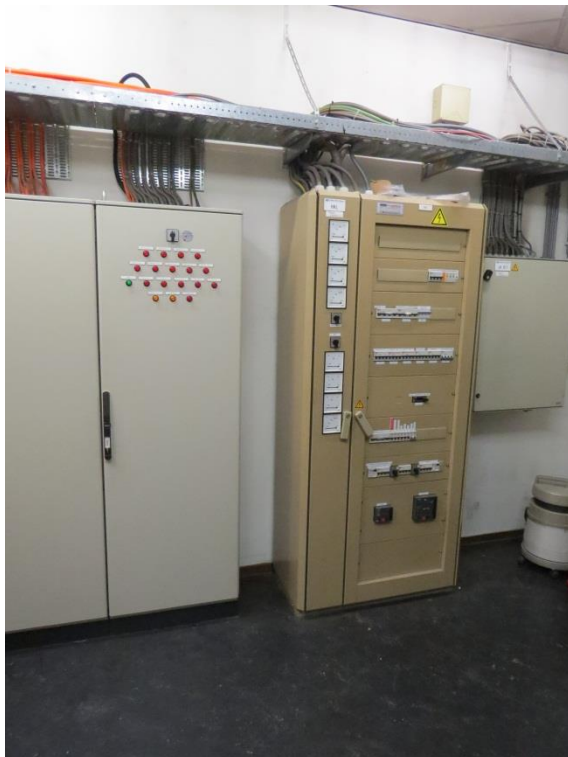
In de technische ruimte (NSA) zijn een groot aantal besturingskasten opgesteld (foto 20). In het tweede deel van de technische ruimte staat een noodstroom aggregaat opgesteld dat draait op dieselolie (foto 21). De diesel is in jerrycans opgeslagen in het 1^e gedeelte van de technische ruimte (foto 24).

Foto 20: Interieur NSA ruimte.

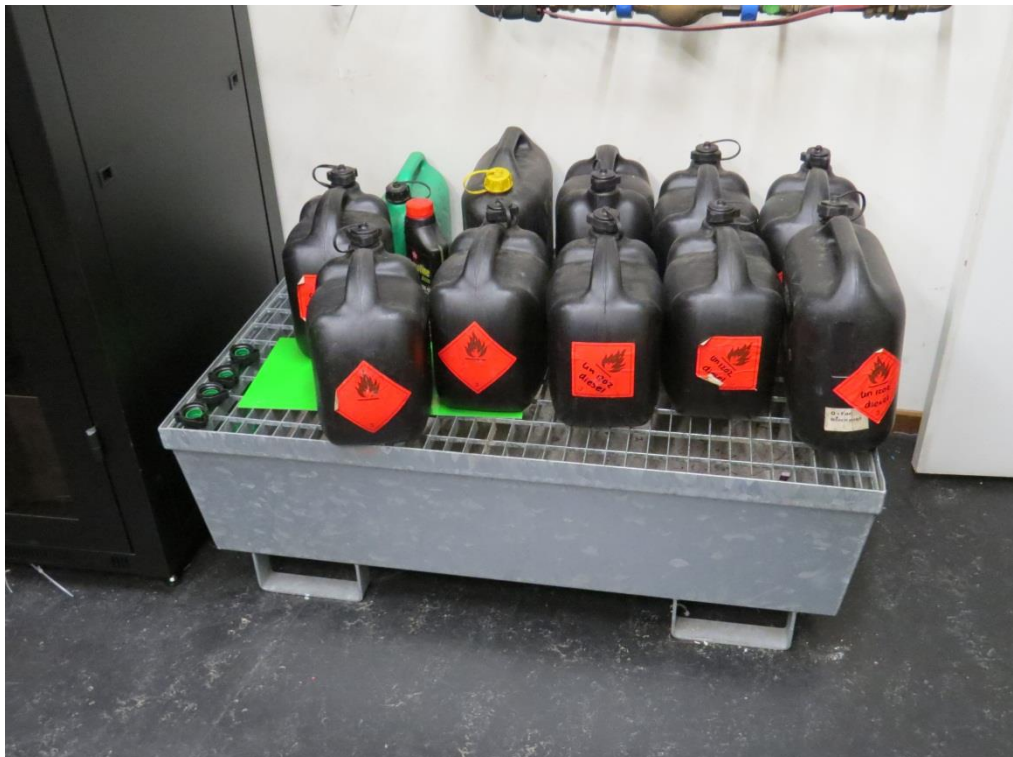
Foto 24: Voorraad diesel olie.

De jerrycans staan nu los op een verhoging en zijn niet gezekeerd (foto 24).

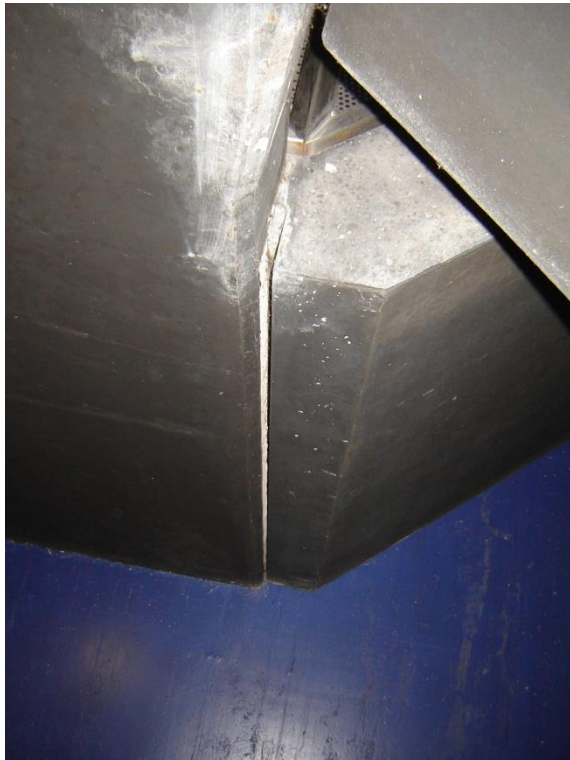
Foto 33: Oplegging prefab trap met neus.

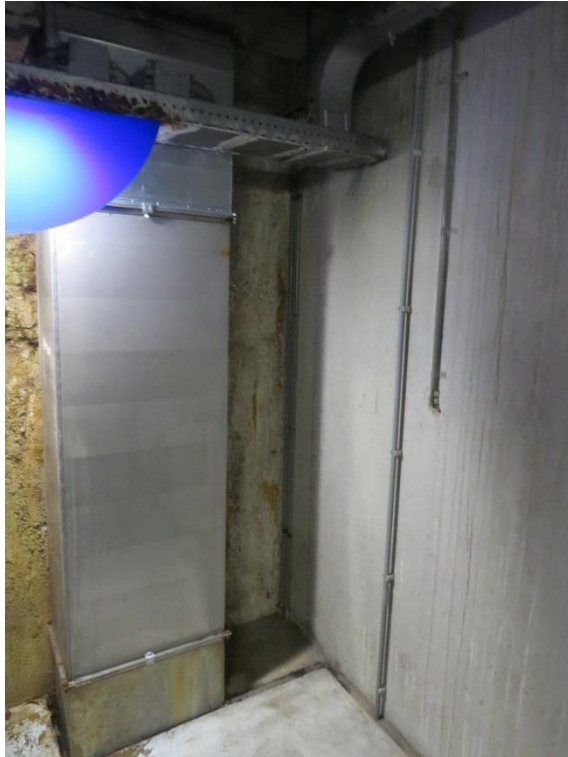
Foto 41: Kanaaldoorvoer.

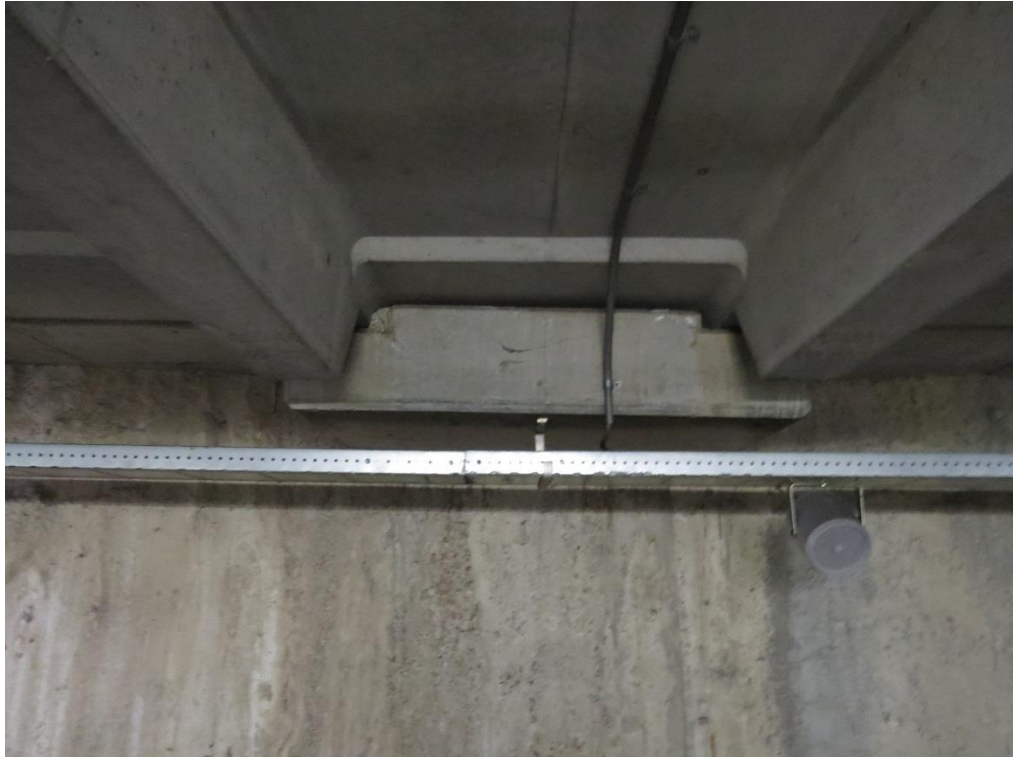
Foto 49: Oplegnok horizontaal vrij.

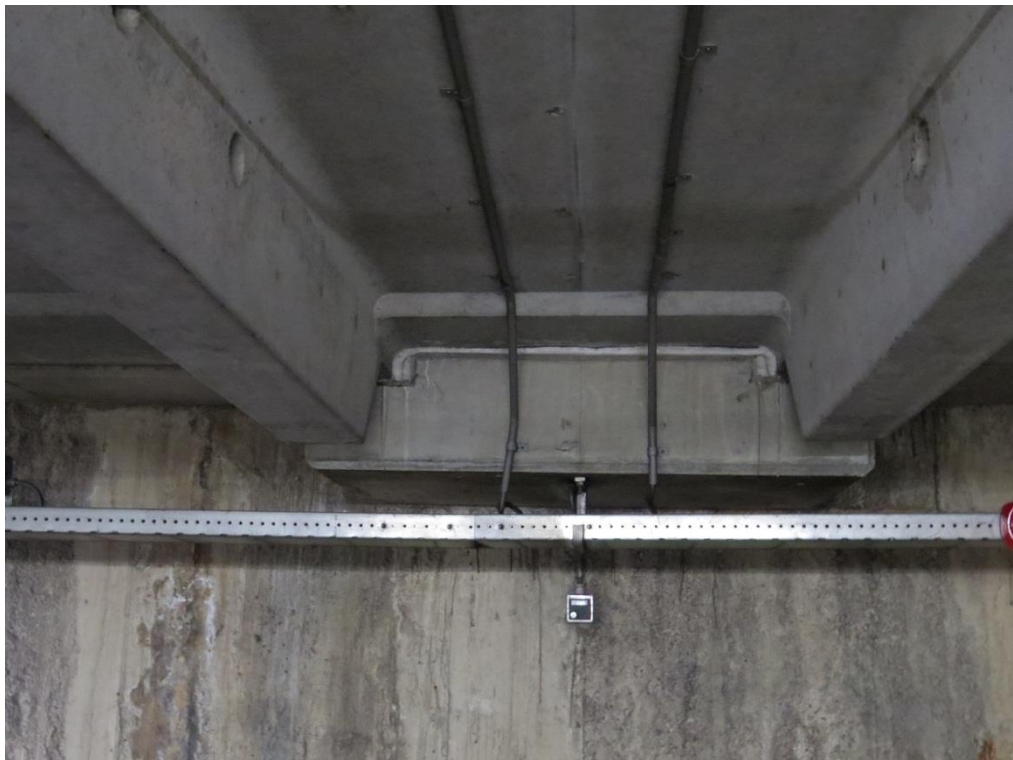
Foto 50: Oplegnok horizontaal gefixeerd.
